COMANDO DA AERONÁUTICA
CENTRO DE INVESTIGAÇÃO E PREVENÇÃO DE
ACIDENTES AERONÁUTICOS

RELATÓRIO FINAL SIMPLIFICADO

DADOS DA OCORRÊNCIA								
DATA - HORA		INVESTIGAÇÃO		SUMA N°				
09DEZ2020 - 21:30 (UTC)		SERIPA V		A-148/CENIPA/2020				
CLASSIFICAÇÃO		TIPO(S)		SUBTIPO(S)				
ACIDENTE		[FUEL] COMBUSTÍVEL		PANE SECA				
LOCALIDADE		MUNICÍPIO		UF	COORDENADAS			
ÁREA RURAL DO MUNICÍPIO DE SANTANA DO LIVRAMENTO		SANTANA DO LIVRAMENTO		RS	30°36'20"S	055°03'23"W		
DADOS DA AERONAVE								
MATRÍCULA		FABRICANTE		MODELO				
PR-REN		CESSNA AIRCRAFT		A188B				
OPERADOR			REGISTRO		OPERAÇÃO			
AERO AGRÍCOLA ROSARINENSE LTDA.			SAE-AG		AGRÍCOLA			
PESSOAS A BORDO / LESÕES / DANOS À AERONAVE								
A BORDO		LESÕES					DANOS À AERONAVE	
		lleso	Leve	Grave	Fatal	Desconhecido		
Tripulantes	1	1	-	-	-	-	Nenhum	
Passageiros	-	-	-	-	-	-	Leve	
Total	1	1	-	-	-	-	X Substancial	
							Destruída	
Terceiros	-	-	-	-	-	-	Desconhecido

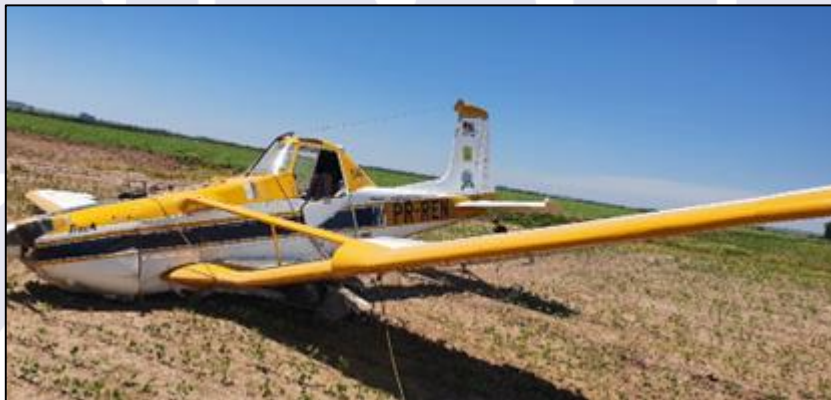
A aeronave teve danos substanciais e o piloto saiu ileso.

Figura 1 - Imagem da aeronave após a parada total.

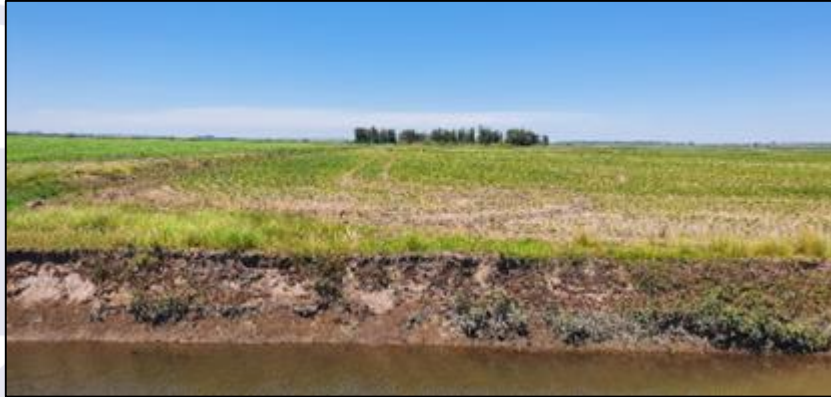
Durante a aproximação para o pouso, o flape foi baixado em 10 graus e, pouco antes do contato com o solo, foi colocado na posição de 20 graus na intenção de evitar uma vala existente no terreno (Figura 2).

Figura 2 - Imagem da vala existente antes do local pretendido para aterragem.

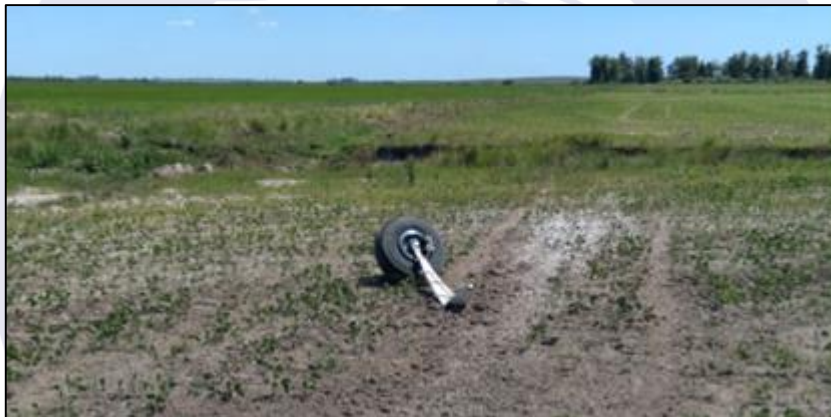
Não obstante, os trens de pouso principais colidiram contra o terreno e o trem principal direito se quebrou e desprendeu-se da aeronave.

Figura 3 - Imagem do trem de pouso principal direito desprendido, a poucos metros local do primeiro impacto.

- i) durante a aproximação para o pouso forçado, os trens de pouso principais colidiram contra uma vala existente no terreno e o trem principal direito se quebrou e desprendeu-se da aeronave;
