**COMANDO DA AERONÁUTICA**  
**CENTRO DE INVESTIGAÇÃO E PREVENÇÃO DE**  
**ACIDENTES AERONÁUTICOS**

**RELATÓRIO FINAL SIMPLIFICADO**

DADOS DA OCORRÊNCIA								
DATA - HORA		INVESTIGAÇÃO		SUMA Nº				
10DEZ2018 - 16:30 (UTC)		SERIPA III		A-187/CENIPA/2018				
CLASSIFICAÇÃO	TIPO(S)			SUBTIPO(S)				
ACIDENTE	[SCF-NP] FALHA OU MAU FUNCIONAMENTO DE SISTEMA / COMPONENTE			COM TREM DE POUSO				
LOCALIDADE		MUNICÍPIO	UF	COORDENADAS				
AERÓDROMO DE GUAXUPÉ (SNGX)		GUAXUPÉ	MG	21°19'36"S	046°43'49"W			
DADOS DA AERONAVE								
MATRÍCULA		FABRICANTE		MODELO				
PR-SDA		RAYTHEON AIRCRAFT		C90GT				
OPERADOR			REGISTRO		OPERAÇÃO			
COOP.REG.DE CAFEIC. EM GUAXUPE LT-COOXUPE			TPP		PRIVADA			
PESSOAS A BORDO / LESÕES / DANOS À AERONAVE								
A BORDO		LESÕES					DANOS À AERONAVE	
		Ileso	Leve	Grave	Fatal	Desconhecido		
Tripulantes	2	2	-	-	-	-	Nenhum	
Passageiros	3	3	-	-	-	-	Leve	
<b>Total</b>	<b>5</b>	<b>5</b>	-	-	-	-	X Substancial	
							Destruída	
Terceiros	-	-	-	-	-	-	Desconhecido

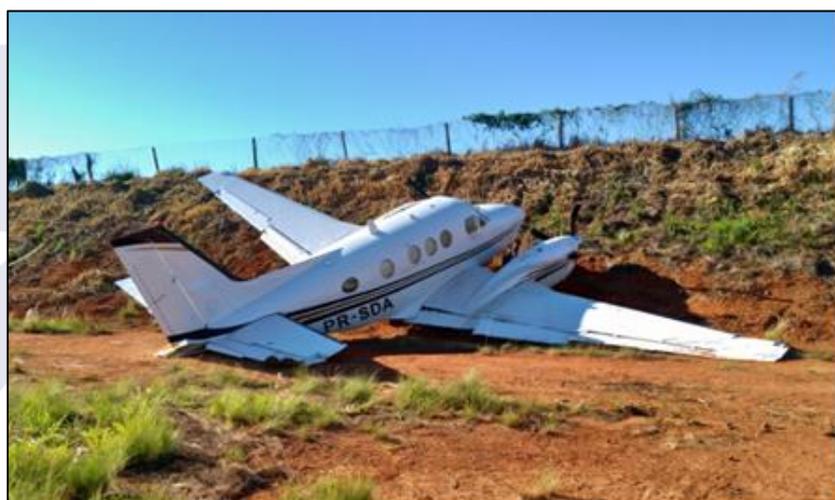
Durante a corrida após o toque das rodas, o trem de pouso principal direito recolheu e a aeronave saiu da pista pela lateral direita, até parar junto a um talude adjacente.

A aeronave teve danos substanciais e todos os ocupantes saíram ilesos.

Figura 1 - Vista da aeronave após a parada total.

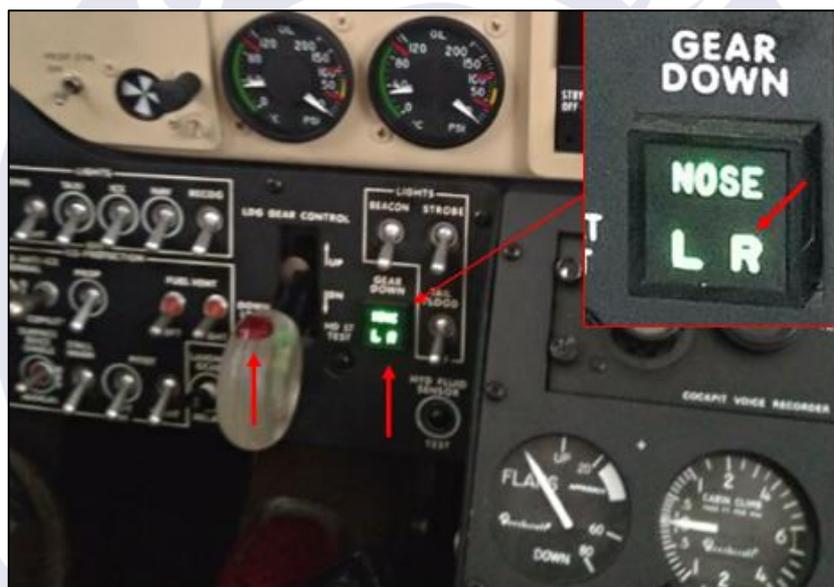
Ao chegar ao destino, ele relatou que ingressou na perna do vento da pista 12, efetuando os cheques previstos normalmente, mas, na perna base, ao comandar a alavanca do trem de pouso para a posição “embaixo”, a luz verde indicadora do travamento do trem principal direito permaneceu apagada, antes de ciclar algumas vezes. Já a luz vermelha, localizada na alavanca de comando do trem de pouso, apagou normalmente, o que indicaria o encerramento do ciclo de extensão ou retração do trem de pouso. As mencionadas luzes são mostradas na Figura 2.

Figura 2 - Luzes indicadoras do sistema do trem de pouso.

Portanto, as evidências encontradas indicaram que houve falha na *down-lock switch* instalada no trem de pouso principal direito, a qual interrompia a atuação da *power pack* antes do travamento da referida perna de força e apagava a luz vermelha da alavanca de comando do trem de pouso. Isso fez com que não houvesse o travamento do trem principal direito e a luz vermelha se apagasse, quando deveria permanecer acesa, para indicar ao piloto que o trem de pouso não havia completado o ciclo de abaixamento.

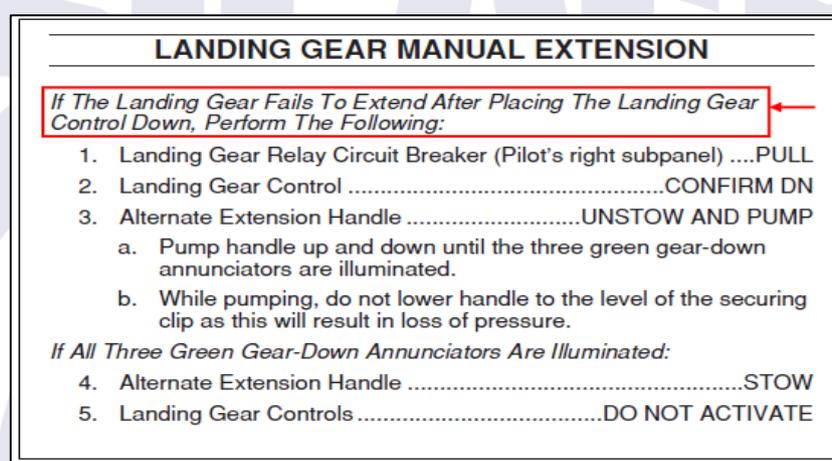
Com base nos relatos do PIC, percebe-se que, em momento algum, durante a situação vivenciada, ele consultou ou pediu ao piloto sentado na cadeira da direita para que este consultasse, no *checklist* da aeronave, quais eram os procedimentos previstos para aquela situação como, também, não considerou a possibilidade de realizar o abaixamento do trem de pouso pelo sistema manual, como preconizava o *checklist* da aeronave, no capítulo “*Abnormal Procedures*”, como se pode conferir na Figura 3:

Figura 3 - Transcrição do procedimento do *checklist* da aeronave para a extensão manual do trem de pouso.

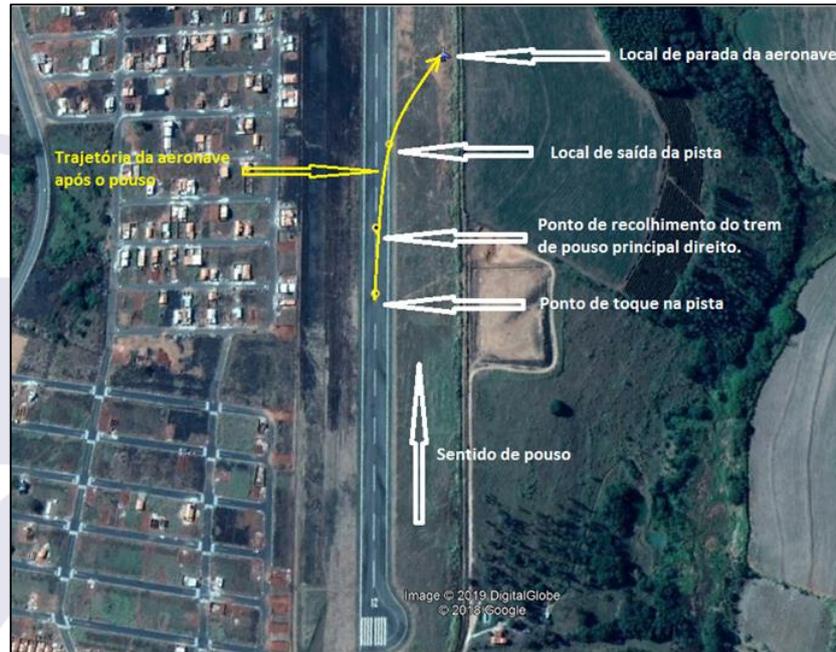
De acordo com seu relato, após o toque das rodas na pista e quando a aeronave começou a correr sobre esta sem indicação de problemas, ele chegou a “relaxar”, acreditando que o pouso tinha ocorrido normalmente. No entanto, na sequência, após percorrer cerca de 80 m, a asa direita começou a descer progressivamente. A aeronave começou a sair para esse lado e a ponta da asa direita colidiu contra a pista.

A aeronave tocou a pista a 396 m após a cabeceira 12, prosseguiu por mais 180 m sobre o asfalto até sair pela lateral direita desta, percorrendo mais 132 m fora da área pavimentada, até parar junto ao talude (Figura 4).

Figura 4 - Croqui da trajetória da aeronave no solo, após o pouso.
