**COMANDO DA AERONÁUTICA**  
**CENTRO DE INVESTIGAÇÃO E PREVENÇÃO DE**  
**ACIDENTES AERONÁUTICOS**

**RELATÓRIO FINAL SIMPLIFICADO**

| DADOS DA OCORRÊNCIA | | | | | | | | | |
|---|---|---|---|---|---|---|---|---|--|
| 28DEZ2021 10:30 (UTC) | | SERIPA IV | | | | A-150/CENIPA/2021 | | | |
| PR-TZA | | AIR TRACTOR | | | | AT-502B | | | |

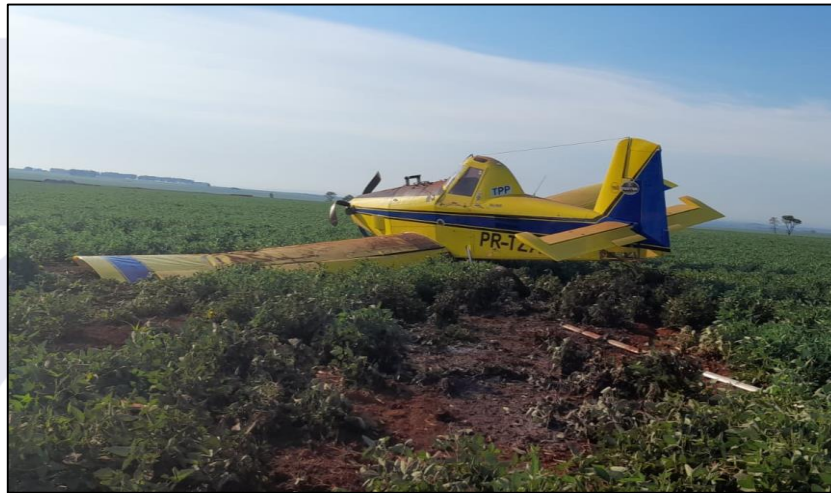
Após constatar uma falha no sistema de aplicação, o piloto aguardou a aeronave atingir o peso máximo para pouso e regressou para realizá-lo. Durante a corrida no solo, após o pouso, houve a perda de controle da aeronave, que saiu da pista pela lateral direita.

Figura 1 - Posição de parada da aeronave.

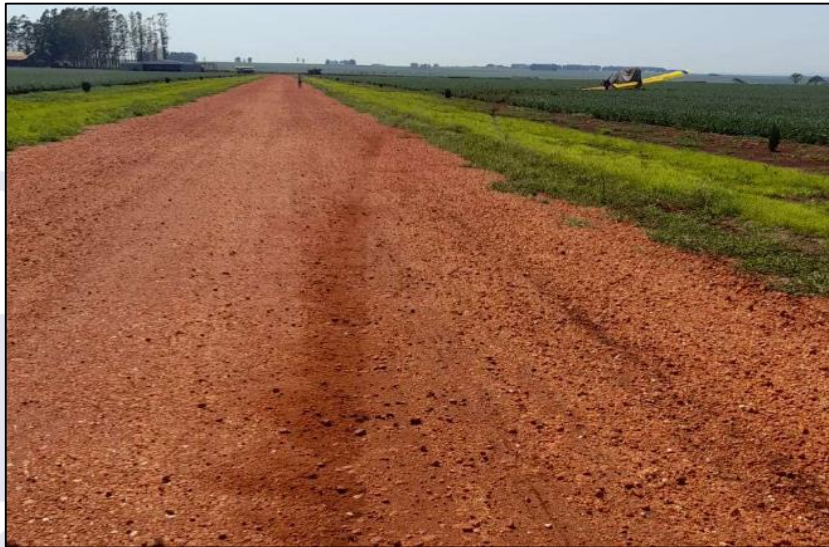
Após o pouso, houve a perda de controle da aeronave, que saiu dos limites da pista pela lateral direita (Figura 2).

Figura 2 - Detalhe das marcas deixadas na pista pela aeronave.

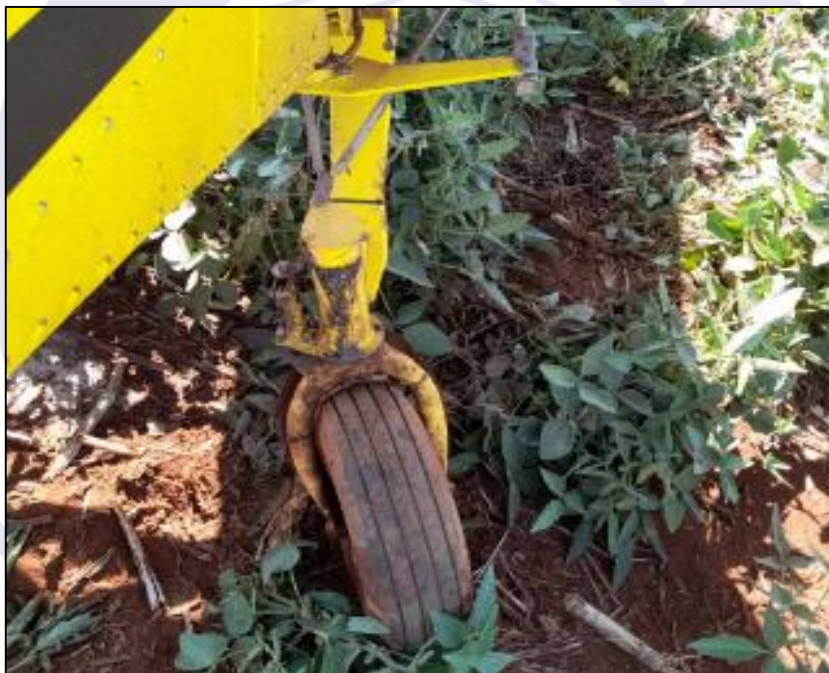
Verificou-se que a trava da roda da bequilha não atuou durante o pouso, permanecendo em uma posição desalinhada com o eixo da aeronave (Figura 3).

Figura 3 - Detalhe da bequilha desalinhada.

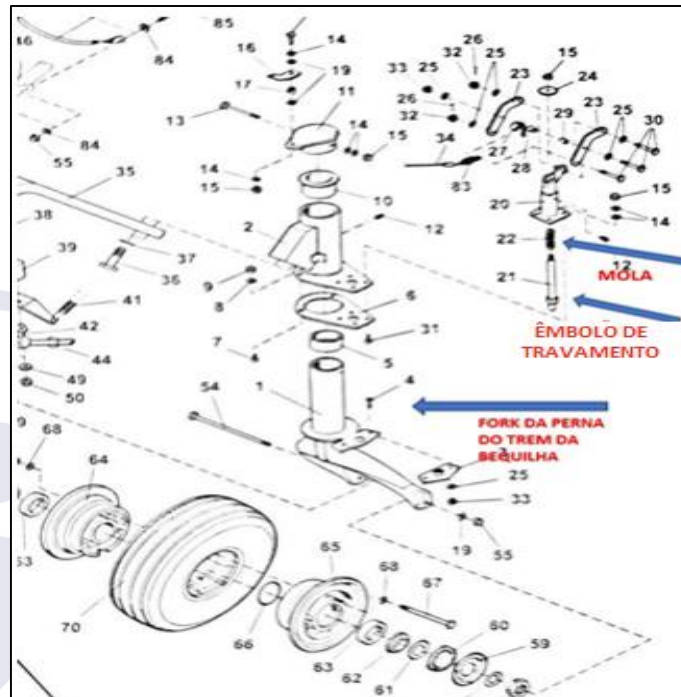
Figura 4 - Diagrama do sistema de trava da bequilha do AT-502B.

Em caso de falha no comando, a ação da mola sobrepunha o sistema, fazendo com que o êmbolo descesse completamente no seu curso até se alinhar no alinhamento dos furos, propiciando o travamento da bequilha.
