COMANDO DA AERONÁUTICA
CENTRO DE INVESTIGAÇÃO E PREVENÇÃO DE
ACIDENTES AERONÁUTICOS

RELATÓRIO FINAL SIMPLIFICADO

DADOS DA OCORRÊNCIA								
DATA - HORA		INVESTIGAÇÃO		SUMA Nº				
11AGO2021 - 19:09 (UTC)		SERIPA IV		098/CENIPA/2021				
CLASSIFICAÇÃO		TIPO(S)		SUBTIPO(S)				
INCIDENTE GRAVE		[ARC] CONTATO ANORMAL COM A PISTA		POUSO SEM TREM				
LOCALIDADE		MUNICÍPIO		UF	COORDENADAS			
AERÓDROMO DE VOTUPORANGA (SDVG)		VOTUPORANGA		SP	20°27'26"S	050°00'09"W		
DADOS DA AERONAVE								
MATRÍCULA		FABRICANTE		MODELO				
PR-VRR		CESSNA AIRCRAFT		310G				
OPERADOR			REGISTRO		OPERAÇÃO			
AERoclUBE DE VOTUPORANGA			PRI		INSTRUÇÃO			
PESSOAS A BORDO / LESÕES / DANOS À AERONAVE								
A BORDO		LESÕES					DANOS À AERONAVE	
		Illeso	Leve	Grave	Fatal	Desconhecido		
Tripulantes	2	2	-	-	-	-	Nenhum	
Passageiros	-	-	-	-	-	-	X Leve	
Total	2	2	-	-	-	-	Substancial	
							Destruída	
Terceiros	-	-	-	-	-	-	Desconhecido

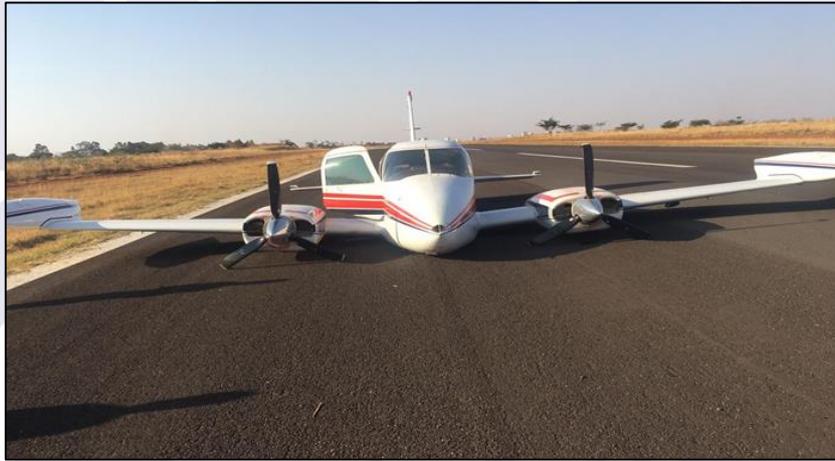
Após o toque, a aeronave deslizou sobre o intradorso da fuselagem por cerca de 325 m, vindo a parar na sua lateral direita.

Figura 1 - Vista da aeronave após a parada final.

Após o primeiro toque na pista, sentido cabeceira 23, a aeronave percorreu 325 m até a sua parada total com desvio para a direita, tendo danos nas hélices, motores e parte inferior da fuselagem.

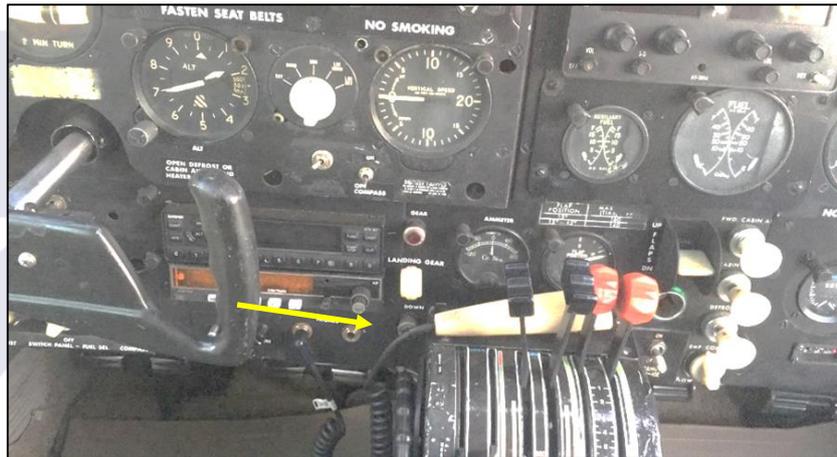
- uma única luz verde de aviso de trem baixado, cuja linha de visada ficava próxima ao manche da aeronave;
- uma luz âmbar, de trem de pouso em trânsito, que dependendo da posição do manche, tinha sua visão comprometida; e
- um alarme sonoro, que tocava quando o trem não estava travado e o manete de potência era reduzido abaixo de 12 polegadas de pressão de admissão no motor.

Figura 2 - Aspecto da visada do piloto em relação à luz âmbar de trem de pouso em trânsito.

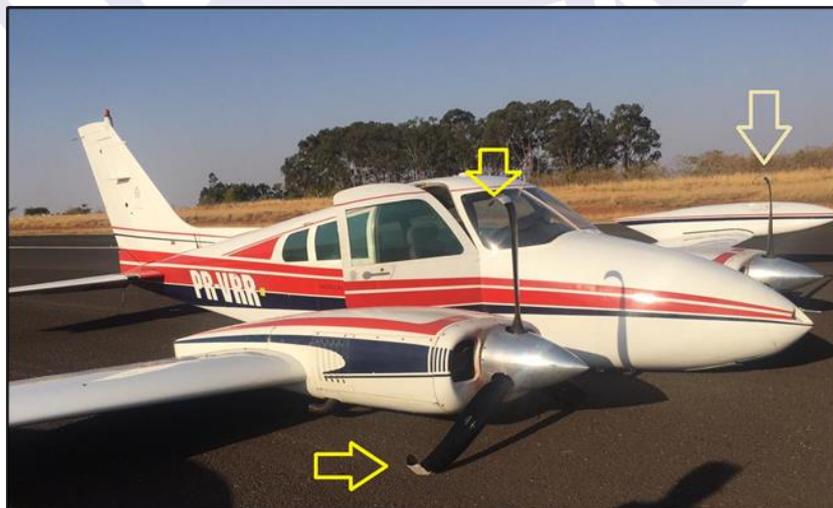
Das imagens disponibilizadas, verificou-se que as hélices tocaram o solo sem desenvolver tração relevante, ou seja, com baixa rotação, o que se constatou pelas deformações de suas pás, com simetria para trás em suas extremidades.

Figura 3 - Deformação para trás das pás das hélices após a parada final.

O IN relatou que a pouca tração nas hélices era justificada em função da ação do piloto de reduzir totalmente os manetes de potência, na transição da aproximação final para o *paliê*, momentos antes do pouso, ou seja, a aeronave prosseguia para um pouso normal sem a percepção, por parte dos tripulantes, da configuração incorreta, não estando o trem de pouso baixado.
