**COMANDO DA AERONÁUTICA**  
**CENTRO DE INVESTIGAÇÃO E PREVENÇÃO DE**  
**ACIDENTES AERONÁUTICOS**

**RELATÓRIO FINAL SIMPLIFICADO**

DADOS DA OCORRÊNCIA								
DATA - HORA		INVESTIGAÇÃO		SUMA N°				
16OUT2020 - 14:30 (UTC)		SERIPA V		A-131/CENIPA/2020				
CLASSIFICAÇÃO		TIPO(S)		SUBTIPO(S)				
ACIDENTE		[LOC-G] PERDA DE CONTROLE NO SOLO [WILD] COLISÃO COM FAUNA		NIL				
LOCALIDADE		MUNICÍPIO		UF	COORDENADAS			
GRANJA SANTA LOURDES		URUGUAIANA		RS	29°57'59"S 057°02'35"W			
DADOS DA AERONAVE								
MATRÍCULA		FABRICANTE		MODELO				
PR-WGC		AIR TRACTOR		AT-502B				
OPERADOR			REGISTRO		OPERAÇÃO			
PARTICULAR			TPP		AGRÍCOLA			
PESSOAS A BORDO / LESÕES / DANOS À AERONAVE								
A BORDO		LESÕES					DANOS À AERONAVE	
		Ileso	Leve	Grave	Fatal	Desconhecido		
Tripulantes	1	-	1	-	-	-	Nenhum	
Passageiros	-	-	-	-	-	-	Leve	
<b>Total</b>	<b>1</b>	-	<b>1</b>	-	-	-	X Substancial	
							Destruída	
Terceiros	-	-	-	-	-	-	Desconhecido

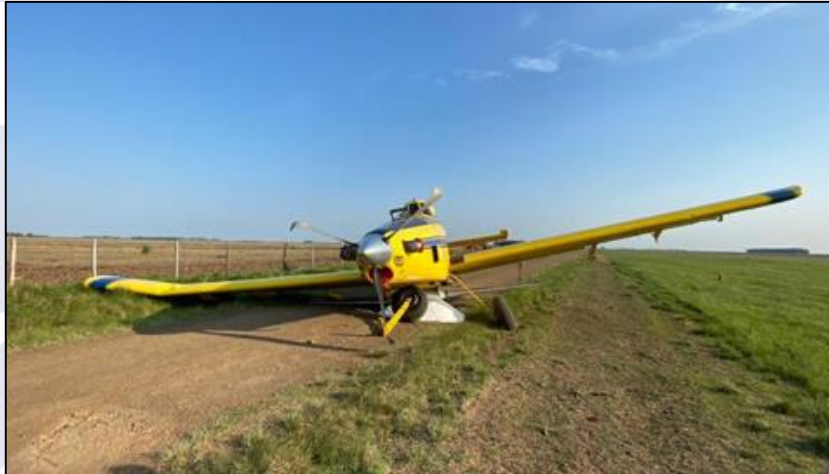
Figura 1 - Vista do PT-WGC, após a saída da área de pouso.

A aeronave teve danos substanciais e o piloto saiu ileso.

A aeronave teve danos substanciais na asa direita, no conjunto do trem de pouso e na hélice.

Na sequência, houve a aplicação do reverso, no intuito de se evitar a colisão contra a cerca perimetral. Contudo, o trem de pouso direito cisalhou ao colidir contra um banco de terra, causando a guinada da aeronave em, aproximadamente, 180° em torno do seu eixo.

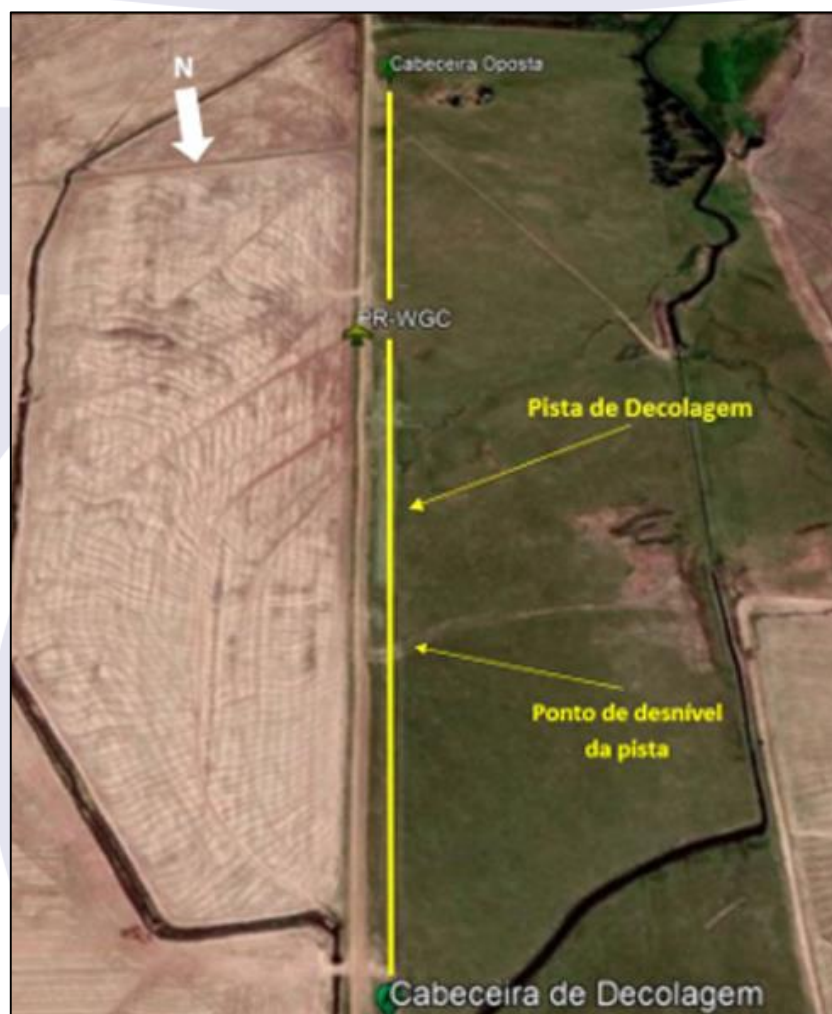
A área de pouso para uso aeroagrícola era privada, com piso de grama e terra, cabeceiras 14/32, com dimensões de 1.050 x 25 m e com elevação média de 262 ft. A superfície era seca e irregular, contudo, não oferecia dificuldades ou obstruções (Figura 2).

Figura 2 - Croqui da área de pouso para uso aeroagrícola.

A cabeceira 14, que foi utilizada para a decolagem, possuía elevação de aproximadamente 282 ft em relação ao nível do mar. Cerca de 270 metros após a cabeceira, a altitude do terreno reduzia para 266 ft, mantendo-se assim até a extremidade oposta.

Foi relatado que o PIC, ao iniciar a decolagem, não visualizou a presença de animais na outra extremidade da pista, em razão da declividade do terreno.

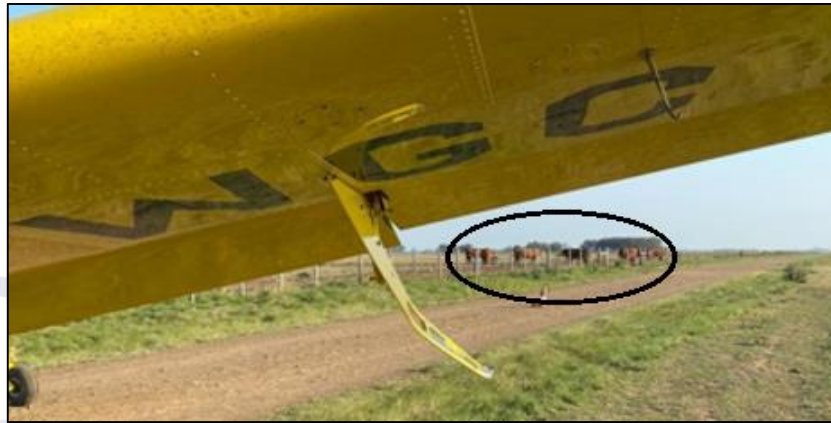
A Figura 3 mostra que ao lado da pista de decolagem havia uma estrada de terra, uma cerca e a presença de animais (gado bovino).

Figura 3 - Foto do dia da ocorrência, mostrando a pista, a estrada e a cerca lateral com a presença de animais.

Durante a Ação Inicial, não se verificaram indícios da incursão de animais na pista. Todavia, próximo ao local do acidente havia algumas porteiras e pontos para locomoção dos animais. Tais pontos poderiam estar abertos por ocasião da decolagem, causando a incursão relatada.
