COMANDO DA AERONÁUTICA
CENTRO DE INVESTIGAÇÃO E PREVENÇÃO DE
ACIDENTES AERONÁUTICOS

RELATÓRIO FINAL SIMPLIFICADO

DADOS DA OCORRÊNCIA								
DATA - HORA		INVESTIGAÇÃO		SUMA N°				
11ABR2020 - 12:20 (UTC)		SERIPA III		A-048/CENIPA/2020				
CLASSIFICAÇÃO		TIPO(S)		SUBTIPO(S)				
ACIDENTE		[LOC-I] PERDA DE CONTROLE EM VOO		NIL				
LOCALIDADE		MUNICÍPIO		UF	COORDENADAS			
ÁREA RURAL		ITURAMA		MG	19°42'15"S 050°29'26"W			
DADOS DA AERONAVE								
MATRÍCULA		FABRICANTE		MODELO				
PT-COW		EMBRAER		EMB-203				
OPERADOR			REGISTRO		OPERAÇÃO			
J&M SERVIÇOS AEROAGRÍCOLA DO PONTAL LTDA.			SAE-AG		AGRÍCOLA			
PESSOAS A BORDO / LESÕES / DANOS À AERONAVE								
A BORDO		LESÕES					DANOS À AERONAVE	
		lleso	Leve	Grave	Fatal	Desconhecido		
Tripulantes	1	-	-	-	1	-	Nenhum	
Passageiros	-	-	-	-	-	-	Leve	
Total	1	-	-	-	1	-	X Substancial	
							Destruída	
Terceiros	-	-	-	-	-	-	Desconhecido

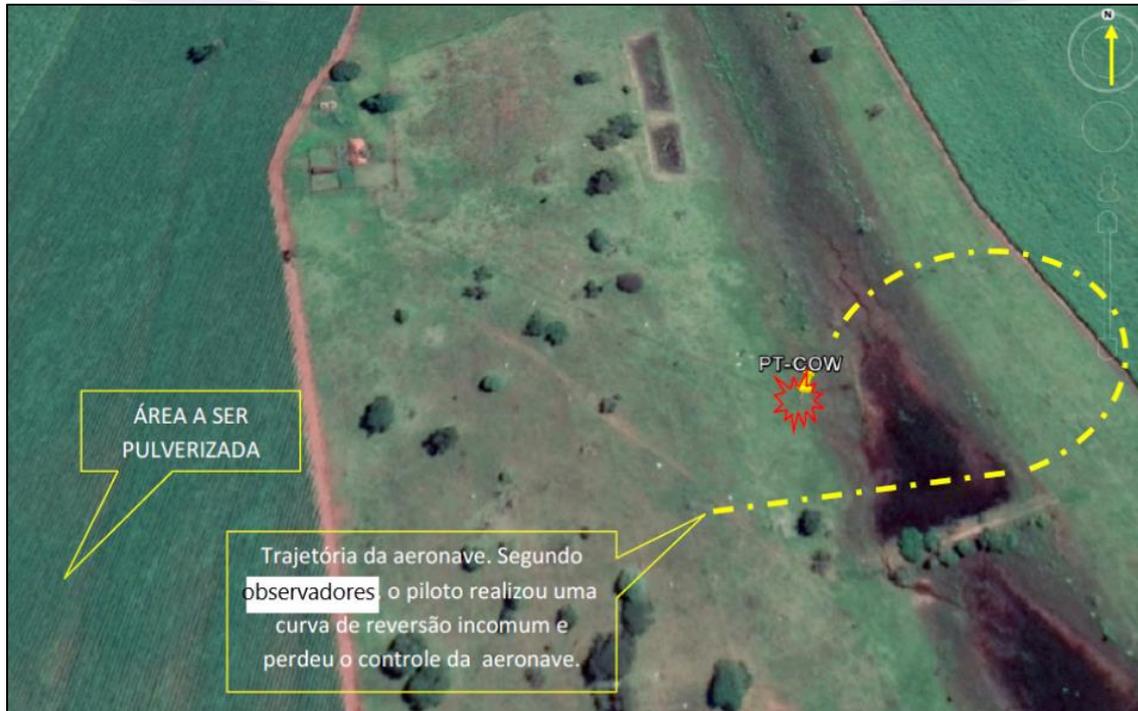
Figura 1 - Croqui da ocorrência.

A aeronave possuía o equipamento *Digital Global Positioning System* (DGPS - sistema diferencial de posicionamento global) da empresa AGNAV, que foi recolhido pela Comissão de Investigação para análise em um representante do fabricante. Durante a análise, verificou-se que o local do impacto contra o solo era compatível com o momento em que eram realizadas curvas de reversão na aplicação agrícola.

Um observador que presenciou o acidente descreveu a aeronave realizando uma curva à esquerda, com inclinação ultrapassando o ângulo de 90° em relação ao solo e a baixa altitude, seguida da queda de nariz até impactar contra o solo.

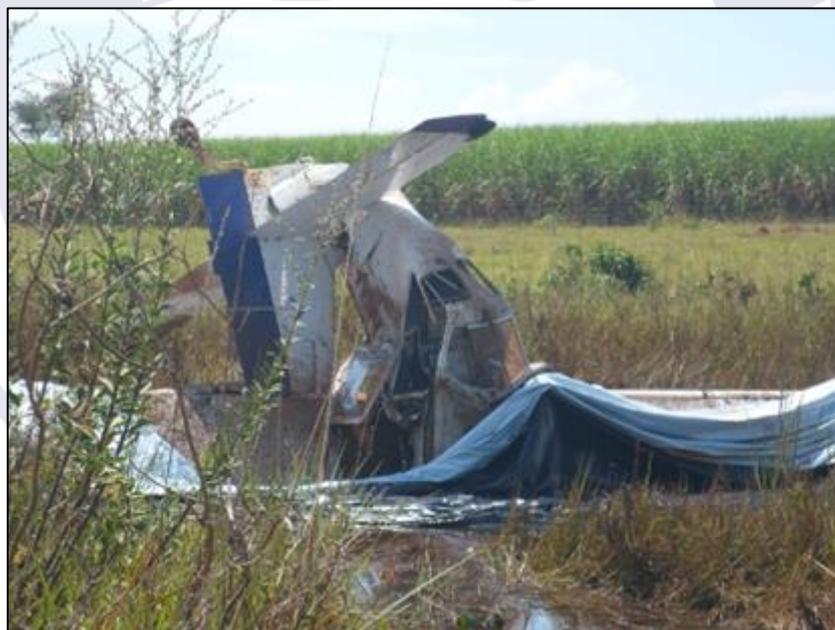
Os destroços da aeronave estavam dispostos em uma cratera rasa, com todos os seus componentes concentrados. A aeronave estava com o nariz em direção ao solo, em um ângulo próximo a 90° com a empenagem traseira retorcida sob o avião (Figura 3).

Figura 3 - Posição final da aeronave.

Essa distribuição dos destroços indicou que o impacto se deu com baixa velocidade e grande ângulo. Nesse sentido, essa condição geralmente ocorre quando uma aeronave passa por uma situação de *stall* e tem o seu impacto contra o solo com o nariz da aeronave, condição em que foi encontrado o PT-COW durante a ação inicial de investigação.

Porém, com base nos dados coletados e nos depoimentos dos observadores, inferiu-se que o piloto tenha ultrapassado os limites operacionais da aeronave durante a curva de reversão de forma a atingir a situação de *stall* em um momento do voo em que não haveria possibilidade de recuperação devido à sua baixa altura.
