COMANDO DA AERONÁUTICA
CENTRO DE INVESTIGAÇÃO E PREVENÇÃO DE
ACIDENTES AERONÁUTICOS

RELATÓRIO FINAL SIMPLIFICADO

DADOS DA OCORRÊNCIA								
DATA - HORA		INVESTIGAÇÃO		SUMA N°				
26AGO2021 - 13:45 (UTC)		SERIPA V		A-118/CENIPA/2021				
CLASSIFICAÇÃO		TIPO(S)		SUBTIPO(S)				
ACIDENTE		[RE] EXCURSÃO DE PISTA		POUSO LONGO				
LOCALIDADE		MUNICÍPIO		UF	COORDENADAS			
AERÓDROMO MOCELIN II (SIZM)		DOIS VIZINHOS		PR	25°41'07"S	053°03'53"W		
DADOS DA AERONAVE								
MATRÍCULA		FABRICANTE		MODELO				
PT-EXD		EMBRAER		EMB-810C				
OPERADOR			REGISTRO		OPERAÇÃO			
PARTICULAR			TPP		PRIVADA			
PESSOAS A BORDO / LESÕES / DANOS À AERONAVE								
A BORDO		LESÕES					DANOS À AERONAVE	
		Ileso	Leve	Grave	Fatal	Desconhecido		
Tripulantes	1	1	-	-	-	-	Nenhum	
Passageiros	1	1	-	-	-	-	Leve	
Total	2	2	-	-	-	-	X Substancial	
							Destruída	
Terceiros	-	-	-	-	-	-	Desconhecido

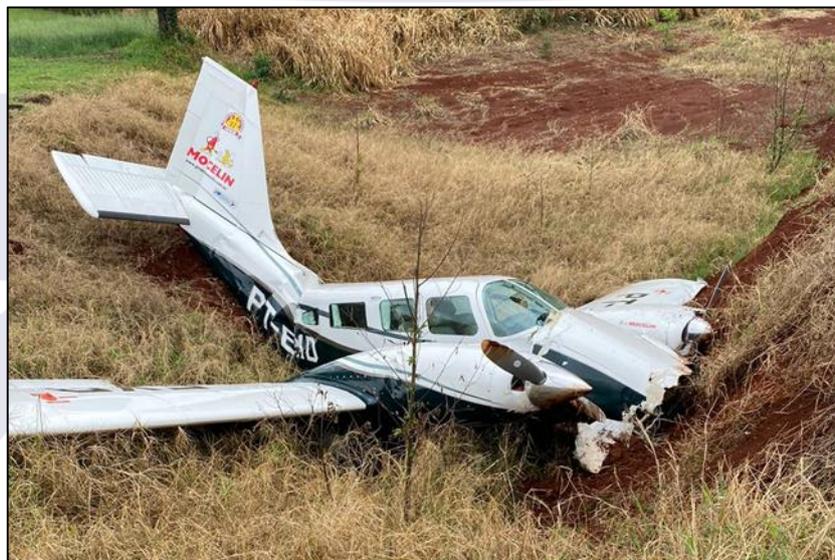
Durante a corrida pós-pouso, a aeronave perdeu aderência com a superfície e ultrapassou a extremidade longitudinal (*overrun off*) da pista pela cabeceira oposta.

Figura 1 – Vista do PT-EXD após ultrapassar os limites da pista.

A aeronave teve danos substanciais. O piloto e o passageiro saíram ilesos.

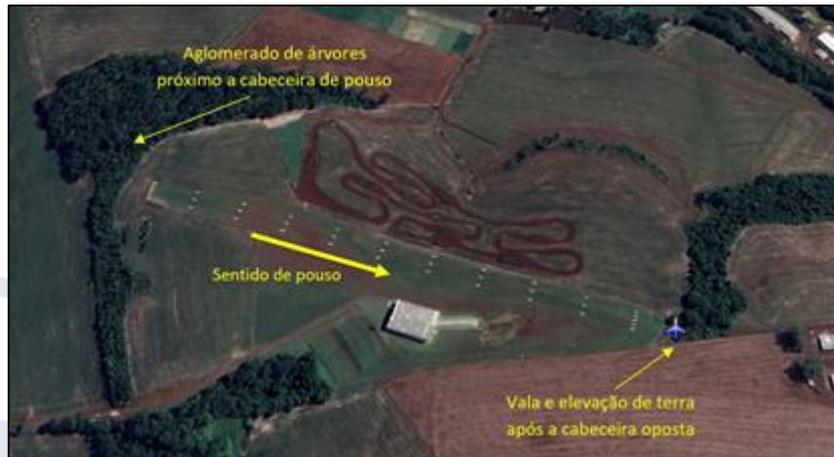
O aeródromo de SIZM era privado e operava sob Regras de Voo Visual (VFR) em período diurno. A pista era de grama, com cabeceiras 12/30, dimensões de 480 x 18 m, com elevação média de 534 m.

Foi relatado que o aeródromo, no sentido de pouso do acidente, possuía um perfil de pista ascendente, onde a cabeceira de pouso possuía cerca de 519 m e a cabeceira oposta cerca de 532 m de elevação, o que equivalia a um acíve de 1,55° de inclinação.

Também se verificou que, cerca de 30 m antes da cabeceira utilizada no pouso, existia um aglomerado de árvores que eram obstáculos a serem observados pelos pilotos durante a operação. Imediatamente após a cabeceira oposta, havia uma vala e uma elevação de terra, as quais foram cenários do acidente (Figura 2).

Figura 2 - Vista da pista de grama e seus obstáculos.
Fonte: adaptado *Google Maps*.

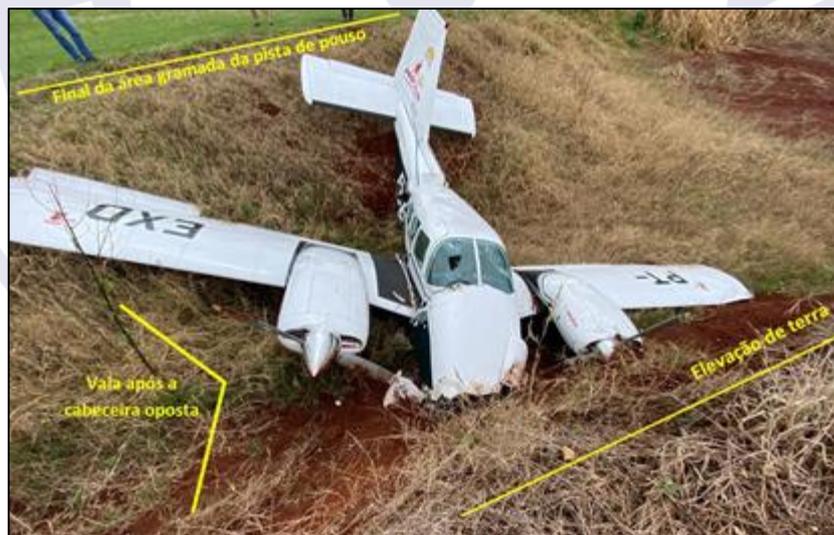
Assim, ao identificar a iminente saída de pista, o piloto buscou aplicar pedal para a direita, mas não obteve resposta da aeronave. Ele registrou que sentiu o deslizamento do pneu do trem de pouso auxiliar sobre a superfície de grama e que, após alguns metros, a aeronave saiu da pista pela cabeceira oposta, caiu dentro de uma vala e colidiu contra uma elevação de terra (Figura 3)

Figura 3 - Vista do PT-EXD na vala após a cabeceira oposta.

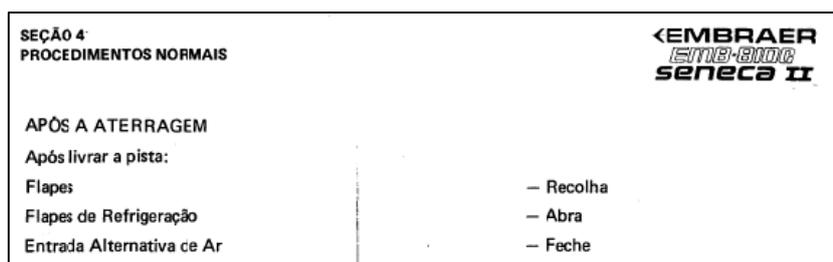
Sobre o fato de o PIC ter informado que recolheu os flapes durante a corrida após o pouso para melhorar a frenagem, a Seção 4 - Procedimentos Normais, do Manual de Operação (MO) 810C/499, REV. 07 de 17MAIO2016, estabelecia que os flapes somente deveriam ser recolhidos depois de a aeronave livrar a pista (Figura 4).

Figura 4 - Item APÓS A ATERRAGEM. Fonte: Manual de Operação (MO) 810C/499, REV. 07 de 17MAIO2016.

É importante salientar que os flapes em máxima deflexão também agem como freio aerodinâmico e contribuem para auxiliar a parada da aeronave.

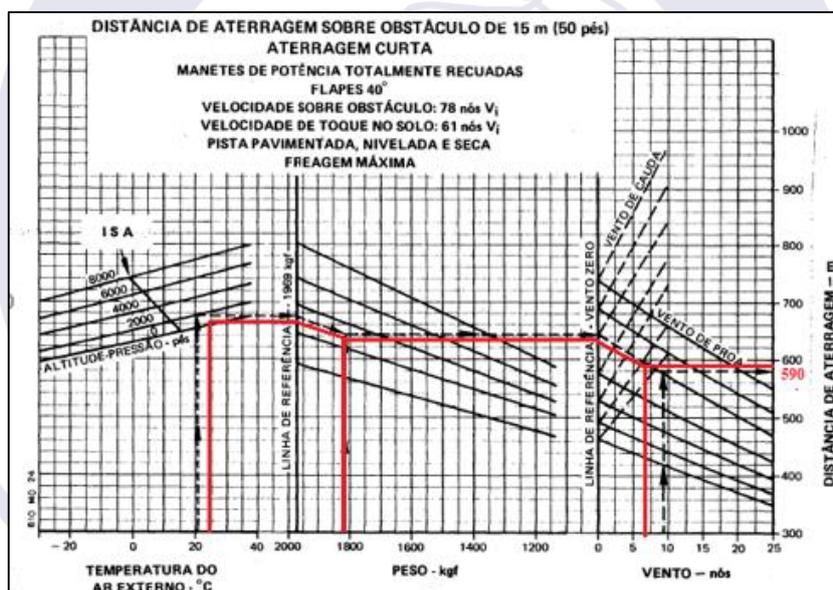
Em que pese a Seção 5 - Desempenho do MO 810C/499, REV. 19, não apresentar um gráfico sobre Distância de Aterragem Sobre Obstáculo de 15 m (50 pés) - Aterragem Curta para pista de grama, foi realizada uma consulta para se determinar a distância de aterragem para uma pista pavimentada, nivelada e seca, considerando o aglomerado de árvores, localizado cerca de 30 m antes da cabeceira utilizada no pouso, que se constituía em um obstáculo.

Assim sendo, com base nessas variantes, e nos dados de altitude do campo, temperatura, vento e peso informados, chegou-se à conclusão de que seriam necessários, no mínimo, cerca de 590 m de pista para garantir o pouso com segurança, em uma pista pavimentada e seca (Figura 5).

Figura 5 - Gráfico sobre Distância de Aterragem Sobre Obstáculo de 15 m (50 pés) - Aterragem Curta. Fonte: Manual de Operação (MO) 810C/499, REV. 19.

Isso posto, e considerando que: os flapes foram recolhidos ainda na corrida após o pouso; que o piso da pista era de grama com comprimento de 480 m; e estava molhado, infere-se que, nas condições de operação vivenciadas no momento da aterragem, não seria possível assegurar a parada da aeronave dentro dos limites da pista.
