COMANDO DA AERONÁUTICA
CENTRO DE INVESTIGAÇÃO E PREVENÇÃO DE
ACIDENTES AERONÁUTICOS

RELATÓRIO FINAL SIMPLIFICADO

DADOS DA OCORRÊNCIA								
DATA - HORA		INVESTIGAÇÃO		SUMA N°				
24SET2021 - 19:10 (UTC)		SERIPA V		A-109/CENIPA/2021				
CLASSIFICAÇÃO		TIPO(S)		SUBTIPO(S)				
ACIDENTE		[LOC-I] PERDA DE CONTROLE EM VOO [LALT] OPERAÇÃO A BAIXA ALTITUDE		NIL				
LOCALIDADE		MUNICÍPIO		UF	COORDENADAS			
ÁREA DE TREINAMENTO 1		PONTA GROSSA		PR	25°13'04"S	050°07'03"W		
DADOS DA AERONAVE								
MATRÍCULA		FABRICANTE		MODELO				
PT-GIO		NEIVA		EMB 201				
OPERADOR			REGISTRO		OPERAÇÃO			
AERoclube de Ponta Grossa			PRI		INSTRUÇÃO			
PESSOAS A BORDO / LESÕES / DANOS À AERONAVE								
A BORDO		LESÕES					DANOS À AERONAVE	
		Ileso	Leve	Grave	Fatal	Desconhecido		
Tripulantes	1	1	-	-	-	-	Nenhum	
Passageiros	-	-	-	-	-	-	Leve	
Total	1	1	-	-	-	-	X Substancial	
							Destruída	
Terceiros	-	-	-	-	-	-	Desconhecido

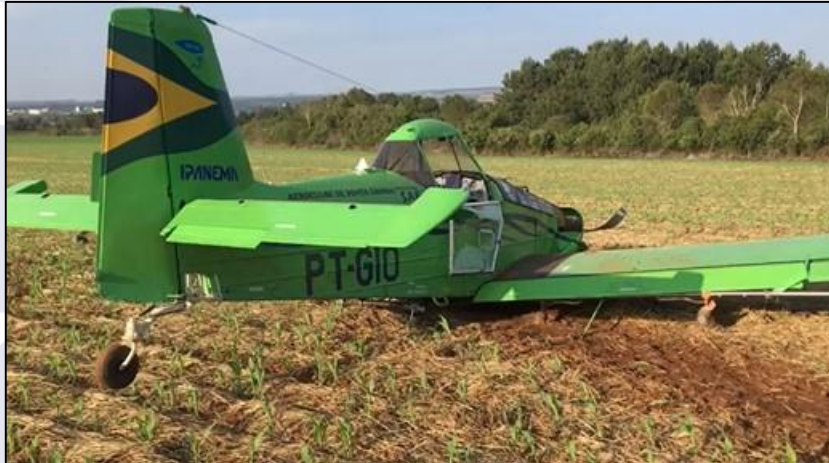
Figura 1 - Vista do PT-GIO no local do acidente.

A aeronave teve danos substanciais e o piloto saiu ileso.

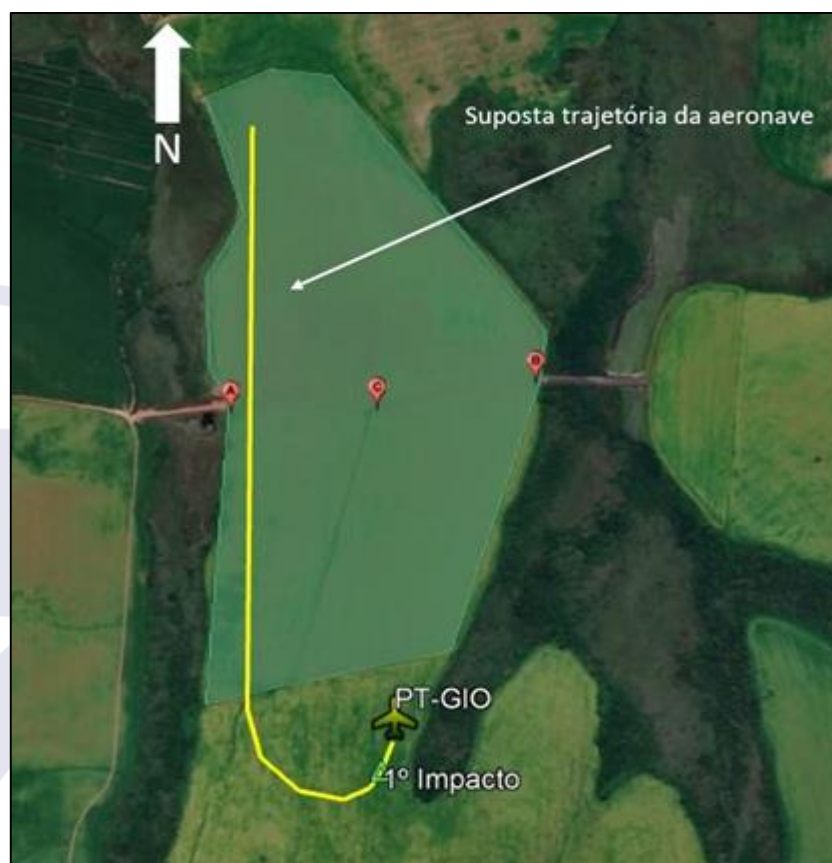
A aeronave decolou da pista 08 de SBPG em direção à região do treinamento, que possuía uma dimensão de, aproximadamente, 70 hectares. O local era chamado de Área 01, estando localizado a cerca de 2 NM a sudoeste do aeródromo (Figura 2).

Figura 2 - Provável trajetória do PT-GIO no local do treinamento (Área 1).

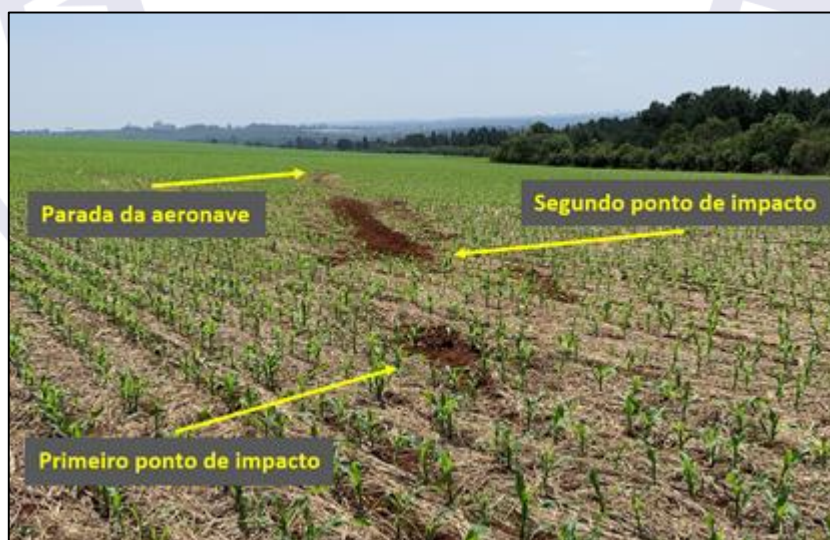
O primeiro contato contra o solo se deu com o trem de pouso principal esquerdo e, na sequência, com o nariz da aeronave (Figura 3).

Figura 3 - Marcas do impacto e parada da aeronave.

Assim sendo, a hipótese mais provável, de acordo com os pontos de impacto, com os danos observados na aeronave e com os relatos coletados durante a Ação Inicial, é que a aeronave, voando a baixa altura e realizando uma curva de grande inclinação, experimentou uma perda de sustentação.
