COMANDO DA AERONÁUTICA
CENTRO DE INVESTIGAÇÃO E PREVENÇÃO DE
ACIDENTES AERONÁUTICOS

RELATÓRIO FINAL SIMPLIFICADO

DADOS DA OCORRÊNCIA								
DATA - HORA		INVESTIGAÇÃO		SUMA N°				
24MAR2022 - 19:50 (UTC)		SERIPA VI		A-038/CENIPA/2022				
CLASSIFICAÇÃO		TIPO(S)		SUBTIPO(S)				
ACIDENTE		[LALT] OPERAÇÃO A BAIXA ALTITUDE		NIL				
LOCALIDADE		MUNICÍPIO		UF	COORDENADAS			
FAZENDA OLINDA)		IPIRANGA DO NORTE		MT	12°12'15"S 056°14'16"W			
DADOS DA AERONAVE								
MATRÍCULA		FABRICANTE		MODELO				
PT-GUD		NEIVA		EMB-201A				
OPERADOR			REGISTRO		OPERAÇÃO			
G2 AEROAGRÍCOLA LTDA.			SAE-AG		AGRÍCOLA			
PESSOAS A BORDO / LESÕES / DANOS À AERONAVE								
A BORDO		LESÕES					DANOS À AERONAVE	
		lleso	Leve	Grave	Fatal	Desconhecido		
Tripulantes	1	1	-	-	-	-	Nenhum	
Passageiros	-	-	-	-	-	-	Leve	
Total	1	1	-	-	-	-	X Substancial	
							Destruída	
Terceiros	-	-	-	-	-	-	Desconhecido

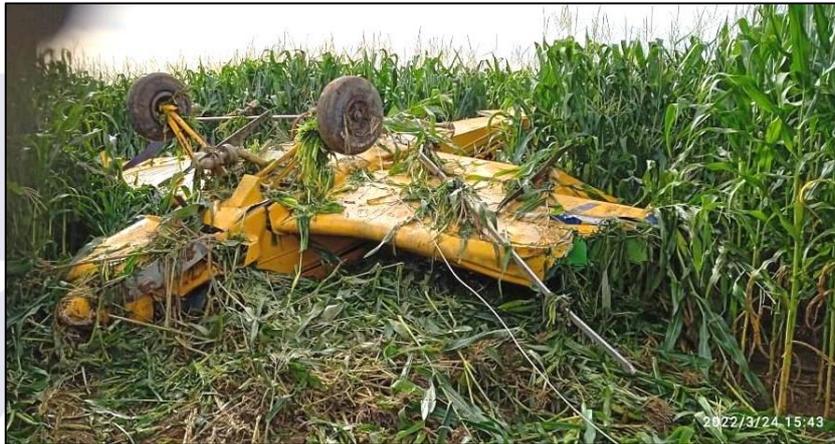
Durante a aplicação, a aeronave colidiu contra uma plantação e um poste.

A aeronave teve danos substanciais e o piloto saiu ileso.

Figura 1 - Posicionamento final da aeronave.

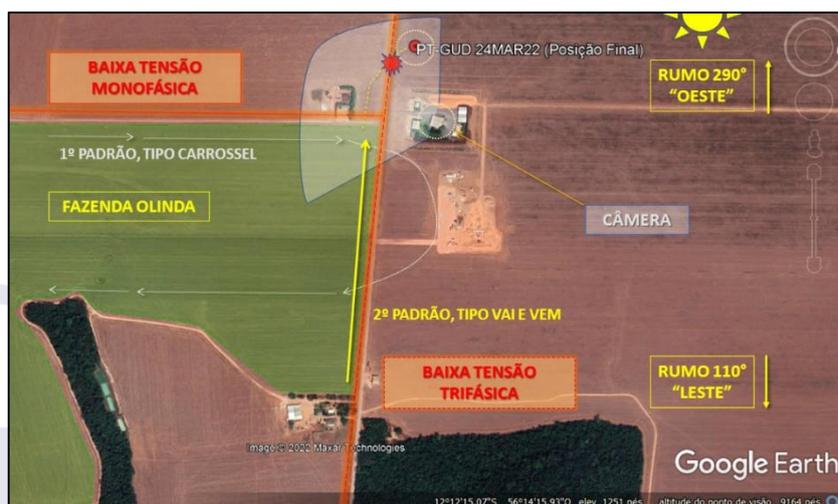
Conforme o croqui da área na Figura 3, havia uma câmera de vigilância na fazenda vizinha que captou todo o acidente, mostrando o ocorrido.

Figura 3 - Croqui da área de aplicação com detalhe do local da câmera da fazenda vizinha. Fonte: Adaptado do *Google Earth*, 2022.

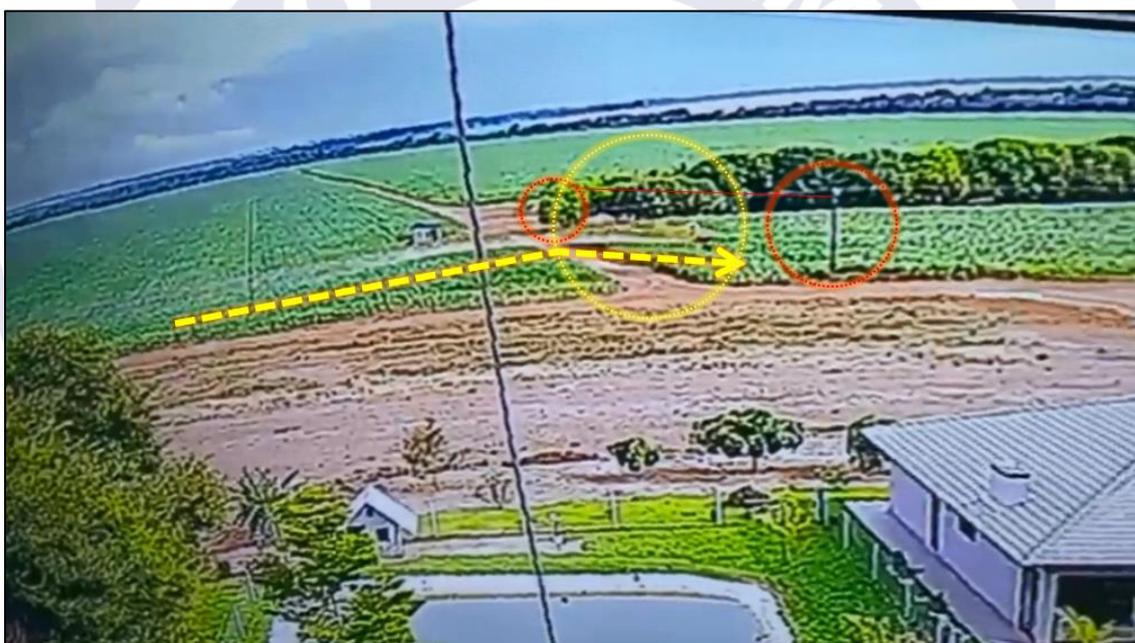
Pouco depois, avistou à sua frente um cabo monofásico perpendicular ao deslocamento da aeronave e, percebendo que não conseguiria realizar o voo sobre o cabo, optou por cruzá-lo por baixo, entrando em contato com a plantação de milho, o que desacelerou a aeronave. Em seguida, ela iniciou uma leve curva à direita.

Figura 4 - Desvio, por baixo, da linha de baixa tensão monofásica.

Apesar do voo de reconhecimento, segundo o relato do próprio piloto, o cabo monofásico perpendicular não foi percebido, pois sua coloração confundia-se com a cor da vegetação quando observado da aeronave durante o voo. Além disso, ele relatou que o poste que sustentava o cabo estava encoberto por uma árvore, assim tanto o posicionamento do sol no momento da ocorrência quanto a vegetação do local afetaram a percepção do piloto, que tomou consciência tardiamente dos estímulos externos (cabo e poste), o que acabou por comprometer seu tempo de reação.

O PIC relatou ainda que, caso houvesse feito a aplicação no sentido oposto, o cabo teria ficado em destaque contra a linha do horizonte, fato que provavelmente evitaria sua colisão. Além disso, a tentativa de buscar a passagem por baixo do cabo monofásico elevou os riscos, uma vez que a aeronave se aproximou demasiadamente do solo, vindo inclusive a chocar-se contra a vegetação. Assim, é possível que tenha ocorrido um inadequado julgamento, falhas no processo decisório e deficiências no gerenciamento do risco.

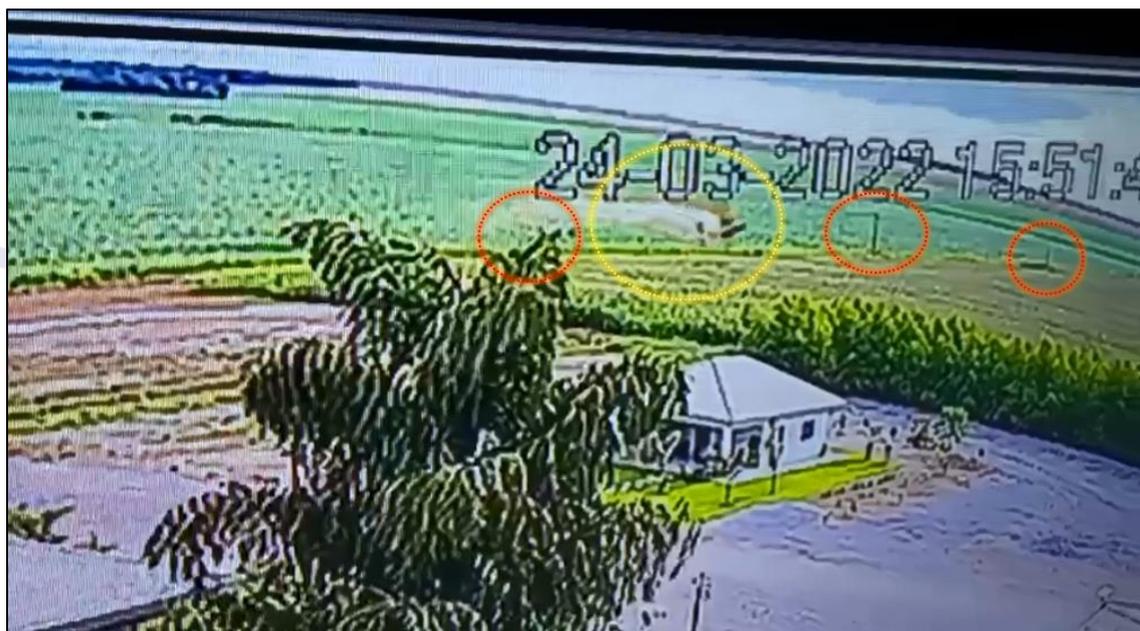
O PIC teve a reação de levar o manete a pleno, na tentativa de recuperar o voo, porém veio a chocar-se contra um poste da rede elétrica trifásica que se encontrava à direita da área e no sentido de voo. Após o choque, houve a perda de controle e a aeronave colidiu contra o solo.

Figura 5 - Após o toque na plantação e curva à direita, ocorreu a colisão contra o poste da rede de baixa tensão trifásica.
