COMANDO DA AERONÁUTICA
CENTRO DE INVESTIGAÇÃO E PREVENÇÃO DE
ACIDENTES AERONÁUTICOS

RELATÓRIO FINAL SIMPLIFICADO

DADOS DA OCORRÊNCIA								
DATA - HORA		INVESTIGAÇÃO		SUMA N°				
02AGO2021 - 14:30 (UTC)		SERIPA V		A-093/CENIPA/2021				
CLASSIFICAÇÃO		TIPO(S)		SUBTIPO(S)				
ACIDENTE		[LOC-I] PERDA DE CONTROLE EM VOO		NIL				
LOCALIDADE		MUNICÍPIO		UF	COORDENADAS			
FAZENDA ESTRELA DO SUL		UMUARAMA		PR	23°47'45"S	053°28'47"W		
DADOS DA AERONAVE								
MATRÍCULA		FABRICANTE		MODELO				
PT-GYG		NEIVA		EMB-201A				
OPERADOR			REGISTRO		OPERAÇÃO			
CEAL AVIAÇÃO AGRÍCOLA LTDA.			SAE-AG		AGRÍCOLA			
PESSOAS A BORDO / LESÕES / DANOS À AERONAVE								
A BORDO		LESÕES					DANOS À AERONAVE	
		Ileso	Leve	Grave	Fatal	Desconhecido		
Tripulantes	1	1	-	-	-	-	Nenhum	
Passageiros	-	-	-	-	-	-	Leve	
Total	1	1	-	-	-	-	X Substancial	
							Destruída	
Terceiros	-	-	-	-	-	-	Desconhecido

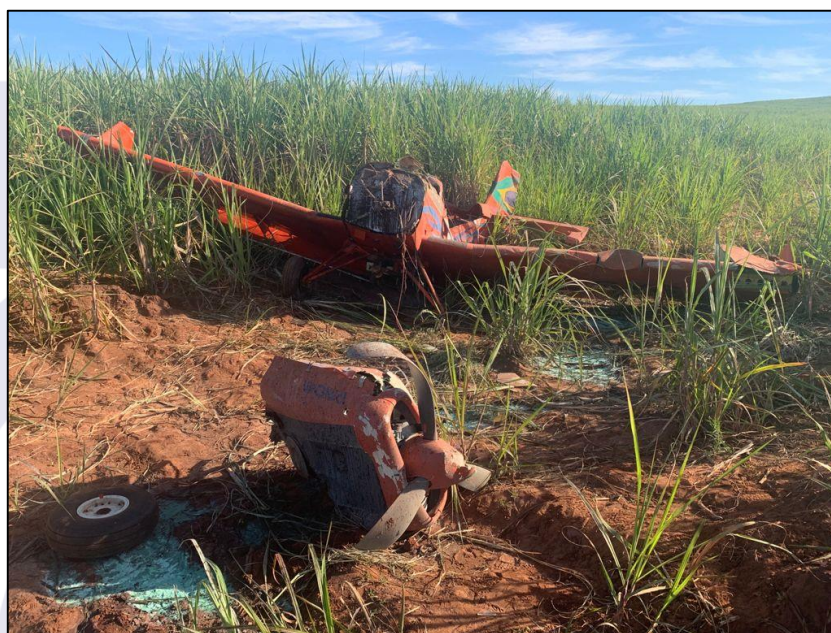
A aeronave teve danos substanciais e o piloto saiu ileso.

Figura 1 - Vista da aeronave após a parada total.

O controle da aeronave foi perdido. Ela derrapou por alguns metros no solo e capotou.

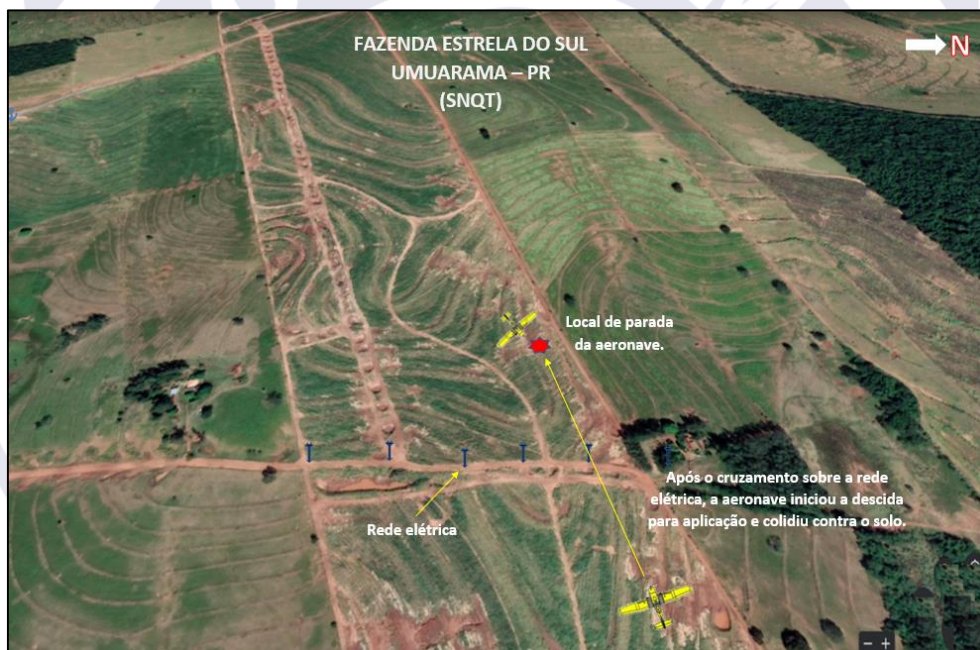
A nova parte da área que seria pulverizada tinha uma rede elétrica que cruzava a lavoura no final de um aclave no sentido Leste - Oeste. Em sua segunda passagem nessa área, sendo a primeira nesse sentido de aplicação (com aclave), o piloto efetuou o cruzamento sobre a rede elétrica e, ao descer para uma altura mais adequada para a aplicação, houve o impacto dos trens de pouso da aeronave contra a plantação.

Figura 2 - Croqui indicando a trajetória da aeronave durante a aplicação.

O piloto afirmou que a aeronave se encontrava em perfeitas condições e que não havia apresentado qualquer anormalidade durante a sua operação. Relatou ter perdido o controle da aeronave na descida, após o cruzamento dos fios, e que não teve tempo suficiente para alijar a carga e subir depois da colisão dos trens de pouso contra a plantação.

Reforçar os mecanismos de supervisão junto à empresa CEAL Aviação Agrícola Ltda., avaliando o nível de maturidade do seu Sistema de Gerenciamento da Segurança Operacional (SMS), visando incrementar os níveis de competência e segurança operacional requeridos para o desempenho das atividades para as quais tal empresa é certificada.
