**COMANDO DA AERONÁUTICA**  
**CENTRO DE INVESTIGAÇÃO E PREVENÇÃO DE**  
**ACIDENTES AERONÁUTICOS**

**RELATÓRIO FINAL SIMPLIFICADO**

| DADOS DA OCORRÊNCIA | | | | | | | |
|---|--|---|---|--|---|---|---|
| 03MAIO2021 | | 16:30 (UTC) | SERIPA IV | | | A-061/CENIPA/2021 | |

| DADOS DA AERONAVE | | | |
|---|---|---|---|
| PT-HUD | ROBINSON HELICOPTER | | R22 |

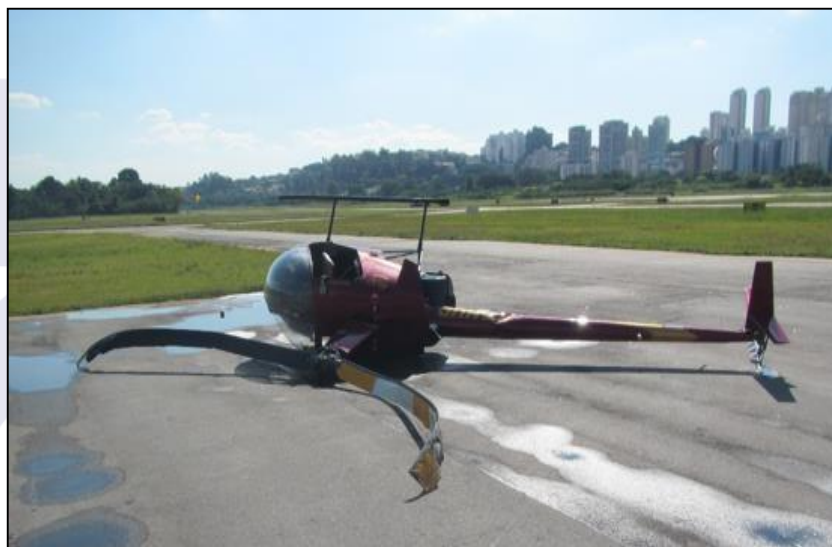
Durante a demonstração do exercício de pouso e decolagem em terreno inclinado, a aeronave colidiu contra o solo.

A aeronave teve danos substanciais e os tripulantes sofreram lesões leves.

Figura 1 - Vista do PT-HUB no local do acidente.

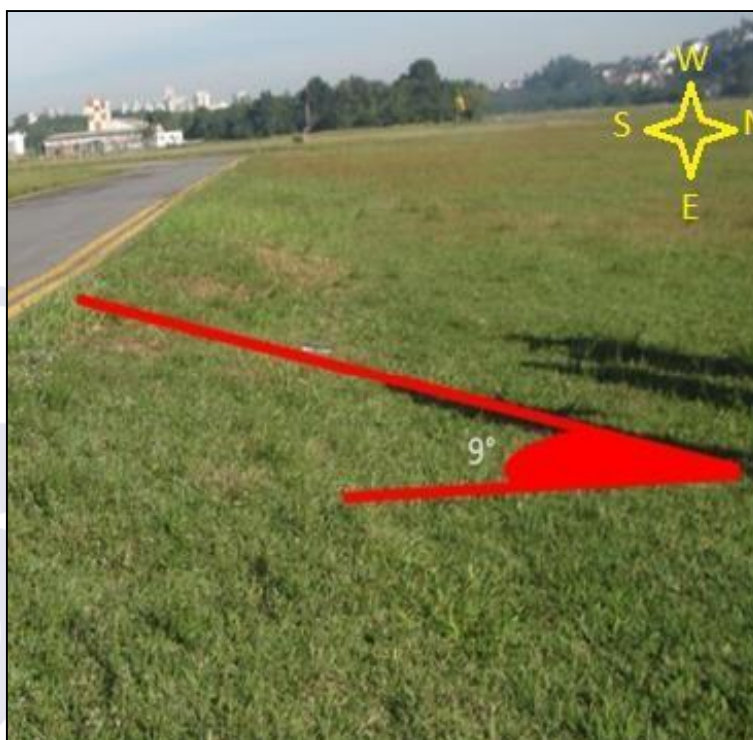
Durante a inspeção da área, foi observado que a inclinação escolhida pela tripulação era de aproximadamente 9°, conforme mostra a Figura 2.

Figura 2 - Inclinação da área escolhida para realização do terreno inclinado.

Assim, verificou-se que, durante a demonstração do exercício de pouso e decolagem em terreno com 9° de inclinação, superior à inclinação prevista no *Flight Training Guide* da *Robinson Helicopter*, permitiu-se que o helicóptero saísse lateralmente do solo e com um dos esquis em contato com o terreno. Sem a adequada correção, por meio da redução do passo coletivo, isso aumentou o momento angular e a rotação em torno do ponto pivô, ocasionando a colisão das pás do rotor principal contra o solo.

Divulgar os ensinamentos colhidos na presente investigação aos Centros de Instrução de Aviação Civil (CIAC) que ministram cursos de helicóptero, a fim de que essas organizações possam incluir em seus materiais de instrução/promoção da segurança operacional os conhecimentos relacionados ao risco de rolamento dinâmico associados à execução de pousos e decolagens em terreno inclinado.

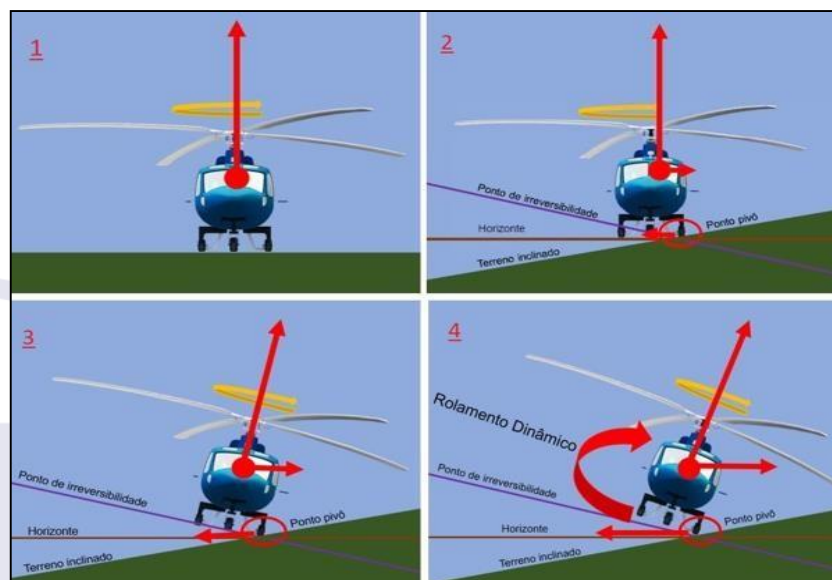
Figura 3 - Croqui da decomposição de forças que influenciaram o PT-HUD.

A imagem 1 da Figura 3 acima, mostra uma aeronave realizando uma decolagem em terreno nivelado, no qual a força resultante (sustentação) está para cima, no sentido do deslocamento da aeronave.

A imagem 2, representa o PT-HUD após o deslocamento aéreo e pouso na área gramada, onde têm-se uma inclinação do terreno à direita e o apoio do esqui esquerdo (o esqui direito permanece no ar). Nesse momento, o piloto deveria utilizar o comando de cíclico levemente à esquerda e aplicar o comando coletivo conforme o necessário, de forma que a aeronave permanecesse equilibrada sem deslocamentos laterais (forças horizontais nulas).

Já a imagem 3, representa a tentativa de decolagem utilizando o cíclico com amplitude lateral excessiva e deslocamento vertical insuficiente (coletivo), gerando uma tendência de deslocamento lateral da aeronave à esquerda. Uma vez que o esqui esquerdo também está apoiado no solo, o ponto pivô foi gerado, ocasionando uma força contrária ao sentido de deslocamento. A aeronave ainda poderia permanecer em equilíbrio se o ponto de irreversibilidade não fosse ultrapassado.

Por fim, a imagem 4 simboliza a ultrapassagem do ângulo de rolamento crítico, atingindo o ponto de irreversibilidade, onde qualquer ação de pilotagem seria insuficiente para impedir o capotamento da aeronave.

Segundo o MCA 3-6, as principais causas de rolamento dinâmico são *inputs* de controle inapropriados e falhas na adoção de medidas corretivas por parte dos pilotos. Movimentos laterais de cíclico ou derrapagem da aeronave resultam em uma componente lateral de tração. Essa componente lateral de tração tende a mover lateralmente o helicóptero ou a incliná-lo em torno de um ponto de pivô (imagem 3). O momento de rolagem pode ocorrer em decolagens com cíclico lateral excessivo.

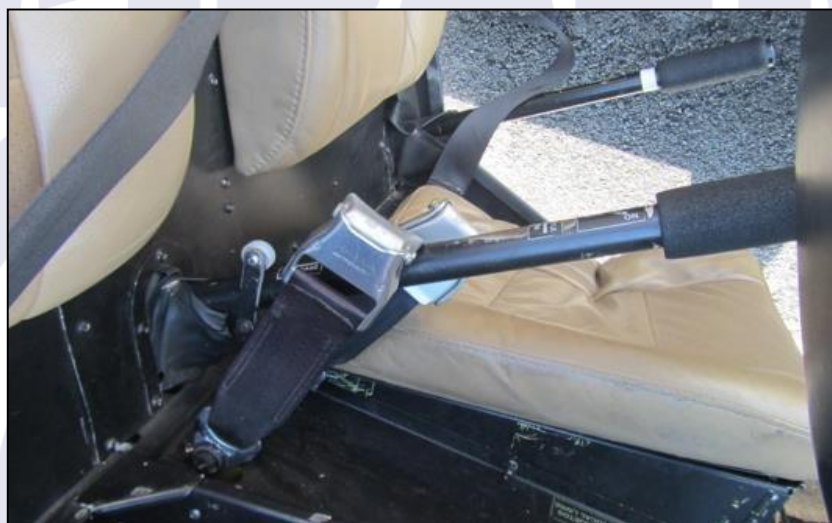
Por ocasião da análise dos destroços após o acidente, foi identificado que o coletivo estava aplicado em sua plenitude, indicando que durante o início do rolamento, o piloto aplicou elevada potência na tentativa de decolar (Figura 4).

Figura 4 - Posição do coletivo do PT-HUD.
