COMANDO DA AERONÁUTICA
CENTRO DE INVESTIGAÇÃO E PREVENÇÃO DE
ACIDENTES AERONÁUTICOS

RELATÓRIO FINAL SIMPLIFICADO

DADOS DA OCORRÊNCIA								
DATA - HORA		INVESTIGAÇÃO		SUMA N°				
13MAIO2021 - 20:25 (UTC)		SERIPA IV		A-072/CENIPA/2021				
CLASSIFICAÇÃO		TIPO(S)		SUBTIPO(S)				
ACIDENTE		[UNK] INDETERMINADO		NIL				
LOCALIDADE		MUNICÍPIO		UF	COORDENADAS			
AERÓDROMO USINA SANTA LYDIA (SDUL)		RIBEIRÃO PRETO		SP	21°11'07"S	047°54'27"W		
DADOS DA AERONAVE								
MATRÍCULA		FABRICANTE		MODELO				
PT-IIM		CESSNA AIRCRAFT		310-Q				
OPERADOR			REGISTRO		OPERAÇÃO			
PARTICULAR			TPP		PRIVADA			
PESSOAS A BORDO / LESÕES / DANOS À AERONAVE								
A BORDO		LESÕES					DANOS À AERONAVE	
		Ileso	Leve	Grave	Fatal	Desconhecido		
Tripulantes	1	1	-	-	-	-	Nenhum	
Passageiros	4	4	-	-	-	-	Leve	
Total	5	5	-	-	-	-	X Substancial	
							Destruída	
Terceiros	-	-	-	-	-	-	Desconhecido

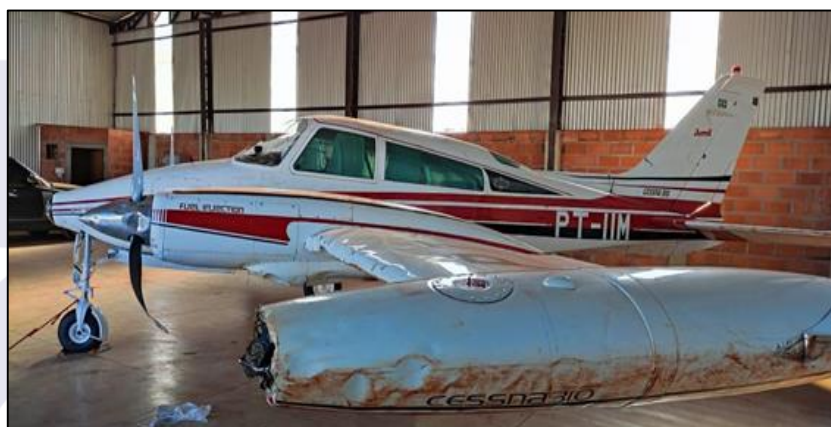
Figura 1 - Situação da aeronave já removida.

A aeronave teve danos substanciais nas pás de ambas as hélices e na região das asas. Todos os ocupantes saíram ilesos.

A notificação de ocorrência aeronáutica relativa ao acidente foi enviada após cinco dias do ocorrido, com a aeronave já removida em hangar (Figura 1) e manuseada sem o conhecimento e autorização da Autoridade de Investigação SIPAER. Essa notificação tardia estava em desacordo com a legislação aeronáutica brasileira em vigor. O capítulo 4, Protocolos Gerais de Investigação, item 4.1, Preservação de Índícios e Evidências, subitem 4.3, Requisição de Material e de Documentos, da NSCA 3-13 determinava que:
