**COMANDO DA AERONÁUTICA**  
**CENTRO DE INVESTIGAÇÃO E PREVENÇÃO DE**  
**ACIDENTES AERONÁUTICOS**

**RELATÓRIO FINAL SIMPLIFICADO**

| DADOS DA OCORRÊNCIA | | | | | | | |
|---|---|---|--|---|---|--|---|
| 05SET2021 - 19:00 (UTC) | | SERIPA VII | | | A-099/CENIPA/2021 | | |

| DADOS DA AERONAVE | | | |
|---|---|---|---|
| PT-KAG | CESSNA AIRCRAFT | U206F | |

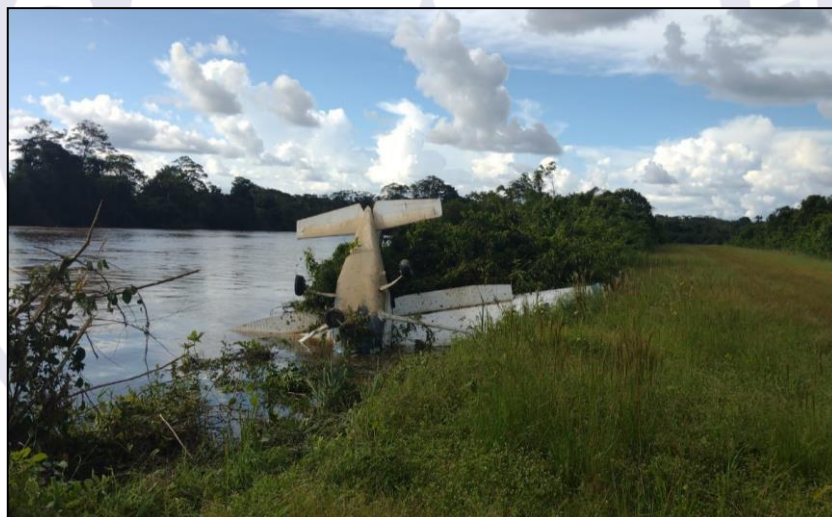
Após percorrer, aproximadamente, 200 m sobre a pista, a aeronave perdeu a reta para a esquerda, ultrapassou o seu limite lateral, colidiu contra a vegetação baixa, vindo a capotar.

Logo após percorrer, aproximadamente, 100 m, o banco do piloto correu para trás e parou em uma posição que o impossibilitava de alcançar os pedais.

Em seguida, a aeronave começou a perder o eixo da pista para a esquerda, momento em que o piloto tentou controlar a aeronave utilizando o *aileron*, porém sem efetividade.

Porém, isso não evitou a saída da pista. A aeronave bateu nos arbustos e parou cerca de 5 m à frente (Figura 1).

Figura 1 - Imagem ampliada da posição final da aeronave. É possível ver a pista de decolagem à direita

Avaliar a necessidade de emissão de Diretriz de Aeronavegabilidade para a aplicação do *Service Bulletin* SEB07-5 - *Secondary Seat Stop* nas aeronaves *Cessna Aircraft* modelo U206F.
