COMANDO DA AERONÁUTICA
CENTRO DE INVESTIGAÇÃO E PREVENÇÃO DE
ACIDENTES AERONÁUTICOS

RELATÓRIO FINAL SIMPLIFICADO

DADOS DA OCORRÊNCIA								
DATA - HORA		INVESTIGAÇÃO		SUMA Nº				
19SET2021 - 18:55 (UTC)		SERIPA II		IG-107/CENIPA/2021				
CLASSIFICAÇÃO	TIPO(S)			SUBTIPO(S)				
INCIDENTE GRAVE	[SCF-NP] FALHA OU MAU FUNCIONAMENTO DE SISTEMA / COMPONENTE [RE] EXCURSÃO DE PISTA			NIL				
LOCALIDADE	MUNICÍPIO		UF	COORDENADAS				
AERÓDROMO DEPUTADO LUÍS EDUARDO MAGALHÃES (SBSV)	SALVADOR		BA	12°54'31"S	038°19'21"W			
DADOS DA AERONAVE								
MATRÍCULA		FABRICANTE		MODELO				
PT-MFL		PIPER AIRCRAFT		PA-42				
OPERADOR			REGISTRO		OPERAÇÃO			
PIQUIATUBA TÁXI AÉREO LTDA.			TPX		TÁXI-AÉREO			
PESSOAS A BORDO / LESÕES / DANOS À AERONAVE								
A BORDO		LESÕES					DANOS À AERONAVE	
		Ileso	Leve	Grave	Fatal	Desconhecido		
Tripulantes	2	2	-	-	-	-	X	Nenhum
Passageiros	4	4	-	-	-	-		Leve
Total	6	6	-	-	-	-		Substancial
								Destruída
Terceiros	-	-	-	-	-	-		Desconhecido

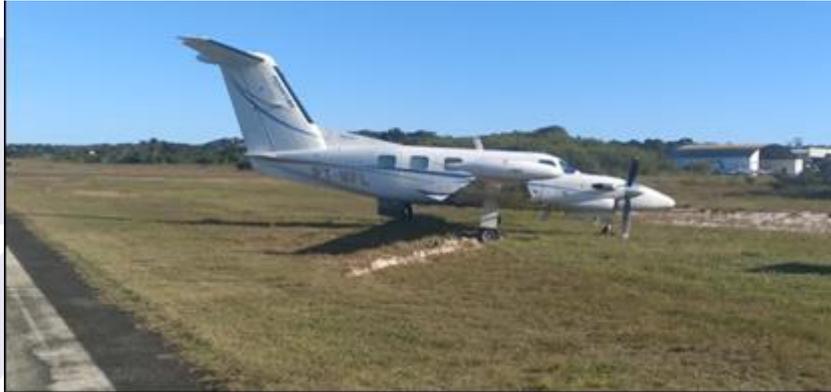
Durante a corrida de pouso em SBSV, houve a perda de controle e o avião saiu da pista pela lateral direita.

Figura 1 - Imagem da aeronave após a parada total.

De acordo com os relatos colhidos, durante o pouso, o piloto aplicou o reverso e acionou ambos os freios. Nesse momento, ele percebeu uma perda de pressão no pedal do lado esquerdo. A aeronave guinou para a direita, saiu pela lateral da pista e parou na área gramada adjacente.

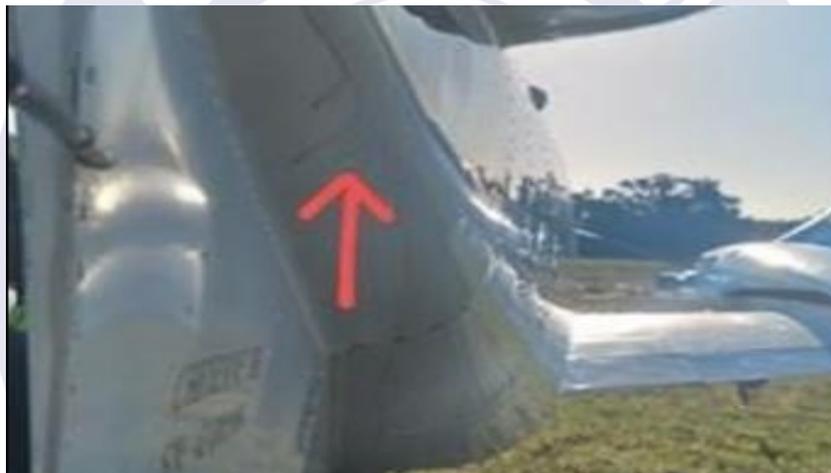
Após o incidente, com a aeronave ainda no local da ocorrência, observou-se uma mancha de óleo hidráulico no lado direito da fuselagem, o qual, segundo se apurou, era proveniente do dreno do sistema de freios (Figura 2).

Figura 2 - Mancha de óleo na fuselagem do avião.

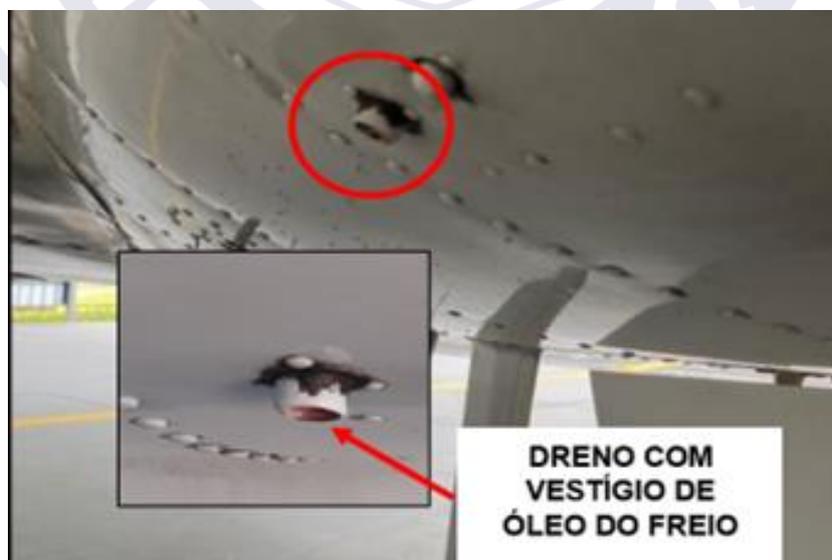
Durante a ação inicial de investigação, observou-se que o dreno do compartimento do reservatório de óleo dos freios apresentava vestígios de óleo na cor avermelhada, característica do fluido MIL-H-5606 do sistema (Figura 7).

Figura 7 - Dreno do reservatório com vestígios de fluido de freio.

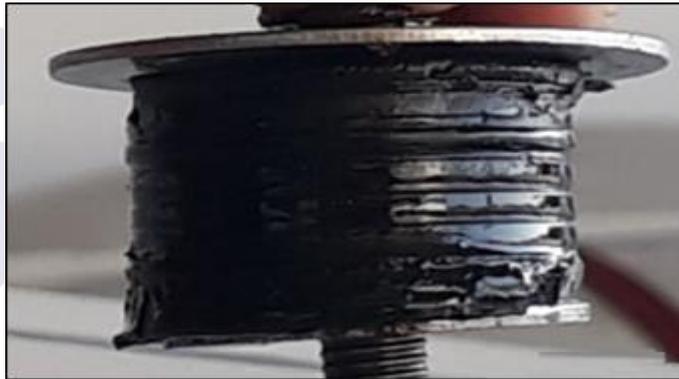
No curso da investigação, os investigadores observaram que o elastômero de vedação da tampa do reservatório de fluido de freio estava danificado (Figura 8).

Figura 8 - Imagem do elastômero da tampa do reservatório de óleo dos freios.

Essa falha deveu-se ao baixo nível de fluido no reservatório do sistema de freios ocasionado por vazamento do óleo pela sua tampa, cuja vedação estava deteriorada.

Atuar junto à Piquiatuba Táxi Aéreo Ltda., a fim de que aquela organização de manutenção demonstre que as ações corretivas executadas sejam adequadamente realizadas, em consonância com o que preconizam os RBAC 135 e 43.
