**COMANDO DA AERONÁUTICA**  
**CENTRO DE INVESTIGAÇÃO E PREVENÇÃO DE**  
**ACIDENTES AERONÁUTICOS**

**RELATÓRIO FINAL SIMPLIFICADO**

| DADOS DA OCORRÊNCIA | | | | | | | | | |
|---|--|---|---|--|---|---|--|---|--|
| 08AGO2021 - 12:30 (UTC) | | | SERIPA VI | | | A-097/CENIPA/2021 | | | |

| DADOS DA AERONAVE | | | |
|---|---|---|---|
| PT-NHH | NEIVA | EMB 711C | |

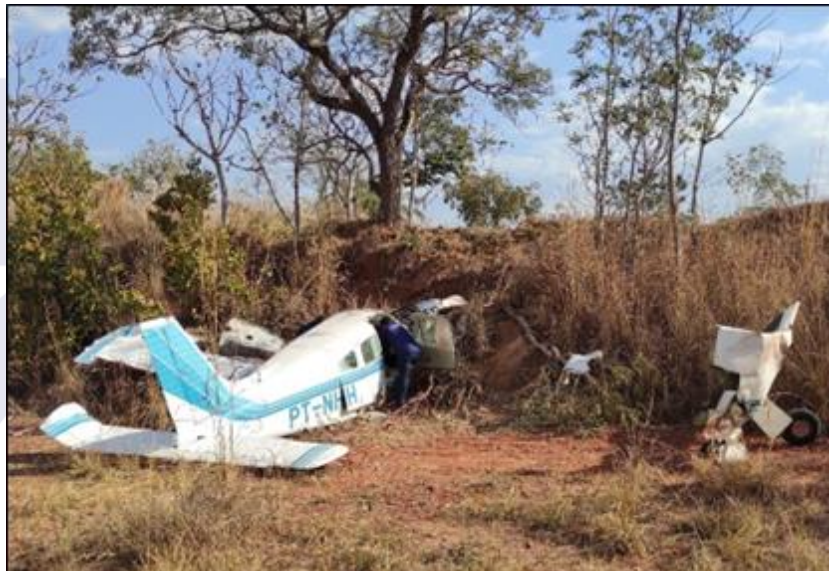
A aeronave teve danos substanciais.

Figura 1 - Vista geral dos destroços sem indícios de fogo.

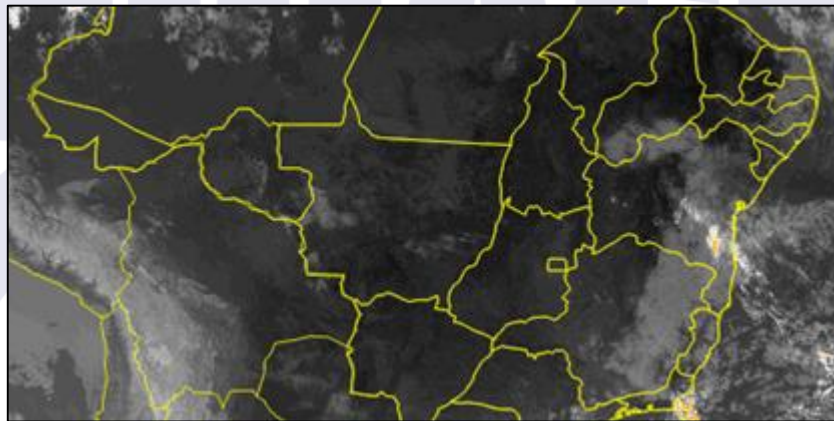
A imagem de satélite do dia da ocorrência não mostrava a presença de nebulosidade significativa na região na qual o voo se desenvolvia, corroborando a informação do PIC acerca das condições meteorológicas predominantes (Figura 2).

Figura 2 - Imagem de Satélite do dia 08AGO2021.

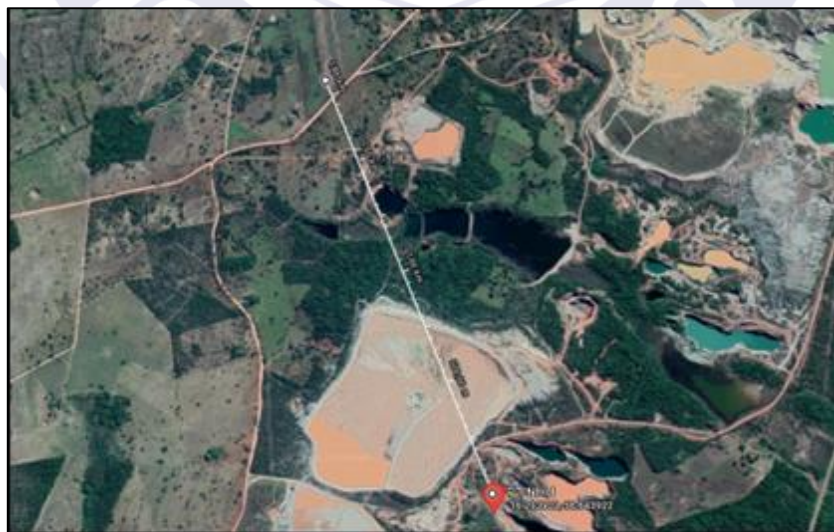
O PIC abandonou a rota para SBCY e direcionou o avião para o Aeródromo de Poconé (SWPK), na intenção de realizar um pouso de emergência naquela localidade. No entanto, a aeronave não chegou a essa pista, o que resultou em um pouso forçado em uma área de mineração, a cerca de 2 km do aeródromo (Figura 3).

Figura 3 - Croqui mostrando o local do acidente e o aeródromo de Poconé (SWPK).

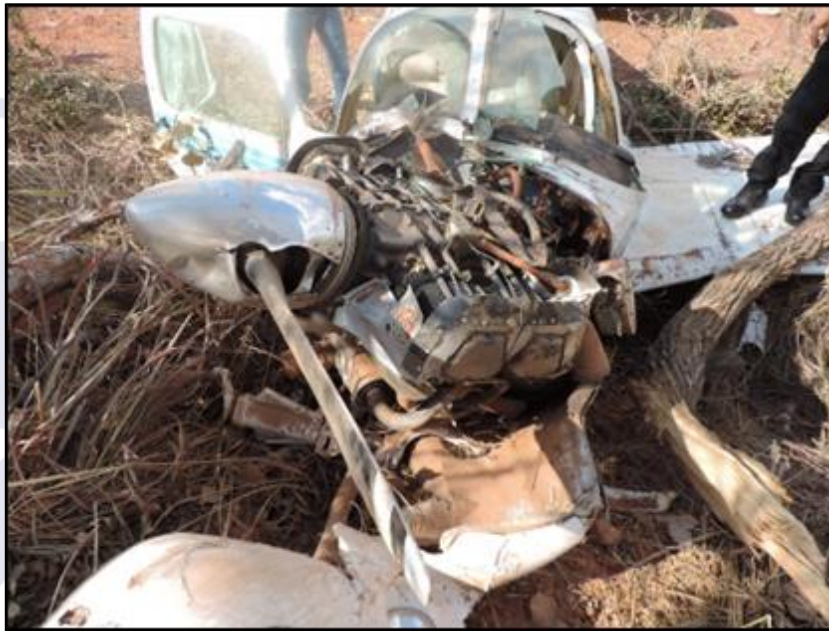
O exame dos destroços no local do acidente permitiu observar que a hélice e o motor apresentavam danos compatíveis com uma colisão sem potência. Não havia combustível utilizável nos tanques nem evidências de que ele tenha escorrido para o solo após o impacto final da aeronave (Figura 4).

Figura 4 - Motor e hélices com danos compatíveis com uma colisão sem potência.

Assim, a partir dos elementos de investigação colhidos, concluiu-se que a hipótese mais provável para explicar o apagamento do motor é que ele se deveu ao esgotamento do combustível utilizável nos tanques da aeronave.

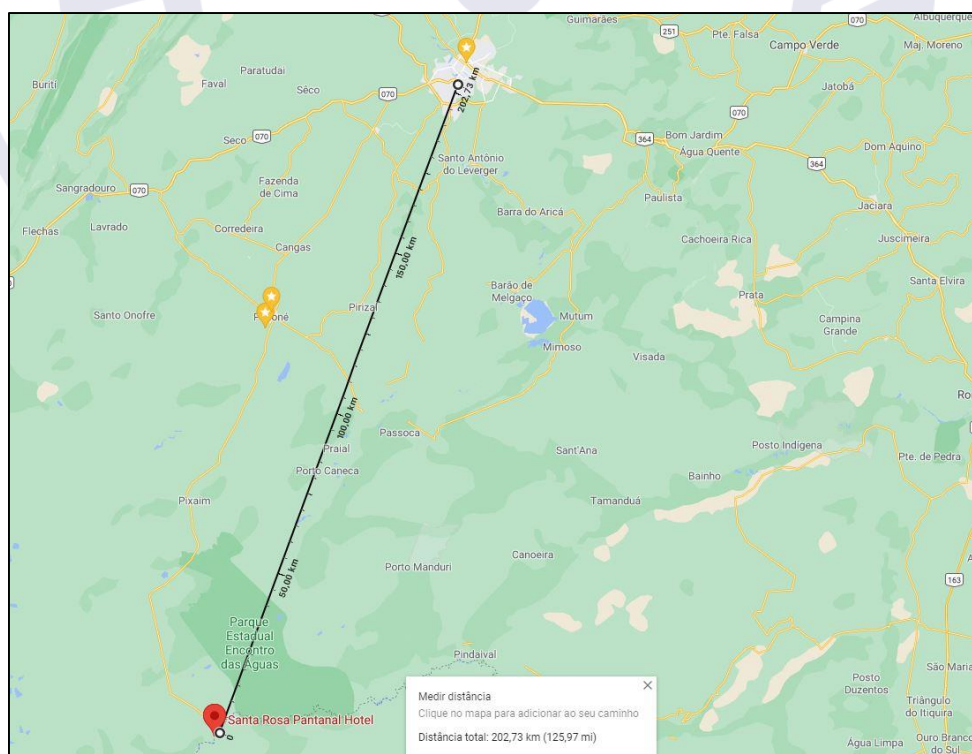
A distância entre essas localidades era de 110 NM (203 km) a qual, em condições normais, poderia ser percorrida em, aproximadamente, uma hora (Figura 5).

Figura 5 - Distância entre SBCY e SWJS.
