COMANDO DA AERONÁUTICA
CENTRO DE INVESTIGAÇÃO E PREVENÇÃO DE
ACIDENTES AERONÁUTICOS

RELATÓRIO FINAL SIMPLIFICADO

DADOS DA OCORRÊNCIA					
DATA - HORA		INVESTIGAÇÃO		SUMA Nº	
14ABR2022 - 17:45(UTC)		SERIPA VII		IG-047/CENIPA/2022	
CLASSIFICAÇÃO	TIPO(S)		SUBTIPO(S)		
INCIDENTE GRAVE	[SCF-NP] FALHA OU MAU FUNCIONAMENTO DE SISTEMA/COMPONENTE		COM PARA-BRISA/JANELA/PORTA		
LOCALIDADE		MUNICÍPIO	UF	COORDENADAS	
AEROPORTO PLÁCIDO DE CASTRO (SBRB)		RIO BRANCO	AC	09°52'06"S	067°53'53"W

DADOS DA AERONAVE			
MATRICULA	FABRICANTE		MODELO
PT-OCW	EMBRAER		EMB-110P1
OPERADOR		REGISTRO	OPERAÇÃO
RIO BRANCO AEROTAXI LTDA.		TPX	TÁXI-AÉREO

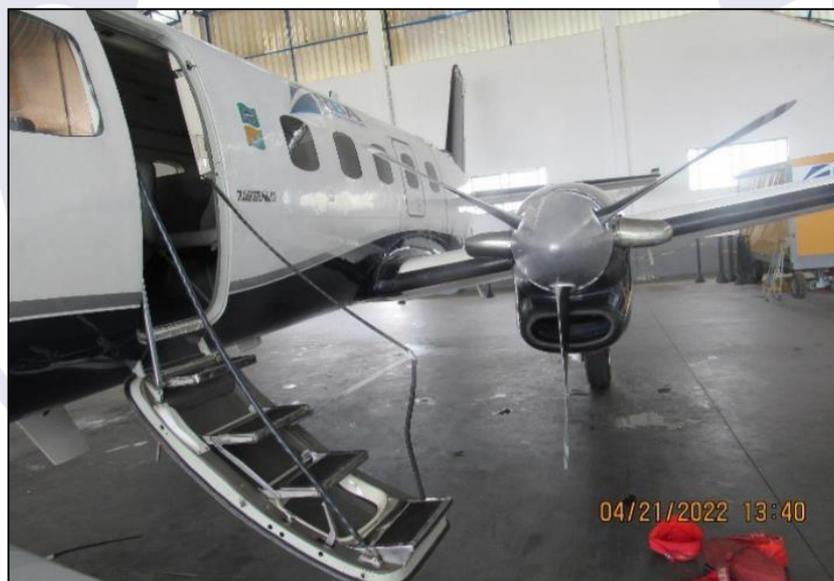
Após o pouso, foi possível travar a porta e posteriormente, verificou-se que não houve danos à aeronave (Figura 1).

Figura 1 - Vista da porta do PT-OCW, sem danos à aeronave.

Tal posicionamento tinha como finalidade facilitar o acesso dos passageiros à água durante o voo. No entanto, essa localização, devido à sua proximidade com a porta principal, poderia possibilitar o acionamento inadvertido da alavanca de travamento da porta principal.

Dessa forma, e tendo em vista que o sistema de travamento e abertura da porta principal não apresentou qualquer sinal de desgaste que justificasse a abertura não comandada da porta em voo, formulou-se a hipótese de que, inadvertidamente, houve o destravamento da porta por um dos passageiros.

Após a ocorrência, o operador modificou o posicionamento da geleira, para a parte posterior da aeronave, eliminando o perigo observado nessa ocorrência.
