COMANDO DA AERONÁUTICA
CENTRO DE INVESTIGAÇÃO E PREVENÇÃO DE
ACIDENTES AERONÁUTICOS

RELATÓRIO FINAL SIMPLIFICADO

DADOS DA OCORRÊNCIA					
DATA - HORA		INVESTIGAÇÃO		SUMA Nº	
02ABR2018 - 07:30 (UTC)		SERIPA VI		A-058/CENIPA/2018	
CLASSIFICAÇÃO	TIPO(S)			SUBTIPO(S)	
ACIDENTE	[SCF-NP] FALHA OU MAU FUNCIONAMENTO DE SISTEMA/COMPONENTE [LOC-I] PERDA DE CONTROLE EM VOO			NIL	
LOCALIDADE		MUNICÍPIO	UF	COORDENADAS	
FAZENDA SANTA LÚCIA		LUCAS DO RIO VERDE	MT	12°50'31"S	056°06'39"W

DADOS DA AERONAVE			
MATRÍCULA	FABRICANTE		MODELO
PT-OQU	CHINCUL SACAIFI		PA-25-260
OPERADOR		REGISTRO	OPERAÇÃO
PARTICULAR		TPP	AGRÍCOLA

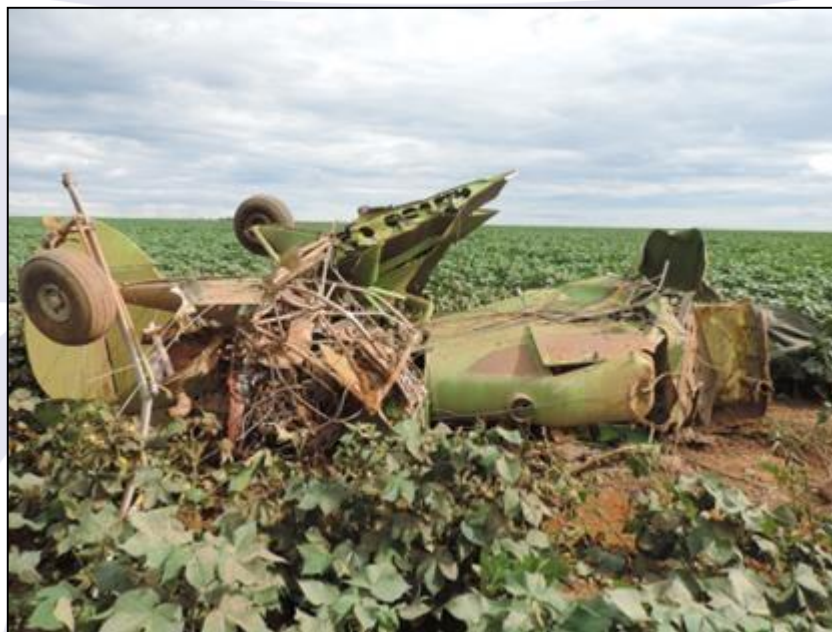
A aeronave teve danos substanciais.

Figura 1 - Imagem da aeronave após o acidente.

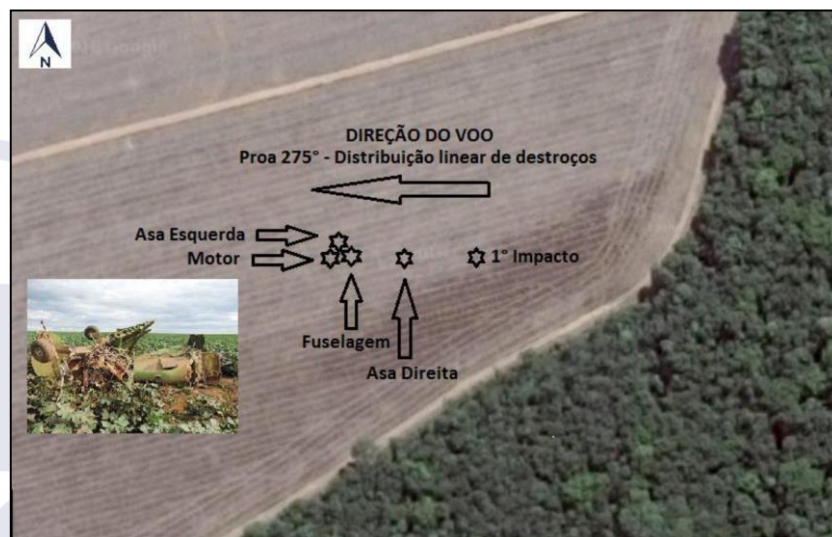
O primeiro impacto se deu com a asa direita, que se desprende e foi encontrada à frente desse local, indicando que a aeronave estava inclinada para esse lado no momento

do primeiro contato com o solo. Na sequência, o avião prosseguiu em deslocamento no sentido do voo, colidiu contra o terreno uma segunda vez e parou pouco adiante. Com exceção da asa direita, os destroços ficaram concentrados (Figura 2).

Figura 2 - Croqui da ocorrência.

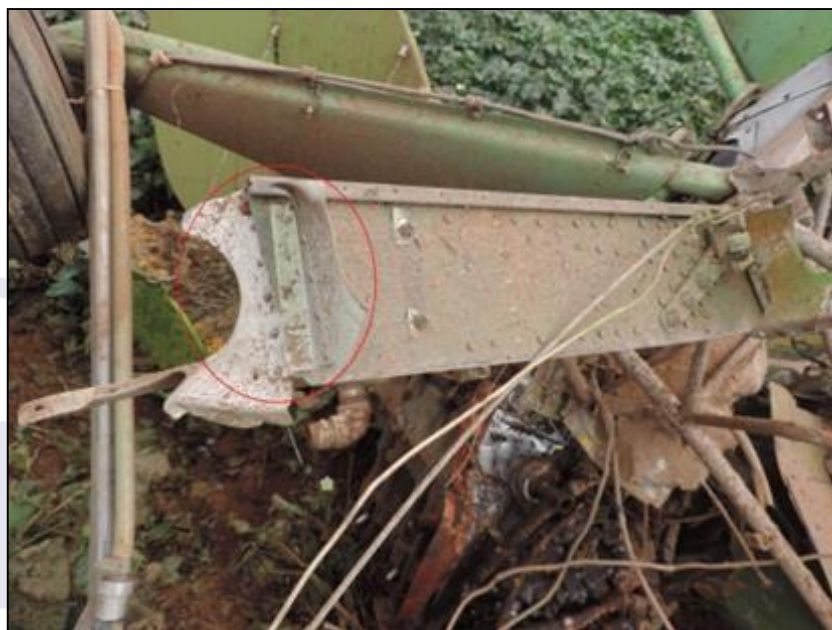
Por outro lado, o exame da asa direita, que se desprende do avião após o primeiro impacto, realizado por ocasião da ação inicial de investigação, mostrou que havia sinais de uma ruptura ocorrida durante o acidente em tela (Figura 3).

Figura 3 - Trecho da longarina da asa direita que apresentava sinais de fratura.

De acordo com os ensaios realizados pela Divisão de Materiais (AMR), do Instituto de Aeronáutica e Espaço (IAE) do DCTA a superfície de fratura da longarina da asa direita da aeronave apresentava marcas de praia típicas do mecanismo de fratura por fadiga do material.

Dessa forma, é possível que um deslocamento dessa superfície de sustentação, devido à fratura decorrente da fadiga do material, tenha alterado as características aerodinâmicas da asa, desestabilizado a aeronave e precipitado a perda do controle, após a qual ocorreu a colisão contra o solo que resultou no desprendimento da asa direita.

- k) o exame da superfície de fratura da longarina da asa direita da aeronave mostrou que ela apresentava marcas de praia típicas do mecanismo de fratura por fadiga do material;
