COMANDO DA AERONÁUTICA
CENTRO DE INVESTIGAÇÃO E PREVENÇÃO DE
ACIDENTES AERONÁUTICOS

RELATÓRIO FINAL SIMPLIFICADO

DADOS DA OCORRÊNCIA							
DATA - HORA			INVESTIGAÇÃO		SUMA N°		
25JAN2021 - 15:05 (UTC)			SERIPA V		A-011/CENIPA/2021		
CLASSIFICAÇÃO		TIPO(S)			SUBTIPO(S)		
ACIDENTE		[ARC] CONTATO ANORMAL COM A PISTA			POUSO BRUSCO		
LOCALIDADE			MUNICÍPIO		UF	COORDENADAS	
AERÓDROMO ESTÂNCIA HÉRCULES (SSFE)			FOZ DO IGUAÇU		PR	25°27'42"S	054°35'50"W

DADOS DA AERONAVE		
MATRICULA	FABRICANTE	MODELO
PT-OXQ	PIPER	PA-34-220T
OPERADOR		OPERAÇÃO
JGC INTERMEDIACÃO DE NEGÓCIOS EIRELLI E OUTROS		PRIVADA
REGISTRO		
TPP

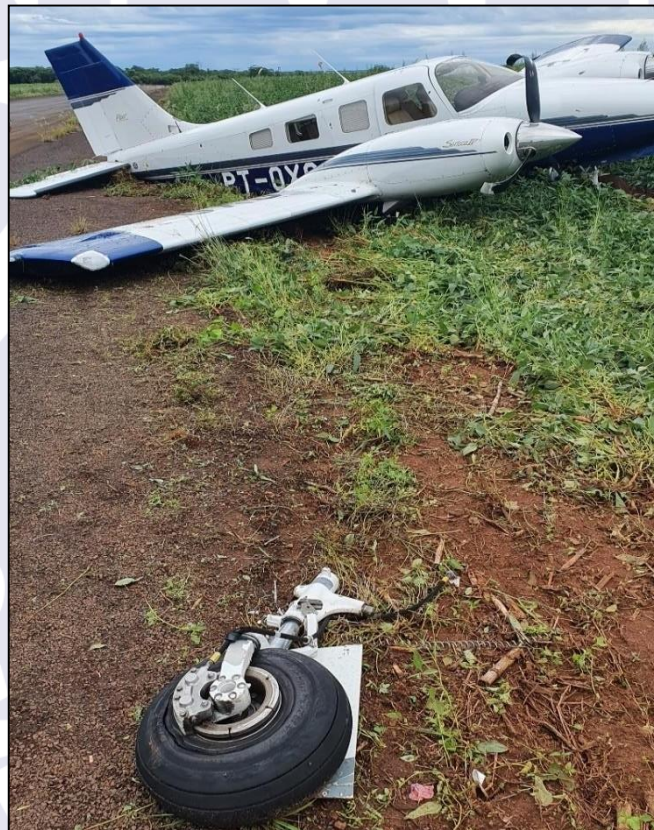
Figura 1 - Aeronave após a ocorrência.

Ao chegar ao destino, foi executada uma aproximação visual e, durante o pouso, o trem principal direito se desprendeu.

A aeronave perdeu a reta e saiu da pista pela direita.

A aeronave teve danos substanciais. O piloto e os três passageiros saíram ilesos.

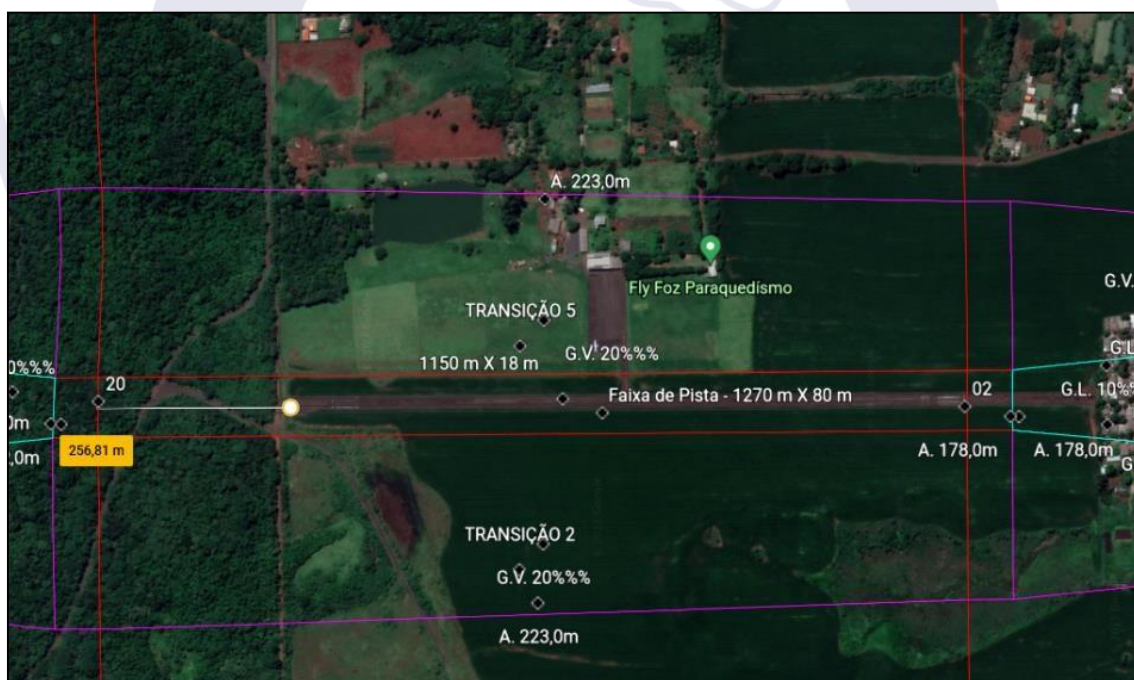
Figura 2 - PBZPA do Aeródromo de SSFE. Fonte: DECEA.

O Plano Básico de Zona de Proteção de Aeródromo (PBZPA) de SSFE foi aprovado pela Portaria DECEA Nº 832/ICA, de 21NOV2018, porém foram identificadas algumas discrepâncias em sua formulação:

- as cabeceiras da pista foram informadas incorretamente como 02 e 20, quando na realidade seriam 17 e 35;
- as coordenadas da cabeceira identificada como 02 coincidiam com as marcações da cabeceira 35;
- as coordenadas da cabeceira identificada como 20 estavam a, aproximadamente, 257 m além do final da área asfaltada próxima às marcações da cabeceira 17 (Figura 2); e

- a portaria de registro do aeródromo informava a distância entre as cabeceiras da pista como sendo de 1.150 m de comprimento, com 18 m de largura, e faixa de pista de 1.270 m. No entanto, foi verificado que a dimensão total real da pista era de, aproximadamente, 838 m. Sendo assim, constatou-se que a extensão total da superfície asfaltada seria de 1.046 m (Figuras 3 e 4).

Atuar junto ao operador aeroportuário do Aeródromo Estância Hércules (SSFE), em Foz do Iguaçu, PR, a fim de que as informações do Plano Básico de Zona de Proteção de Aeródromo (PBZPA) sejam atualizadas.

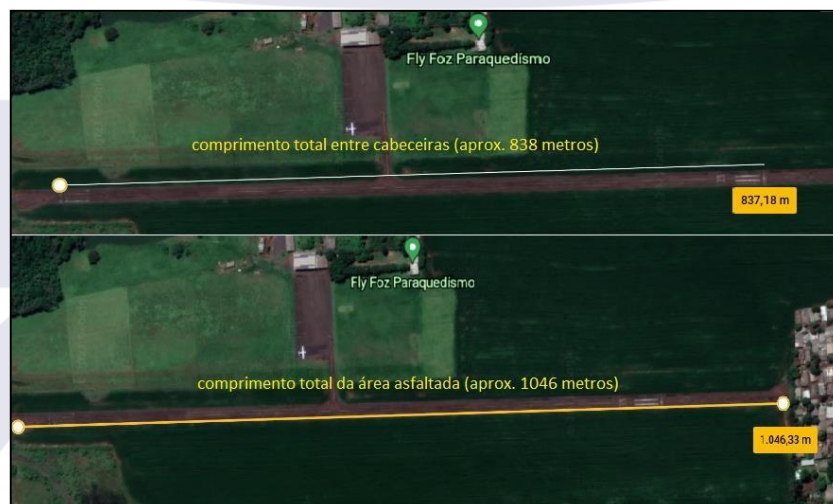
Figura 4 - Medidas da pista verificadas pela Comissão de Investigação.

Como pode ser visto na linha “Distância requerida segundo o gráfico (metros)”, as dimensões da pista comportavam a possibilidade de operação da aeronave em qualquer cenário, o que denota que não houve contribuição desse fator para a ocorrência em tela.

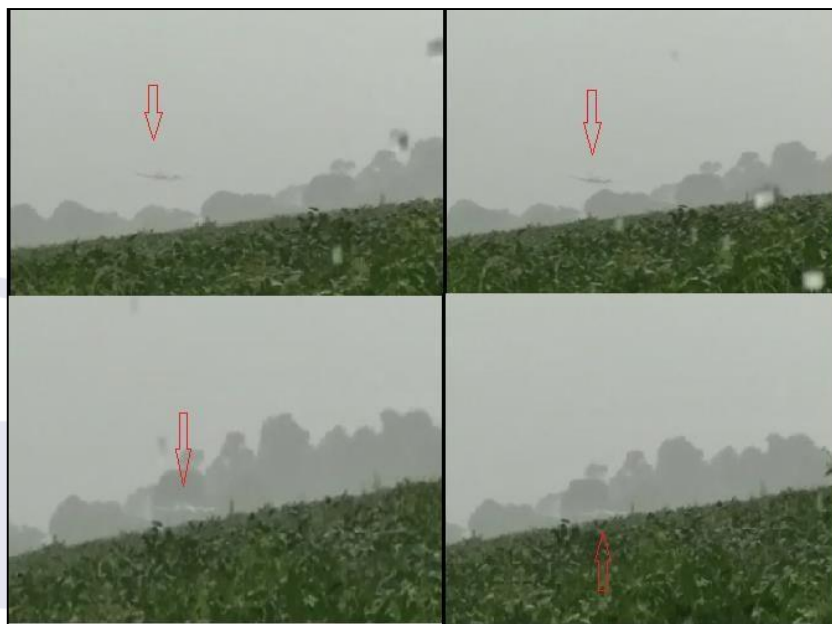
Figura 8 - Trajetória final da aeronave antes do choque contra a pista.

Ainda conforme o relato do PIC, ele sentiu um “afundamento” logo após passar o grupo de árvores, o que poderia indicar uma perda de sustentação, que teria ocorrido em função da atuação inadequada nos comandos, realizada em um momento no qual a aeronave estava configurada para pouso e com pouca potência, sem que fosse possível uma recuperação antes do choque contra o solo.

Em um registro de vídeo feito por observadores no Aeródromo de SSFE, foi possível verificar que a aproximação da aeronave ocorreu sem uma diminuição da razão de afundamento até o momento do toque, o que indica que o choque dos trens de pouso contra o solo ocorreu com grande energia, o qual pode ter sido superior ao limite projetado pelo fabricante (Figura 8).

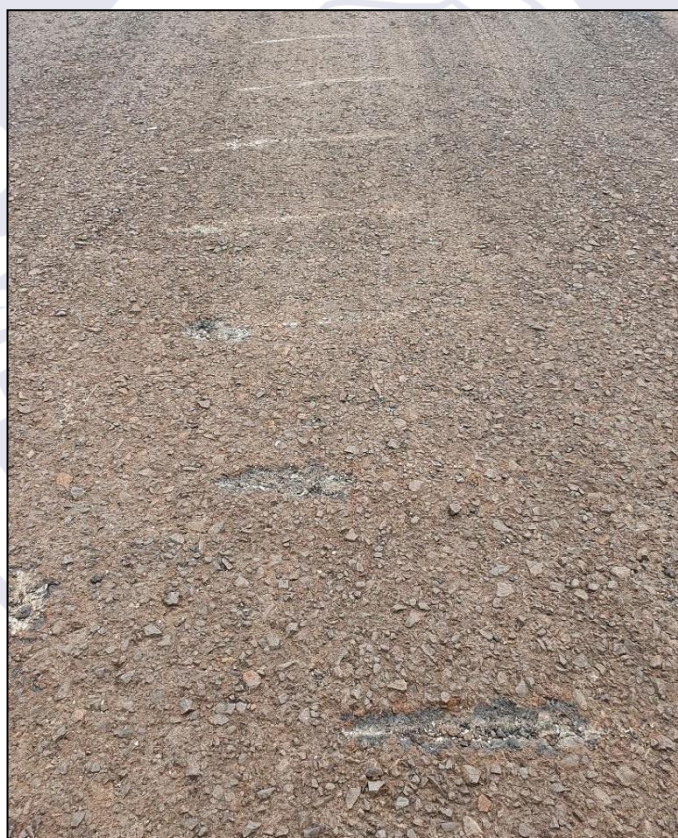
Figura 9 - Marcas causadas na pista pela hélice do motor direito.

O contato da aeronave contra o solo ocorreu de maneira brusca, antes da cabeceira, e com uma forte impacto inicial do lado direito, provocando o contato da hélice desse lado contra o asfalto. Momentos após o choque, ocorreu o desprendimento da perna do trem principal direito e a aeronave perdeu a reta e saiu pela lateral da pista (Figuras 9 e 10).

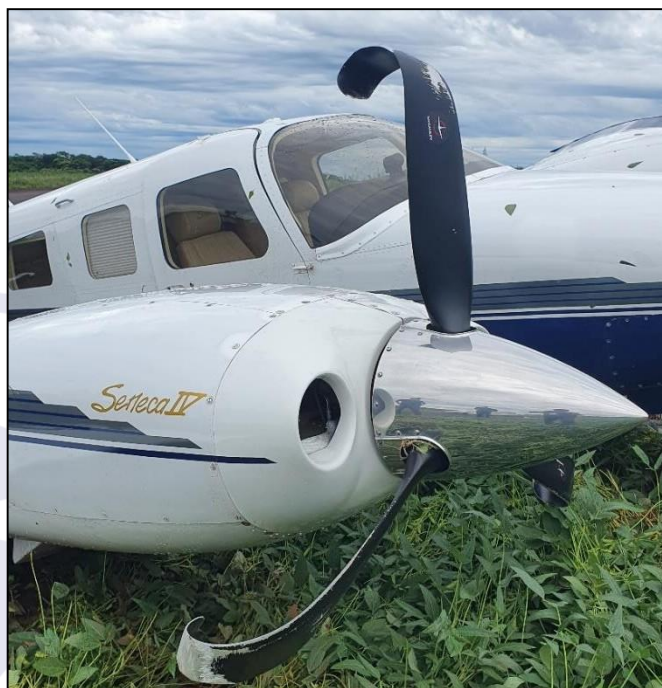
Figura 10 - Condição final da hélice do motor direito após a parada total da aeronave.

Após o desprendimento do trem de pouso principal, a aeronave se deslocou por cerca de 100 m antes de sair à direita da pista, apoiada no solo pela ponta da asa, e se chocou contra a vegetação de uma lavoura de soja, girando aproximadamente 130 graus antes da parada total.
