COMANDO DA AERONÁUTICA
CENTRO DE INVESTIGAÇÃO E PREVENÇÃO DE
ACIDENTES AERONÁUTICOS

RELATÓRIO FINAL SIMPLIFICADO

DADOS DA OCORRÊNCIA								
DATA - HORA		INVESTIGAÇÃO		SUMA Nº				
07MAIO2021 - 15:10 (UTC)		SERIPA VI		A-066/CENIPA/2021				
CLASSIFICAÇÃO		TIPO(S)		SUBTIPO(S)				
ACIDENTE		[LALT] OPERAÇÃO A BAIXA ALTITUDE [LOC-I] PERDA DE CONTROLE EM VOO		NIL				
LOCALIDADE		MUNICÍPIO		UF	COORDENADAS			
FAZENDA CÓRDOBA		PONTA PORÃ		MS	22°05'02"S 055°41'00"W			
DADOS DA AERONAVE								
MATRÍCULA		FABRICANTE		MODELO				
PT-UAX		NEIVA		EMB-201A				
OPERADOR			REGISTRO		OPERAÇÃO			
DIMENSÃO AVIAÇÃO AGRÍCOLA LTDA.			SAE-AG		AGRÍCOLA			
PESSOAS A BORDO / LESÕES / DANOS À AERONAVE								
A BORDO		LESÕES					DANOS À AERONAVE	
		Ileso	Leve	Grave	Fatal	Desconhecido		
Tripulantes	1	1	-	-	-	-	Nenhum	
Passageiros	-	-	-	-	-	-	Leve	
Total	1	1	-	-	-	-	X Substancial	
							Destruída	
Terceiros	-	-	-	-	-	-	Desconhecido

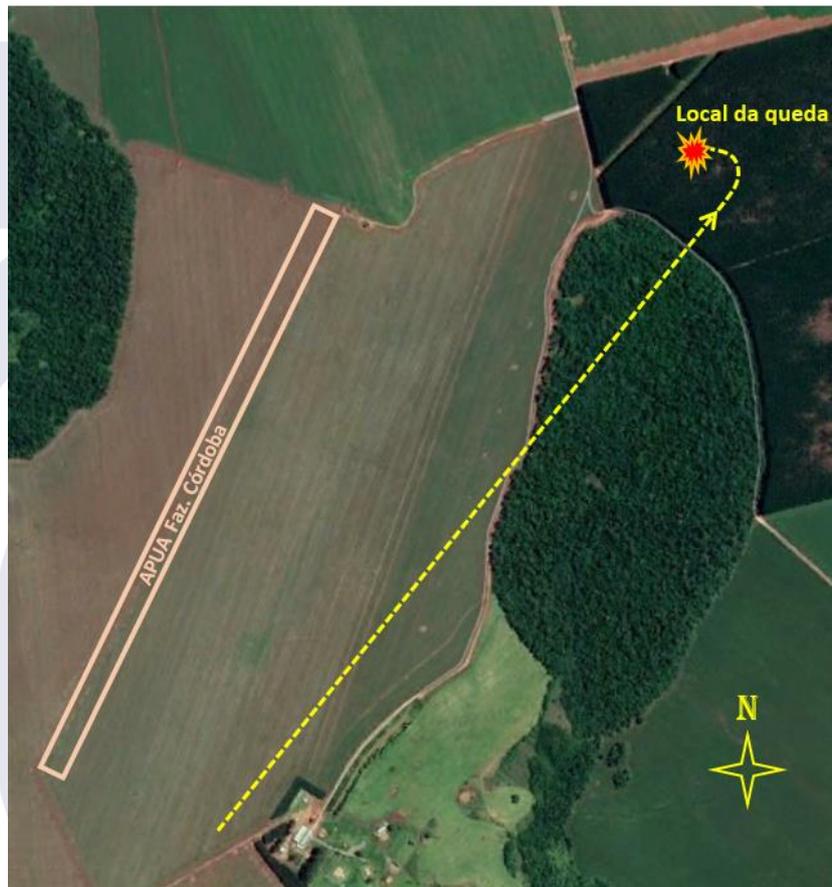
Cerca de 40 minutos após a última decolagem, ao realizar uma curva de reversão, houve a perda de controle da aeronave e a sua colisão em meio a uma plantação de eucaliptos.

Figura 1 - Croqui da ocorrência.

Ao realizar a curva de reversão para reposicionamento, o piloto alegou que recebeu uma corrente de vento descendente que o levou a perder o controle da aeronave, entrando em situação de estol.

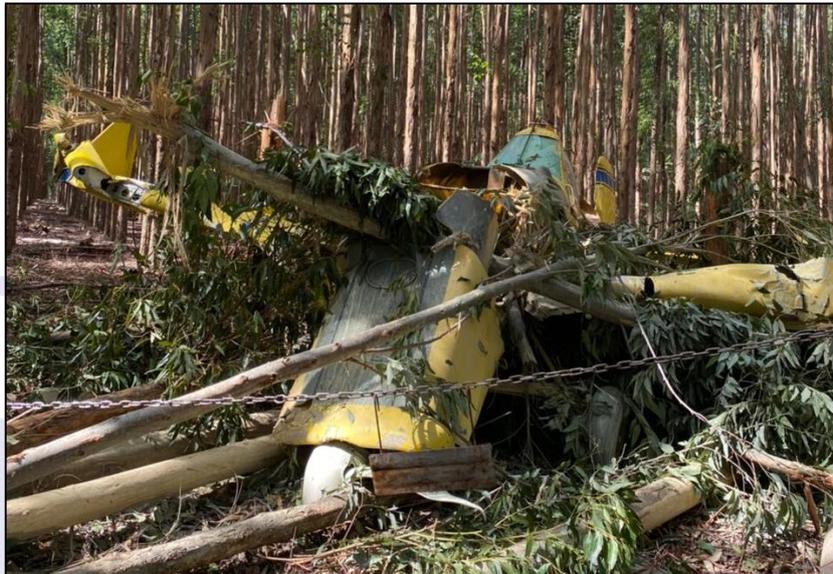
A aeronave terminou caindo sobre a plantação de eucaliptos, sem muita energia longitudinal, o que favoreceu o amortecimento da queda e a capacidade de o piloto abandonar o local do acidente de forma ileso.

Os destroços ficaram concentrados e ocorreram danos em toda a estrutura da aeronave. Não houve desprendimento de peças da aeronave antes e nem depois do impacto e não houve fogo.

Figura 2 - Posição final da aeronave.
