COMANDO DA AERONÁUTICA
CENTRO DE INVESTIGAÇÃO E PREVENÇÃO DE
ACIDENTES AERONÁUTICOS

RELATÓRIO FINAL SIMPLIFICADO

DADOS DA OCORRÊNCIA					
DATA - HORA		INVESTIGAÇÃO		SUMA N°	
03DEZ2021 - 20:00 (UTC)		SERIPA I		A-135/CENIPA/2021	
CLASSIFICAÇÃO		TIPO(S)		SUBTIPO(S)	
ACIDENTE		[LALT] OPERAÇÃO A BAIXA ALTITUDE		NIL	
LOCALIDADE		MUNICÍPIO		UF	COORDENADAS
FAZENDA VERDE		SÃO FÉLIX DO XINGÚ		PA	06°36'58"S 051°36'43"W

DADOS DA AERONAVE					
MATRÍCULA		FABRICANTE		MODELO	
PT-UBV		NEIVA		EMB-201A	
OPERADOR			REGISTRO		OPERAÇÃO
PROSOLLOS CORRETIVOS AGRÍCOLAS LTDA.-EPP			TPP		AGRÍCOLA

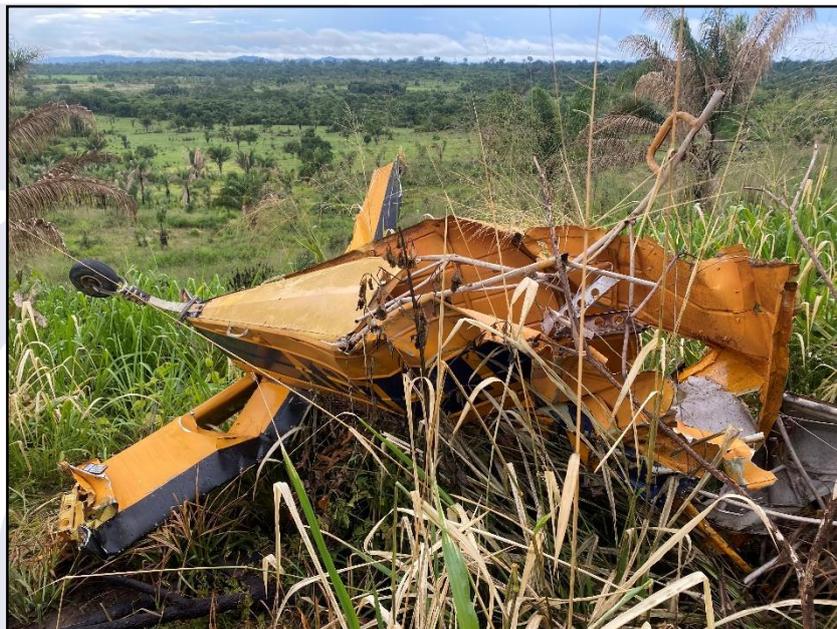
A aeronave teve danos substanciais. O tripulante e o passageiro sofreram lesões fatais.

Figura 1 - Aeronave após o acidente.

No local da ocorrência, a cabine da aeronave e a sua empenagem encontravam-se a 13 m das asas e do conjunto motopropulsor, caracterizando uma disposição linear dos destroços, sugerindo que a aeronave apresentava baixo ângulo e alta velocidade no momento do impacto.

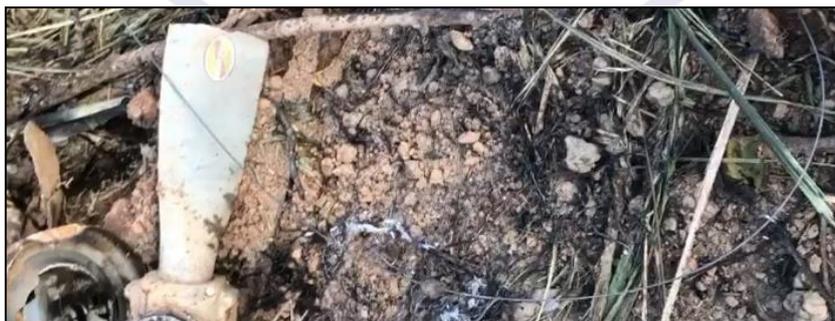
Sobre algumas das marcas observadas no local do acidente, foi verificado que uma das pás da hélice apresentava secção na sua ponta, sendo visualizados indícios de marcas de impacto com o arame no bordo de ataque dessa pá. Ressalta-se que as mesmas marcas também foram evidenciadas na raiz da outra pá, conforme Figuras 2 e 3.

Figura 2 - Cabo de arame sobre pá da hélice, após a ocorrência.

O conjunto da hélice e o pedaço de arame coletado foram enviados ao Departamento de Ciência e Tecnologia Aeroespacial (DCTA) para uma análise técnica. Com base nos resultados, foi possível verificar que as pás da hélice da aeronave PT-UBV sofreram múltiplos impactos, amassamentos, rasgamentos e deformações por flexão, sendo que as fraturas observadas apresentaram aspecto típico de falha por sobrecarga de material. Não obstante, não foram observados indícios de fadiga ou corrosão nesse componente.

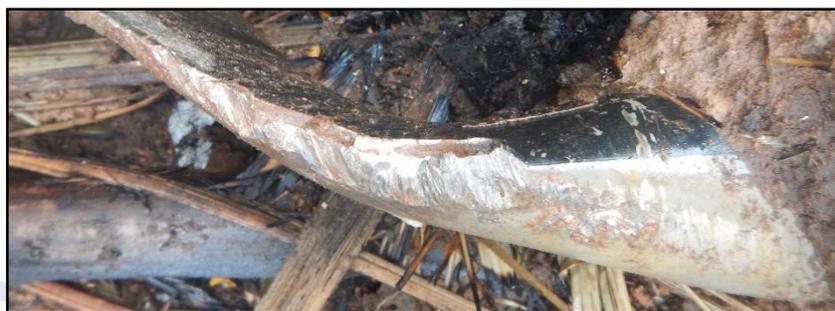
Figura 3 - Marca de possível toque do arame na raiz de uma das pás.

Tendo em vista os indícios colhidos no processo de investigação, como marcas de ranhuras paralelas na raiz da pá, ruptura de uma das pás, presença de arame ao redor da aeronave/motor no sítio do acidente, marcas de corte ocasionadas pelo arame presentes na vegetação próxima ao local de impacto, bem como a ausência de falha mecânica no motor, resta a hipótese de que a aeronave tenha colidido contra o arame durante uma passagem de reconhecimento na área da Fazenda Verde.

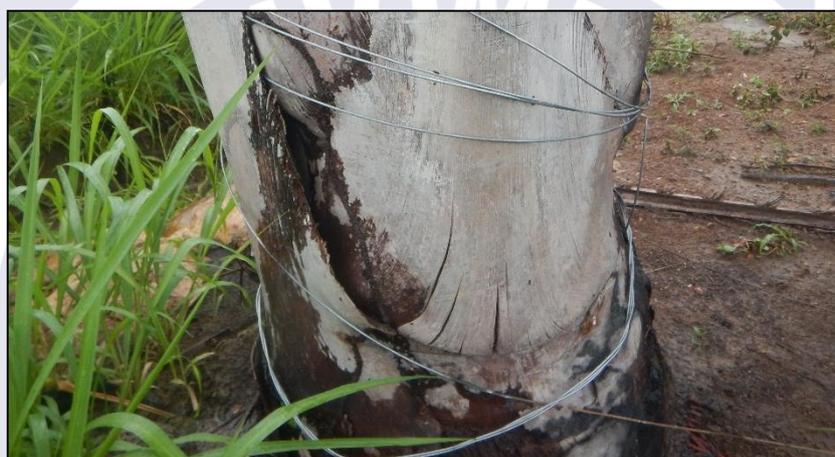
De acordo com os moradores do local, esse arame encontrado era parte de um cabo entrelaçado, que tinha as pontas ligadas e tensionadas entre duas árvores, sendo uma no topo de um morro e a outra na sua parte baixa (Figura 4), sendo utilizado como um sistema de tirolesa improvisada.

Figura 4 - Árvore da parte baixa que prendia o cabo de arame.

Corroborando com essa condição, verificou-se que a altura estimada do cabo de aço que compunha essa tirolesa improvisada, no possível ponto de colisão da aeronave, era de, aproximadamente, 18 m.
