**COMANDO DA AERONÁUTICA**  
**CENTRO DE INVESTIGAÇÃO E PREVENÇÃO DE**  
**ACIDENTES AERONÁUTICOS**

**RELATÓRIO FINAL SIMPLIFICADO**

DADOS DA OCORRÊNCIA								
DATA - HORA		INVESTIGAÇÃO		SUMA N°				
29SET2020 - 19:15 (UTC)		SERIPA VI		A-118/CENIPA/2020				
CLASSIFICAÇÃO		TIPO(S)		SUBTIPO(S)				
ACIDENTE		[LALT] OPERAÇÃO A BAIXA ALTITUDE		NIL				
LOCALIDADE		MUNICÍPIO		UF	COORDENADAS			
FAZENDA SANTA TEREZINHA)		SANTA TEREZINHA		MT	10°25'21"S	050°47'48"W		
DADOS DA AERONAVE								
MATRÍCULA		FABRICANTE		MODELO				
PT-UGP		NEIVA		EMB-201A				
OPERADOR			REGISTRO		OPERAÇÃO			
TOCANTINS AVIAÇÃO AGRÍCOLA LTDA. - EPP			SAE-AG		AGRÍCOLA			
PESSOAS A BORDO / LESÕES / DANOS À AERONAVE								
A BORDO		LESÕES					DANOS À AERONAVE	
		Illeso	Leve	Grave	Fatal	Desconhecido		
Tripulantes	1	-	1	-	-	-	Nenhum	
Passageiros	-	-	-	-	-	-	Leve	
<b>Total</b>	<b>1</b>	-	<b>1</b>	-	-	-	X Substancial	
							Destruída	
Terceiros	-	-	-	-	-	-	Desconhecido

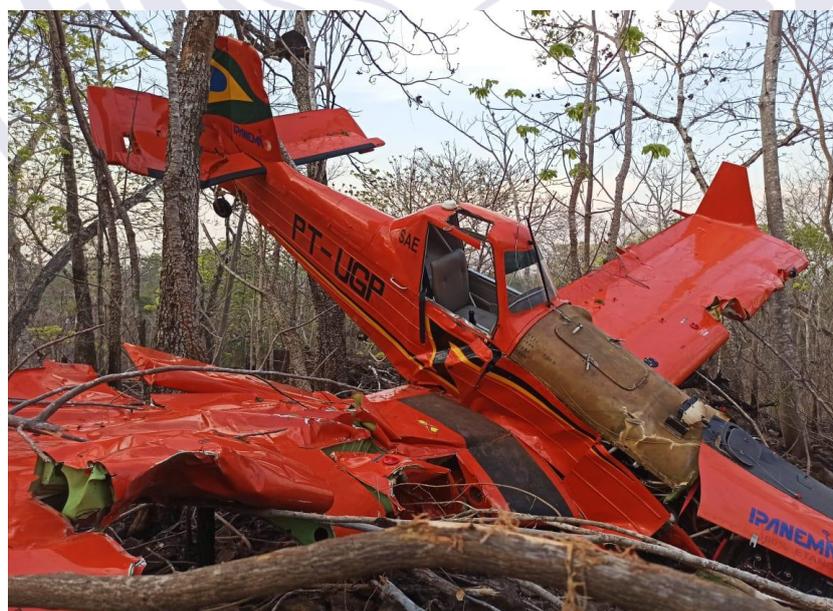
A verificação dos focos de incêndio estava sendo realizada a, aproximadamente, 15 m de altura. Após 15 minutos de voo, o PIC realizou uma curva de reversão (balão) com grande inclinação de asas, a fim de reposicionar a aeronave. A seguir, ele informou que o motor da aeronave teria apresentado uma falha e que ele teria realizado um pouso de emergência, em área de mata, no topo de uma serra.

Figura 2 - Vista da aeronave após a parada total.

O local do acidente era montanhoso e irregular. Havia diversas árvores com altura média de 15 m.

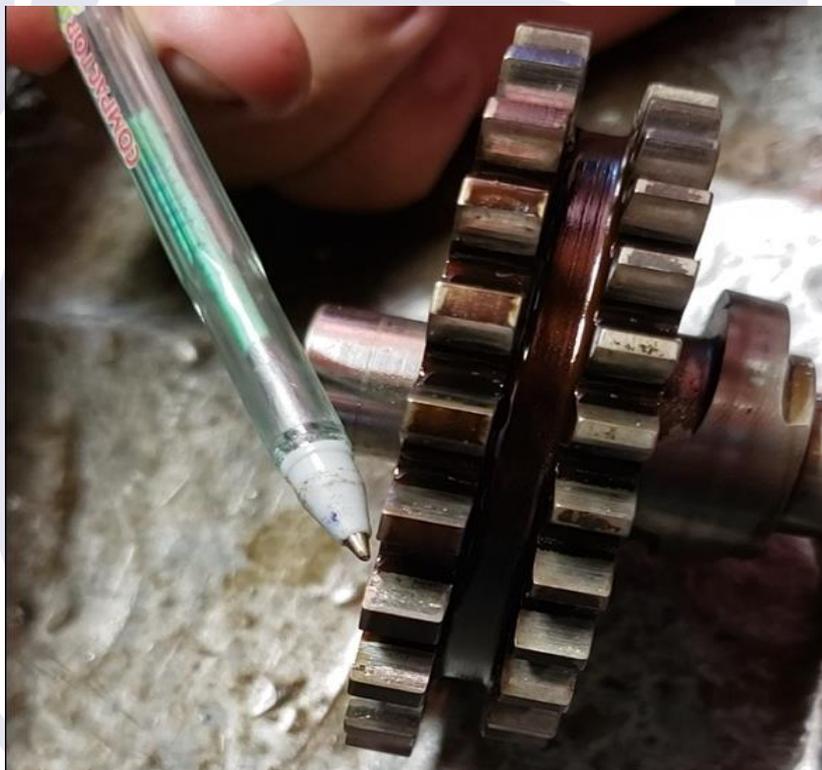
Foi observado que a engrenagem responsável pela interligação entre o eixo de manivelas do motor e o comando de magnetos possuía marcas compatíveis com parada brusca durante o funcionamento.

Figura 3 - Vista da engrenagem: eixo de manivelas/comando dos magnetos.

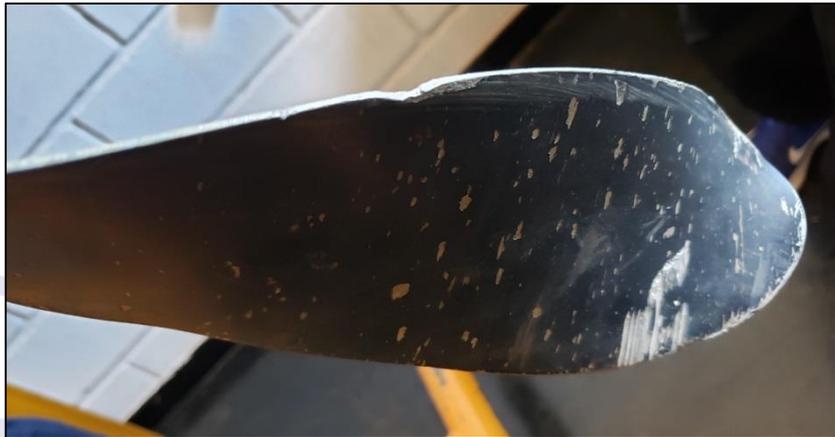
A inspeção visual da hélice evidenciou a presença de riscos transversais e mossas em uma das pás, indicando movimento de rotação da pá de hélice no instante do impacto (Figura 4).

Figura 4 - Vista de uma das pás de hélice, com mossas.

Tais evidências sinalizaram que o motor estava desenvolvendo potência no momento do primeiro impacto contra as árvores.

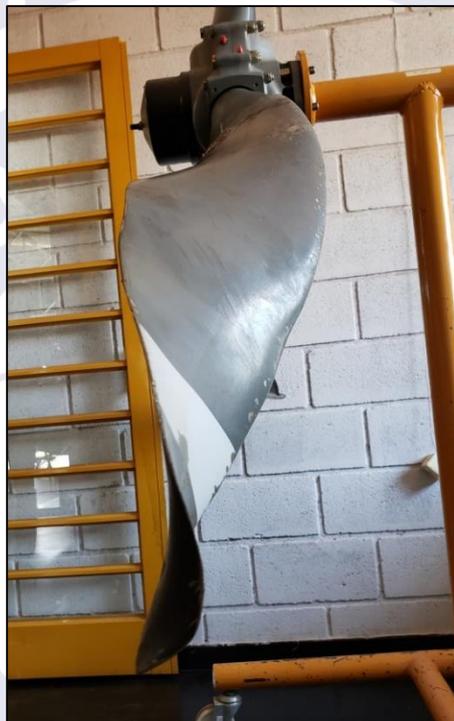
A outra pá apresentou torção e dobramento para a frente, conforme a Figura 5.

Figura 5 - Vista da torção em uma das pás de hélice.
