COMANDO DA AERONÁUTICA
CENTRO DE INVESTIGAÇÃO E PREVENÇÃO DE
ACIDENTES AERONÁUTICOS

RELATÓRIO FINAL SIMPLIFICADO

DADOS DA OCORRÊNCIA								
DATA - HORA		INVESTIGAÇÃO		SUMA Nº				
28NOV2021 - 20:30 (UTC)		SERIPA VI		A-153/CENIPA/2021				
CLASSIFICAÇÃO		TIPO(S)		SUBTIPO(S)				
ACIDENTE		[SCF-PP] FALHA OU MAU FUNCIONAMENTO DO MOTOR		FALHA DO MOTOR EM VOO				
LOCALIDADE		MUNICÍPIO		UF	COORDENADAS			
FAZENDA NOSSA SRA. APARECIDA II		PARANATINGA		MT	14°11'54"S	053°59'04"W		
DADOS DA AERONAVE								
MATRÍCULA		FABRICANTE		MODELO				
PT-UHE		NEIVA		EMB-202				
OPERADOR			REGISTRO		OPERAÇÃO			
PARTICULAR			SAE-AG		AGRÍCOLA			
PESSOAS A BORDO / LESÕES / DANOS À AERONAVE								
A BORDO		LESÕES					DANOS À AERONAVE	
		Illeso	Leve	Grave	Fatal	Desconhecido		
Tripulantes	1	-	-	1	-	-	Nenhum	
Passageiros	-	-	-	-	-	-	Leve	
Total	1	-	-	1	-	-	Substancial	
							X Destruída	
Terceiros	-	-	-	-	-	-	Desconhecido

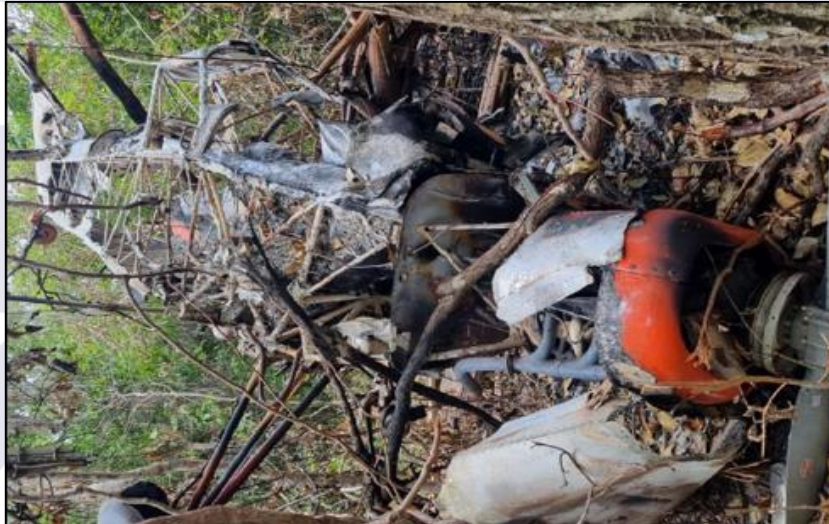
Durante o voo, a aeronave colidiu contra o solo em região de mata fechada, vindo a ser consumida pelo fogo.

Figura 1 - Vista da aeronave, no local do acidente.

A aeronave ficou destruída e o tripulante sofreu lesões graves.

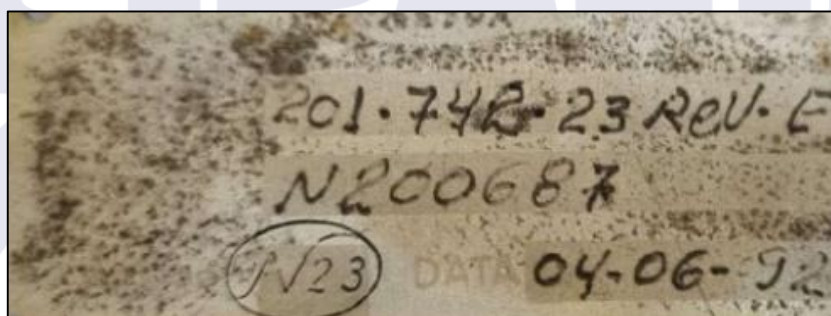
Após as incursões da PMMT, uma equipe do SERIPA VI deslocou-se até sítio do acidente, no qual encontrou uma placa de identificação na qual constava um Número de Série (NS) 200687, grafado com aparelho manual e com rasuras (Figura 2).

Figura 2 - Placa de identificação encontrada no sítio do acidente.

Em pesquisa junto ao banco de dados do Sistema Integrado da Aviação Civil (SIAC), não foram encontrados registros com o NS 200687, impossibilitando a identificação da aeronave.

Entretanto, nos registros verificados junto ao SIAC da ANAC, o número de série da aeronave de marcas PT-UHE seria o NS 202687. Assim, não foi possível afirmar que a aeronave acidentada tenha sido o PT-UHE.

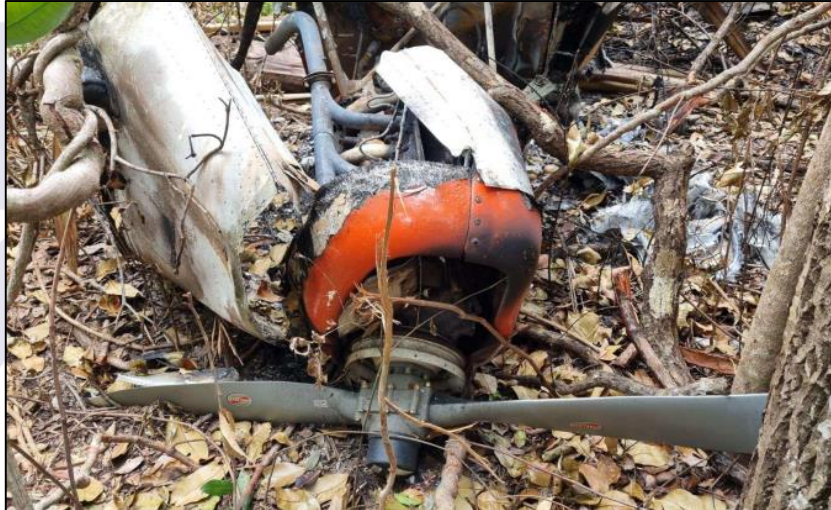
Todavia, observou-se que as pontas das pás da hélice estavam com uma deformação compatível com a possibilidade de o motor estar gerando pouca ou nenhuma potência durante o acidente (Figura 3).

Figura 3 - Detalhe das pás da hélice.

- n) o operador não notificou a ocorrência;
- o) o operador não respondeu às demandas da Autoridade de Investigação;
- p) as pontas de pá da hélice estavam com deformação para trás;
