COMANDO DA AERONÁUTICA
CENTRO DE INVESTIGAÇÃO E PREVENÇÃO DE
ACIDENTES AERONÁUTICOS

RELATÓRIO FINAL SIMPLIFICADO

DADOS DA OCORRÊNCIA			
DATA - HORA	INVESTIGAÇÃO	SUMA N°	
31jan2022 - 09:50 (UTC)	SERIPA V	A-014/CENIPA/2022	
CLASSIFICAÇÃO	TIPO(S)		
ACIDENTE	[LALT] OPERAÇÃO A BAIXA ALTITUDE		
LOCALIDADE	MUNICÍPIO	UF	COORDENADAS
ÁREA DE POUSO PARA USO AEROAGRÍCOLA AYUB	MAÇAMBARÁ	RS	29°03'19"S 055°42'58"W

DADOS DA AERONAVE		
MATRÍCULA	FABRICANTE	MODELO
PT-UIA	NEIVA	EMB-202
OPERADOR	REGISTRO	OPERAÇÃO
AERO AGRÍCOLA ITAQUIENSE LTDA.	SAE-AG	AGRÍCOLA

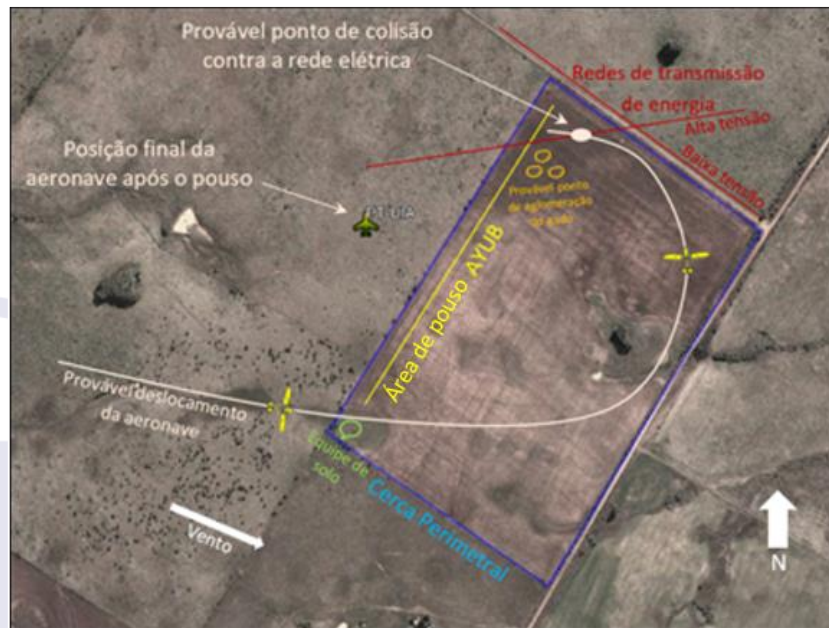
Próximo à cabeceira 21 e perpendicular a ela, havia uma rede elétrica de baixa tensão. Cruzando a área, havia uma rede elétrica de alta tensão. Esses dois obstáculos faziam com que as decolagens somente pudessem ser realizadas no sentido 21 e os pousos apenas no sentido 03 (Figura 1).

Figura 1 - Croqui do local do acidente.

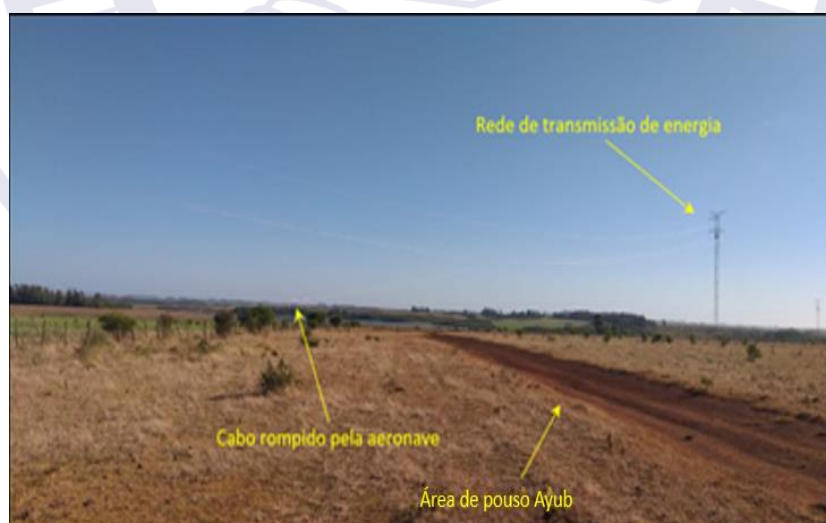
O PIC afirmou que, ao fixar sua atenção nos animais sobre a área, não percebeu a aproximação da aeronave com os cabos da rede de transmissão. Disse também que, durante a manobra, sentiu a colisão da asa direita contra os cabos, os quais cortaram parte do tanque de combustível (Figuras 3 e 4).

Figura 3 - Visão da área de pouso Ayub, da rede de transmissão de energia e do cabo rompido.

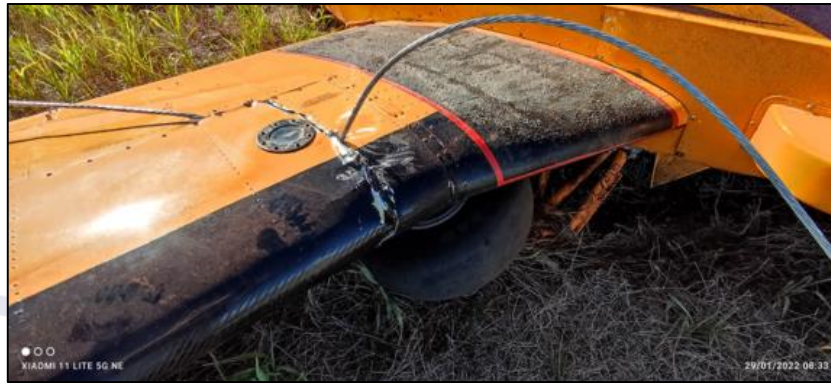
Figura 4 - Imagem do cabo preso na aeronave.

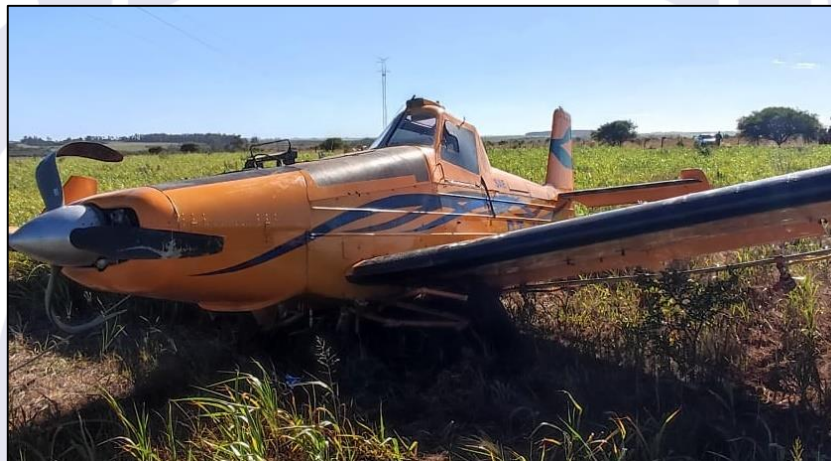
O choque contra o obstáculo e o cabo preso à asa causaram uma considerável perda de velocidade, fato que impediu o avião de manter o voo nivelado. O PT-UIA perdeu altura, vindo a colidir, inicialmente, o trem de pouso contra o solo e, na sequência, houve a colisão da hélice contra o terreno (Figura 5).

Figura 5 - Danos no trem de pouso e nas hélices após a colisão contra o solo.
