**COMANDO DA AERONÁUTICA**  
**CENTRO DE INVESTIGAÇÃO E PREVENÇÃO DE**  
**ACIDENTES AERONÁUTICOS**

**RELATÓRIO FINAL SIMPLIFICADO**

| DADOS DA OCORRÊNCIA | | | | | | | | | |
|---|---|---|---|---|---|---|---|---|--|
| 30OUT2018 - 10:30 (UTC) | | | SERIPA IV | | | A-163/CENIPA/2018 | | | |
| PT-UJI | | NEIVA INDÚSTRIA AERONÁUTICA | | | | EMB-202 | | | |

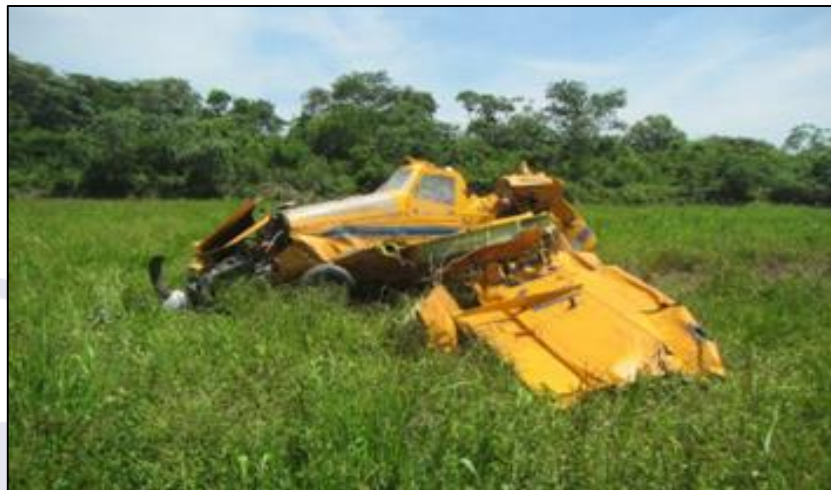
A aeronave teve danos substanciais localizados na asa esquerda, berço do motor, empenagem, célula e trem de pouso (Figura 1).

Figura 1 - Vista da lateral esquerda da aeronave após a parada total.

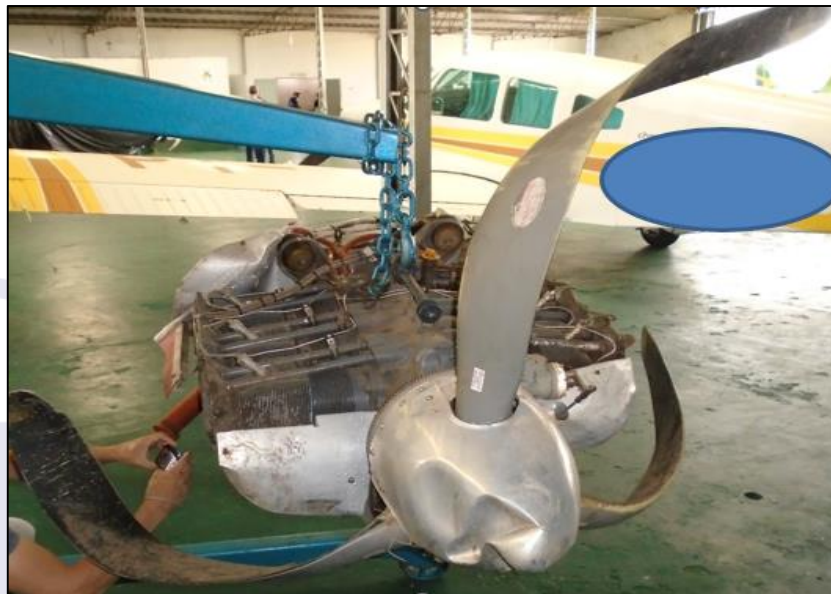
Foi realizada uma inspeção e desmontagem do motor que equipava a aeronave. Em todos os itens que puderam ser inspecionados e/ou testados, não foram encontradas evidências de mau funcionamento. Isso permitiu afirmar que o motor estava operacional e não foi observado algo que justificasse a perda de potência. As pás das hélices tinham dobramento voltado para trás, indicando que o motor estava girando sem potência no momento do impacto (Figura 4).

Figura 4 - Foto aproximada do conjunto de hélice instalado no motor.

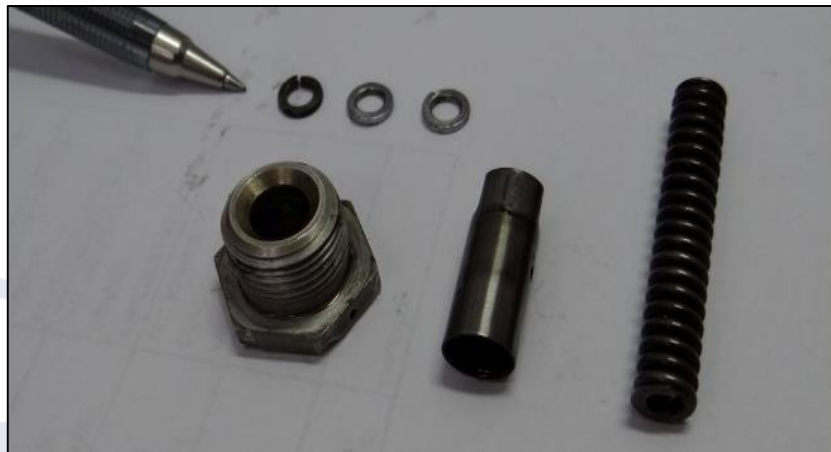
Ademais, na desmontagem do governador, verificou-se três arruelas de pressão utilizadas como calço na mola da válvula de alívio (Figura 5).

Figura 5 - Foto aproximada dos componentes que estavam instalados na válvula de alívio. A caneta indica as arruelas de pressão que foram encontradas.

A *Ontic*, ao assumir a empresa *Woodward*, deveria ter revisto os manuais e respectivos TDS e divulgado junto às organizações de manutenção. Somou-se a isso, o fato de as oficinas estarem realizando o teste sem o devido manual e instalando peças não previstas, como as três arruelas de pressão, em práticas indevidas.

- m) havia três arruelas de pressão na válvula de alívio do governador, no entanto o manual do fabricante previa apenas um único componente *shim* (calço);

Atuar junto à EMBRAER e à *Ontic*, a fim de que sejam restabelecidos os mecanismos para atualização e distribuição dos manuais da antiga *Woodward*.

Assegurar que as Organizações de Manutenção certificadas para realização de serviços nos governadores de hélice fabricados pela antiga *Woodward* atuem em conformidade com as mais recentes publicações disponibilizadas.

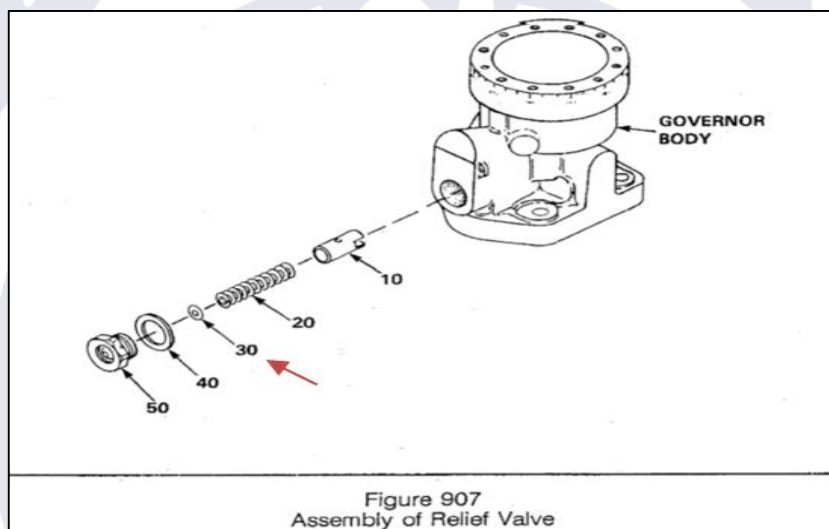
De acordo com o manual de manutenção (OMM 33194) mostrado na Figura 6, o item número 30 na verdade era um *shim* (calço).

Figura 6 - Extrato do OMM 33194, página 908. O item 30 possui uma unidade de *shim* (calço), conforme seta vermelha, previsto para o componente.
