COMANDO DA AERONÁUTICA
CENTRO DE INVESTIGAÇÃO E PREVENÇÃO DE
ACIDENTES AERONÁUTICOS

RELATÓRIO FINAL SIMPLIFICADO

DADOS DA OCORRÊNCIA								
DATA - HORA		INVESTIGAÇÃO		SUMA N°				
13MAR2022 - 15:10 (UTC)		SERIPA III		A-032/CENIPA/2022				
CLASSIFICAÇÃO	TIPO(S)			SUBTIPO(S)				
ACIDENTE	[CTOL] COLISÃO COM OBSTÁCULO DURANTE A DECOLAGEM E POUSO			NIL				
LOCALIDADE	MUNICÍPIO		UF	COORDENADAS				
ÁREA RURAL DE POMPÉU	POMPÉU		MG	19°11'55"S	045°00'42"W			
DADOS DA AERONAVE								
MATRÍCULA		FABRICANTE		MODELO				
PT-UNT		NEIVA		EMB 202				
OPERADOR			REGISTRO		OPERAÇÃO			
AVIAÇÃO AGRÍCOLA ALAGOANA LTDA			SAE-AG		PRIVADA			
PESSOAS A BORDO / LESÕES / DANOS À AERONAVE								
A BORDO		LESÕES					DANOS À AERONAVE	
		Ileso	Leve	Grave	Fatal	Desconhecido		
Tripulantes	1	1	-	-	-	-	Nenhum	
Passageiros	-	-	-	-	-	-	Leve	
Total	1	1	-	-	-	-	X Substancial	
							Destruída	
Terceiros	-	-	-	-	-	-	Desconhecido

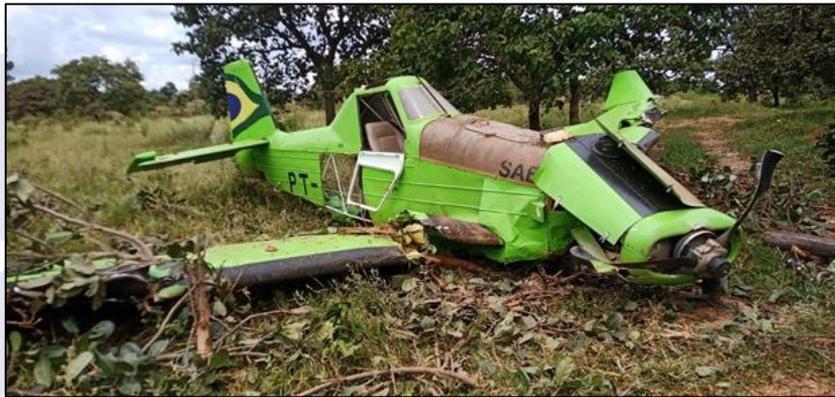
No primeiro segmento de subida, a aeronave iniciou uma trajetória descendente, impactando contra uma árvore localizada a 300 m da cabeceira oposta. Na sequência, o avião colidiu contra outros obstáculos no solo, até parar, cerca de 55 m do primeiro impacto.

Figura 1 - Vista do PT-UNT no local do acidente.

A aeronave teve danos substanciais e o piloto saiu ileso.

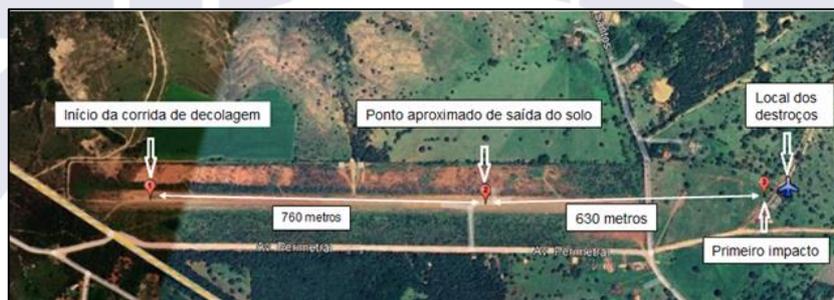
No solo, a aeronave percorreu, aproximadamente, 760 m, e voou em torno de 630 m até o primeiro impacto, o qual se deu contra uma árvore. Essa trajetória está demonstrada no croqui constante da Figura 2.

Figura 2 - Provável trajetória do PT-UNT da decolagem até a parada total.

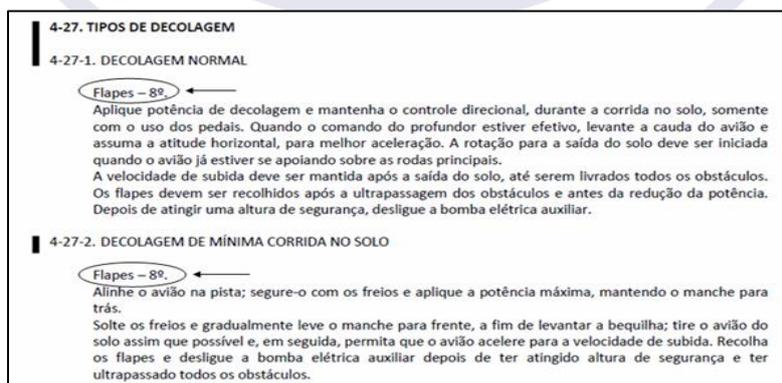
Essas ações, efetuadas pelo piloto, não estavam previstas no Manual de Operação (MO) da aeronave, uma vez que não havia no MO do EMB202 a previsão de decolagem com flape selecionado em posição diferente de 8° (primeiro dente).

Sobre isso, a Seção 4, “Procedimentos Normais”, do MO202/007 do EMB 202, REV.38, de 19FEV2020, estabelecia que, tanto para a “Decolagem Normal” como para a “Decolagem de Mínima Corrida no Solo”, os flapes deveriam ser posicionados em 8° (primeiro dente), conforme pode ser constatado na Figura 3.

Figura 3 - Tipos de Decolagem do EMB-202. Fonte: MO202/007.

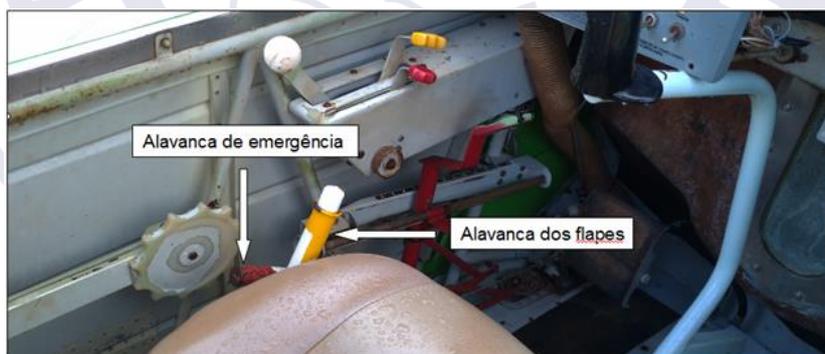
Particularmente nesse aspecto, declarou sentir-se desconfortável com a ergonomia da cabine de voo, justificando que as alavancas de acionamento dos flapes e a de emergência ficavam muito próximas, ambas na lateral esquerda da cabine (Figura 4).

Figura 4 - Cabine de voo, com destaque para as alavancas de emergência e dos flapes.

Ainda, segundo o PIC, para alcançar a alavanca de emergência, não obstante possuírem cores diferentes, uma vermelha e a outra amarela, o piloto precisaria se inclinar para o lado esquerdo e tatear com a mão esquerda para alcançá-la, uma vez que nos momentos mais críticos do voo, como a decolagem, o piloto não teria como desviar o olhar para dentro da cabine.

Ele reportou ainda que, na sua tentativa de alcançar a alavanca de emergência, acabou, inadvertidamente, segurando a alavanca de comando dos flapes, em razão da

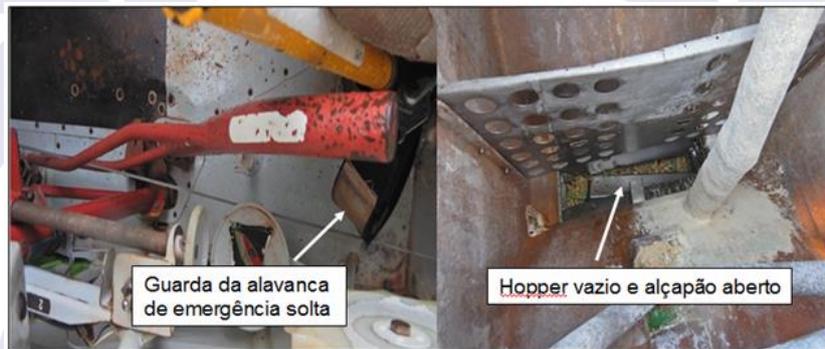
Quanto à alavanca de emergência, apesar de o PIC ter tido a impressão de que não conseguiu comandá-la, constatou-se, no sítio dos destroços, que a sua posição indicava o contrário, ou seja, que ela havia sido acionada.

Também se verificou que o *hopper* estava vazio, sem apresentar danos aparentes na sua estrutura interna e o seu alçapão estava aberto, como se pode observar nas imagens constantes da Figura 5.

Figura 5 - Guarda da alavanca de emergência solta, e *hopper* vazio, com destaque para o alçapão aberto.

Esses indícios apontam para a possibilidade de o piloto ter, efetivamente, acionado a alavanca de emergência, não obstante à sua percepção de não ter conseguido fazê-lo.
