COMANDO DA AERONÁUTICA
CENTRO DE INVESTIGAÇÃO E PREVENÇÃO DE
ACIDENTES AERONÁUTICOS

RELATÓRIO FINAL SIMPLIFICADO

DADOS DA OCORRÊNCIA								
DATA - HORA		INVESTIGAÇÃO		SUMA N°				
16MAR2022 - 21:00 (UTC)		SERIPA VI		A-034/CENIPA/2022				
CLASSIFICAÇÃO		TIPO(S)		SUBTIPO(S)				
ACIDENTE		SCF-PP] FALHA OU MAU FUNCIONAMENTO DO MOTOR		FALHA DO MOTOR EM VOO				
LOCALIDADE		MUNICÍPIO		UF	COORDENADAS			
FAZENDA VITÓRIA		FELIZ NATAL		MT	12°28'57"S	055°01'55"W		
DADOS DA AERONAVE								
MATRÍCULA		FABRICANTE		MODELO				
PT-UTF		NEIVA		EMB 202A				
OPERADOR			REGISTRO		OPERAÇÃO			
AGRIFOR AVIACAO AGRIC. FORMEHL LTDA			SAE-AG		AGRÍCOLA			
PESSOAS A BORDO / LESÕES / DANOS À AERONAVE								
A BORDO		LESÕES					DANOS À AERONAVE	
		lleso	Leve	Grave	Fatal	Desconhecido		
Tripulantes	1	-	1	-	-	-	Nenhum	
Passageiros	-	-	-	-	-	-	Leve	
Total	1	-	1	-	-	-	X Substancial	
							Destruída	
Terceiros	-	-	-	-	-	-	Desconhecido

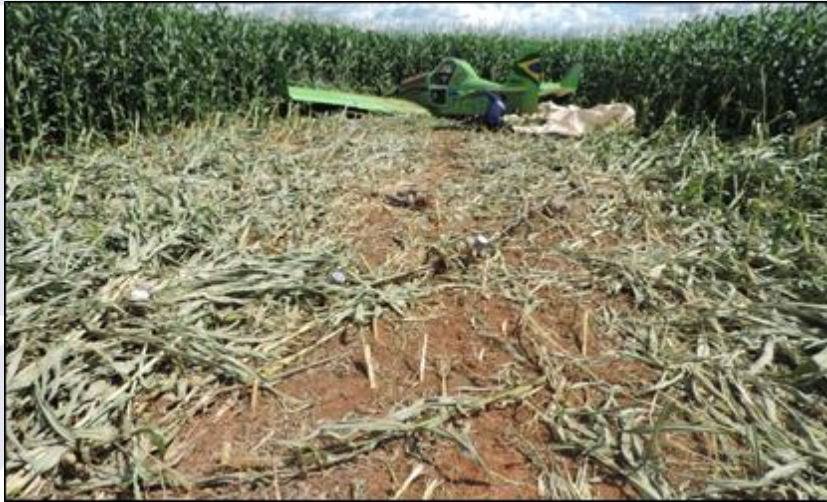
Figura 1 - Vista do PT-UTF no local do acidente.

A aeronave teve danos substanciais e o piloto sofreu ferimentos leves.

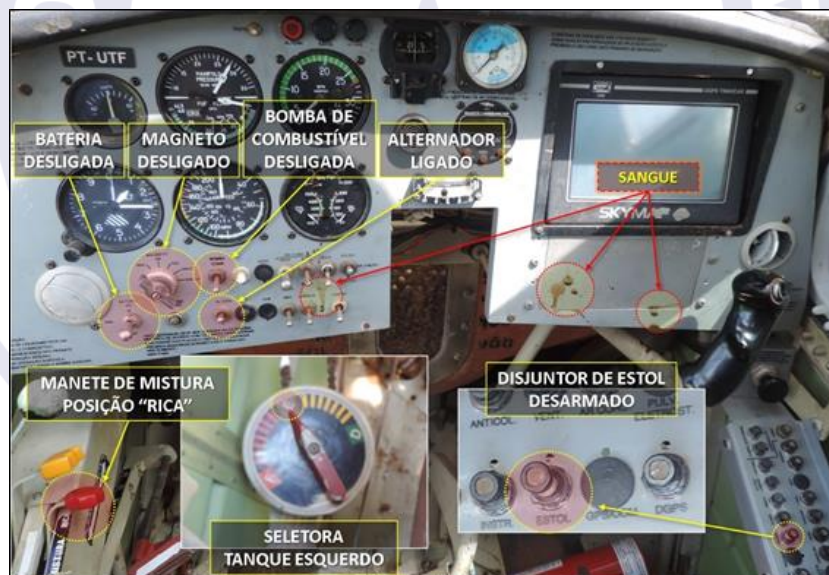
Com base nas informações relatadas pelo PIC e pelo que foi verificado durante a ação inicial, observou-se que não foi realizado o corte do manete de mistura, a válvula seletora de combustível não foi fechada e o alternador não foi desligado.

Figura 4 - Detalhe do painel da aeronave após a ocorrência.

Assim sendo, os procedimentos adotados não estavam em conformidade com o que previa o item 3.7.2. ‘Aterragem Forçada Sem Motor’, da Seção 3, “Procedimentos de Emergência”, do Manual de Operação do EMB 202/A (Figura 5).

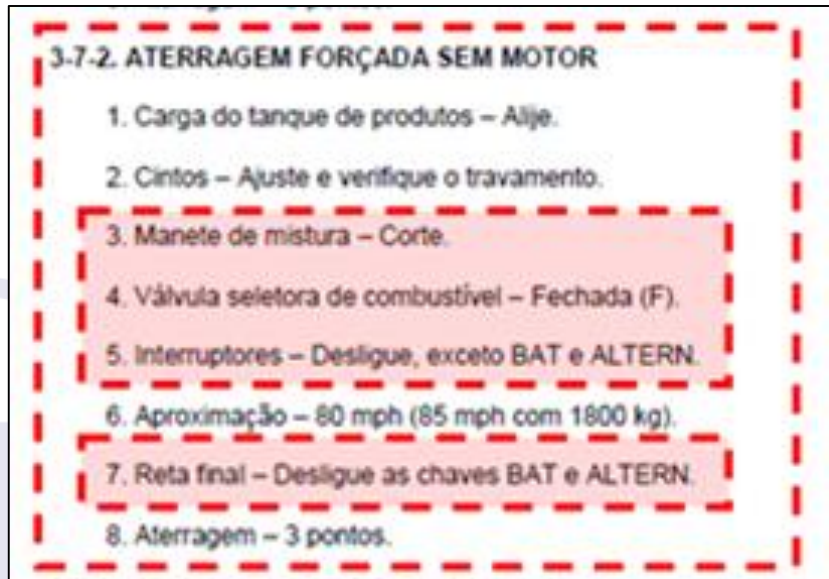
Figura 5 - Item 3.7.2. Aterragem Forçada Sem Motor do EMB 202/A.

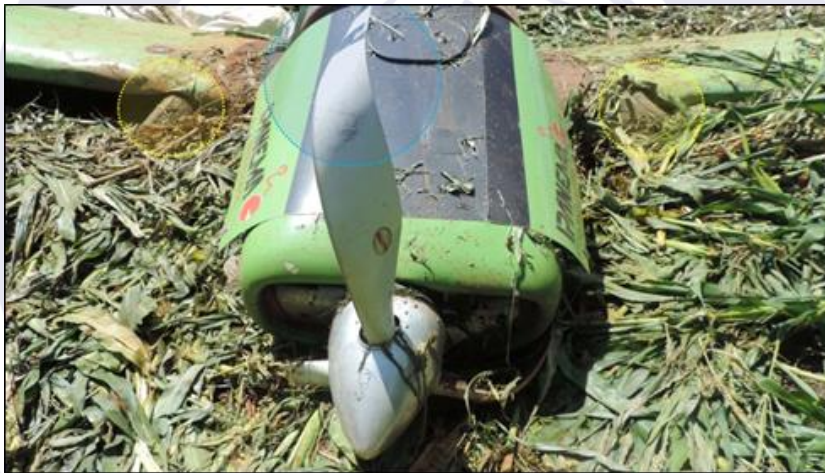
Observa-se, conforme destaca a Figura 6, que as pontas das pás de hélice estavam dobradas para trás em movimento helicoidal, indicando que o contato com o solo ocorreu, possivelmente, sem potência no eixo, porém em movimento de giro.

Figura 6 - Vista frontal do PT-UTF, com destaque para as pontas das pás da hélice e do trem de pouso.
