COMANDO DA AERONÁUTICA
CENTRO DE INVESTIGAÇÃO E PREVENÇÃO DE
ACIDENTES AERONÁUTICOS

RELATÓRIO FINAL SIMPLIFICADO

DADOS DA OCORRÊNCIA								
DATA - HORA		INVESTIGAÇÃO		SUMA N°				
22JAN2021 - 11:50 (UTC)		SERIPA IV		A-009/CENIPA/2021				
CLASSIFICAÇÃO		TIPO(S)						
ACIDENTE		[SCF-PP] FALHA OU MAU FUNCIONAMENTO DO MOTOR						
LOCALIDADE		MUNICÍPIO		UF	COORDENADAS			
ÁREA RURAL DE LEME		LEME		SP	22°07'35"S	047°21'28"W		
DADOS DA AERONAVE								
MATRÍCULA		FABRICANTE			MODELO			
PT-UTU		NEIVA INDÚSTRIA AERONÁUTICA			EMB-202A			
OPERADOR			REGISTRO		OPERAÇÃO			
AEROMAJ AVIAÇÃO AGRÍCOLA LTDA			SAE-AG		AGRÍCOLA			
PESSOAS A BORDO / LESÕES / DANOS À AERONAVE								
A BORDO		LESÕES					DANOS À AERONAVE	
		Illeso	Leve	Grave	Fatal	Desconhecido		
Tripulantes	-	-	-	-	-	-	Nenhum	
Passageiros	-	-	-	-	-	-	Leve	
Total	1	1	-	-	-	-	X Substancial	
							Destruída	
Terceiros	-	-	-	-	-	-	Desconhecido

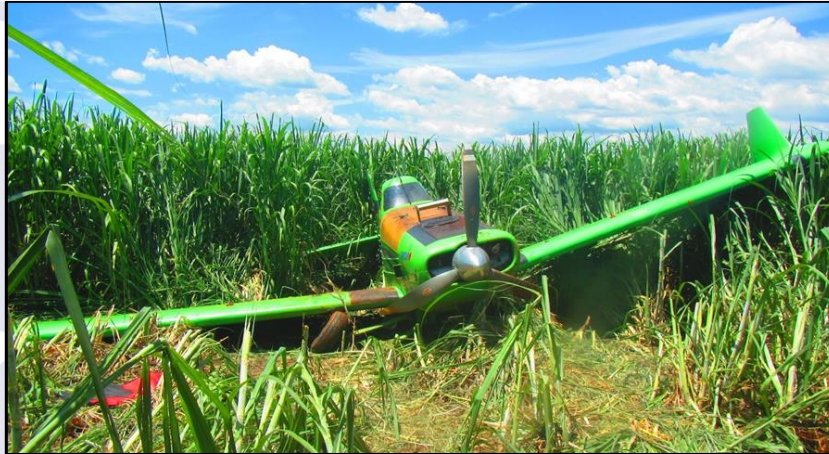
Durante a aplicação dos defensivos, houve a falha do motor em voo, sendo efetuado pouso de emergência em um canavial.

Figura 1 - Vista do PT-UTU no local do acidente.

A aeronave teve danos substanciais e o piloto saiu ileso.

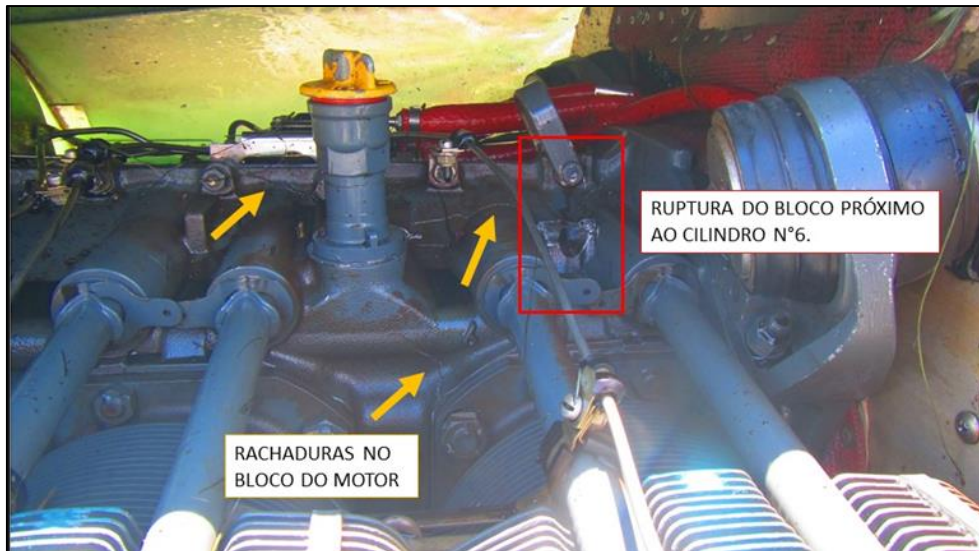
Durante a Ação Inicial, constatou-se que o motor estava com rupturas no bloco, principalmente, próximo ao cilindro # 6 e havia um vazamento generalizado de óleo do motor (Figura 2).

Figura 2 - Danos observados no motor *Lycoming*, modelo IO-540-K1J5, SN L-30641-48A.

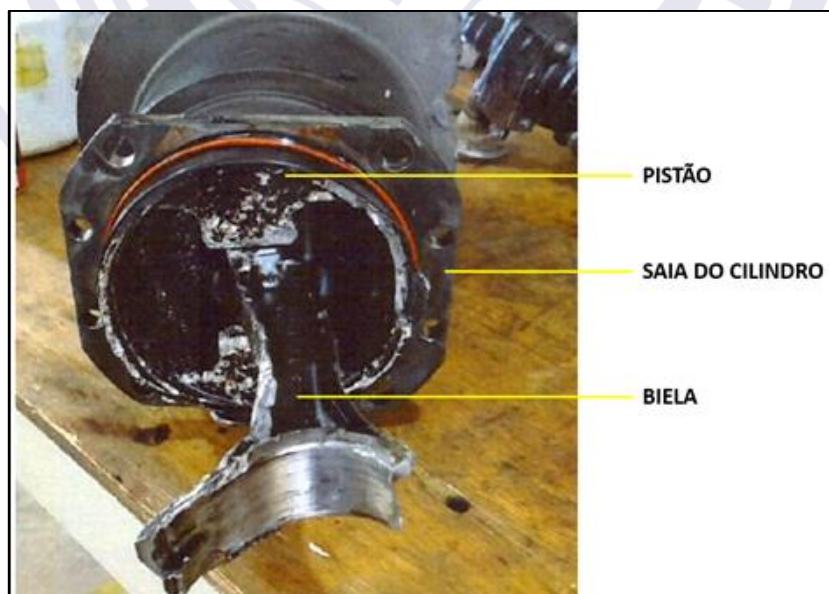
Assim sendo, o motor e seus acessórios foram encaminhados para análise pela Subdivisão de Propulsão Aeronáutica do Instituto de Aeronáutica e Espaço (IAE) do Departamento de Ciência e Tecnologia Aeroespacial (DCTA), onde foi constatado que o motor sofreu danos severos e que apresentava ruptura no bloco, próxima à região do cilindro # 6. . A Figura 3 mostra o cilindro # 6 com o pistão e a biela.

Figura 3 - Cilindro # 6 do motor com pistão e biela.

Posteriormente, o pistão foi removido do cilindro e verificou-se que não havia anormalidades na câmara de combustão e tampouco nas válvulas.

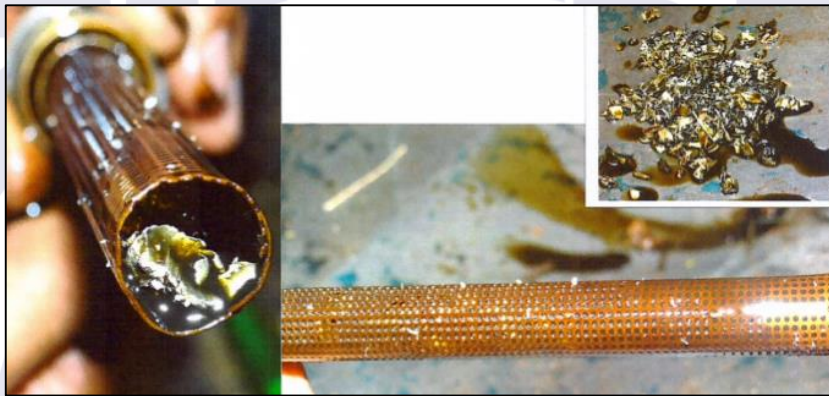
A Figura 4 apresenta o filtro de óleo primário do motor.

Figura 4 - Filtro de óleo primário do motor.

Como pôde ser observado, havia grande quantidade de limalha retida no filtro, assim como no filtro de óleo principal. A bomba de óleo foi movimentada manualmente e foi percebido que ela estava travada.

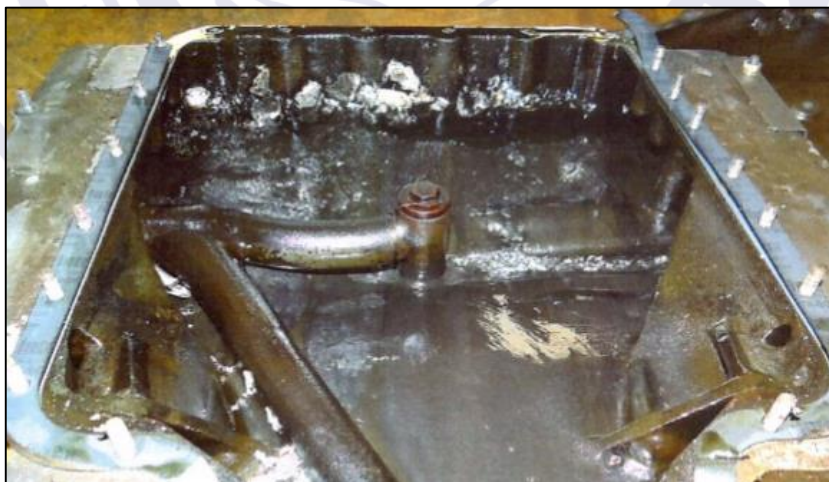
No interior do cárter do motor também havia grande quantidade de limalha (Figura 5).

Figura 5 - Vista geral do interior do cárter.

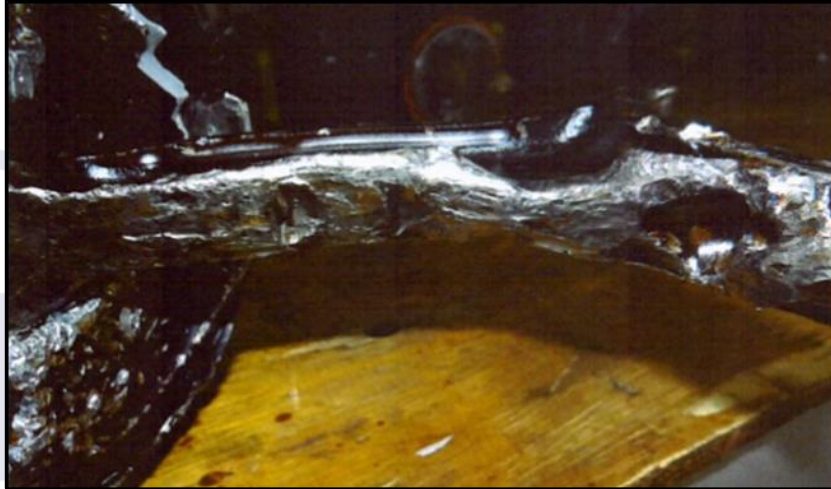
Após o desprendimento do moente, a biela foi prensada pelo eixo de manivelas contra a saia do cilindro. Ela apresentava ainda deformações e marcas de roçamentos diversos (Figura 6).

Figura 6 - Vista da biela do cilindro #6.

Da mesma maneira, verificou-se que, mesmo no moente do cilindro # 6 não havia danos característicos de superaquecimento decorrentes de falta de lubrificação. Foi constatado que as marcas de impacto no respectivo cilindro foram provocadas pela cabeça da biela após o seu desprendimento.

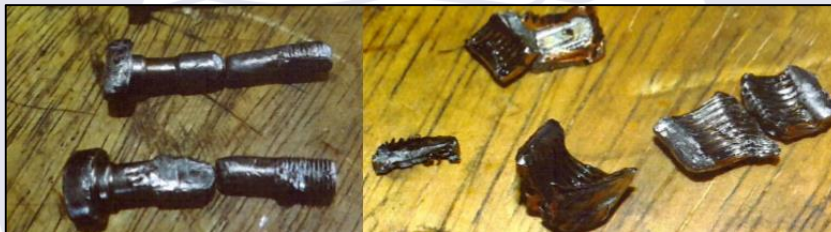
Constatou-se, também, que os parafusos da capa da biela e parte das porcas do cilindro # 6 estavam rompidos, como mostra a Figura 7.

Figura 7 - Parafusos e de fragmentos das porcas da capa da biela do cilindro #6.

Esse exame revelou que a extensão dos danos causados pelos impactos subsequentes provocou deformações plásticas severas nas partes rompidas em todos os componentes analisados, ocultando as marcas das fraturas. Com isso, o mecanismo que originou a falha pode ter sido mascarado em virtude dos impactos gerados após o desprendimento da biela.

A primeira está relacionada a um possível erro na montagem dos parafusos, devido a um torque acima ou abaixo do previsto pelo fabricante. Essa situação poderia gerar um esforço acima do normal, acelerando o processo de fadiga do material, tanto dos parafusos quanto da própria biela.

A segunda hipótese está ligada com uma possível falha no material de um dos parafusos de fixação da capa da biela durante o processo de fabricação, transporte ou estocagem, originando pequenas trincas ou fissuras que levaram à sua ruptura, e, conseqüentemente, a uma quebra do segundo parafuso por sobrecarga.
