**COMANDO DA AERONÁUTICA**  
**CENTRO DE INVESTIGAÇÃO E PREVENÇÃO DE**  
**ACIDENTES AERONÁUTICOS**

**RELATÓRIO FINAL SIMPLIFICADO**

DADOS DA OCORRÊNCIA								
DATA - HORA		INVESTIGAÇÃO		SUMA N°				
29OUT2022 - 17:45 (UTC)		SERIPA VI		A-121/CENIPA/2022				
CLASSIFICAÇÃO		TIPO(S)		SUBTIPO(S)				
ACIDENTE		[LOC-G] PERDA DE CONTROLE NO SOLO [RE] EXCURSÃO DE PISTA		NIL				
LOCALIDADE		MUNICÍPIO		UF	COORDENADAS			
FAZENDA TRÊS PINHEIROS		LUCAS DO RIO VERDE		MT	12°53'05"S   056°03'30"W			
DADOS DA AERONAVE								
MATRÍCULA		FABRICANTE		MODELO				
PT-UVS		NEIVA		EMB 202A				
OPERADOR			REGISTRO		OPERAÇÃO			
PARTICULAR			TPP		AGRÍCOLA			
PESSOAS A BORDO / LESÕES / DANOS À AERONAVE								
A BORDO		LESÕES					DANOS À AERONAVE	
		Ileso	Leve	Grave	Fatal	Desconhecido		
Tripulantes	1	1	-	-	-	-	Nenhum	
Passageiros	-	-	-	-	-	-	Leve	
<b>Total</b>	<b>1</b>	<b>1</b>	-	-	-	-	X Substancial	
							Destruída	
Terceiros	-	-	-	-	-	-	Desconhecido

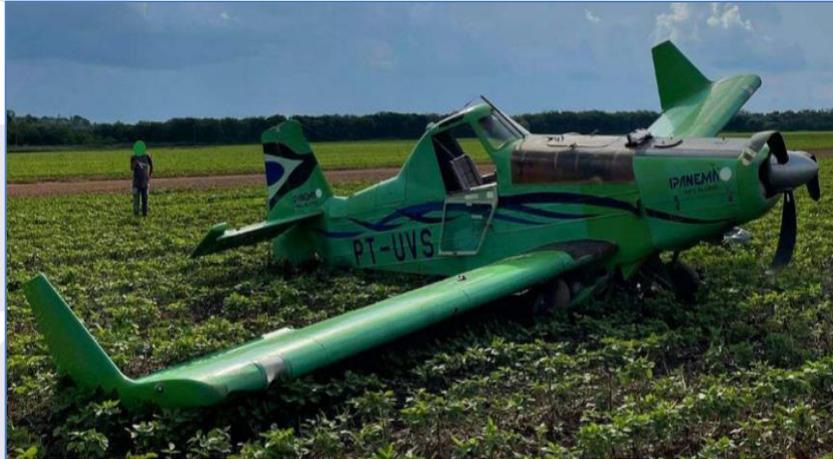
Por volta das 17h45min (UTC), durante o pouso e após o toque na pista, houve a perda de controle da aeronave, que saiu pela lateral direita.

Figura 1 - Vista do PT-UVS no local do acidente.

A aeronave teve danos substanciais e o piloto não sofreu lesões.
