COMANDO DA AERONÁUTICA
CENTRO DE INVESTIGAÇÃO E PREVENÇÃO DE
ACIDENTES AERONÁUTICOS

RELATÓRIO FINAL SIMPLIFICADO

DADOS DA OCORRÊNCIA								
DATA - HORA		INVESTIGAÇÃO		SUMA N°				
11DEZ2021 - 19:40 (UTC)		SERIPA V		A-140/CENIPA/2021				
CLASSIFICAÇÃO		TIPO(S)						
ACIDENTE		[LOC-I] PERDA DE CONTROLE EM VOO [LALT] OPERAÇÃO A BAIXA ALTITUDE						
LOCALIDADE		MUNICÍPIO	UF	COORDENADAS				
ÁREA RURAL		SANTA VITÓRIA DO PALMAR	RS	33°06'19"S	053°02'21"W			
DADOS DA AERONAVE								
MATRÍCULA		FABRICANTE			MODELO			
PT-UXD		EMBRAER			EMB-202			
OPERADOR			REGISTRO		OPERAÇÃO			
PLÁ E SILVA AVIAÇÃO AGRÍCOLA LTDA.			SAE-AG		AGRÍCOLA			
PESSOAS A BORDO / LESÕES / DANOS À AERONAVE								
A BORDO		LESÕES					DANOS À AERONAVE	
		Ileso	Leve	Grave	Fatal	Desconhecido		
Tripulantes	1	-	-	1	-	-	Nenhum	
Passageiros	-	-	-	-	-	-	Leve	
Total	1	-	-	1	-	-	Substancial	
							X	Destruída
Terceiros	-	-	-	-	-	-	Desconhecido

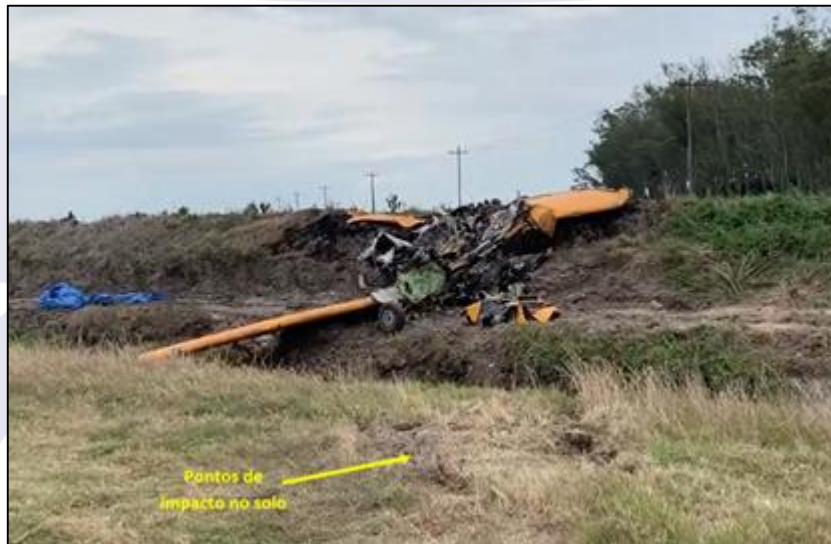
Durante o posicionamento na área de aplicação, o avião perdeu sustentação e colidiu contra o solo.

A aeronave ficou destruída e o tripulante sofreu lesões graves

Figura 1 - Vista da aeronave acidentada após a colisão contra o solo.

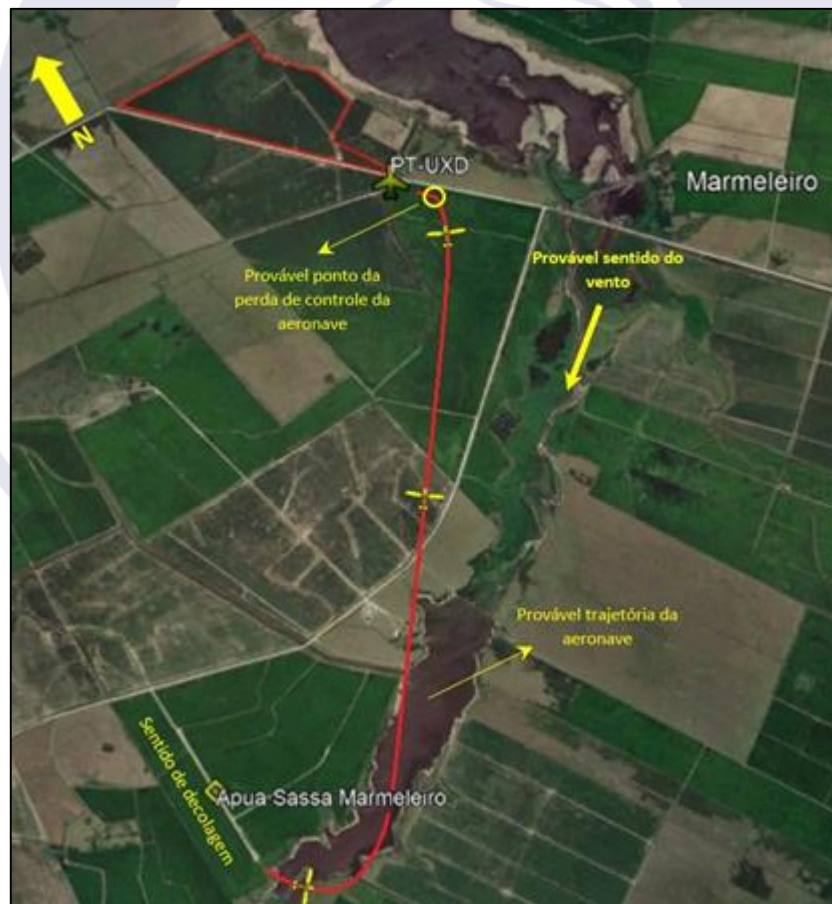
Ele também informou que, ao chegar na área de aplicação, realizou uma curva de média inclinação para a esquerda, com o objetivo de se encaixar no perfil inicial e realizar as primeiras marcações no terreno (Figura 2).

Figura 2 - Croqui do deslocamento elaborado com base no relato do PIC.

Segundo o piloto, nesse momento, “o vento incidiu sobre o intradorso da asa direita, ampliando o movimento de rolagem, e a inclinação tendeu a aumentar durante a curva”. Na sua percepção, a aeronave estaria sendo empurrada pelo vento. Nesse momento, o avião saiu do controle, perdeu altura e colidiu contra o solo.

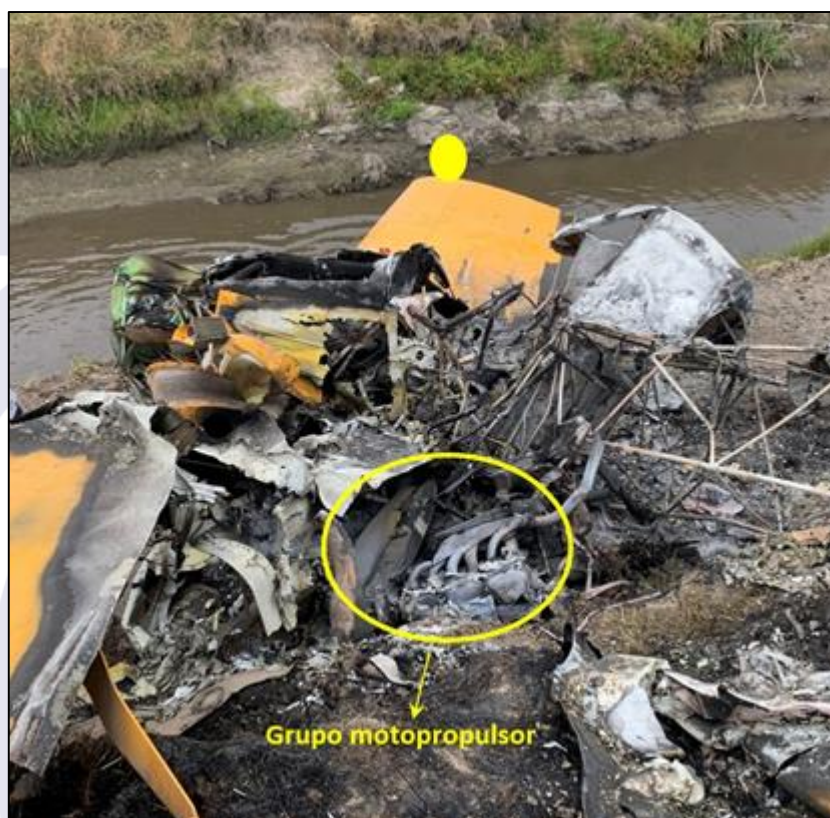
Durante a ação inicial de investigação, verificou-se que a colisão ocorreu próximo a uma vala. Após esse primeiro impacto, a aeronave ultrapassou o vão, se chocou contra o barranco do lado oposto e girou em torno de seu eixo vertical, de forma que o grupo motopropulsor foi encontrado embaixo da fuselagem. O avião se incendiou após o último impacto e foi quase totalmente consumido pelas chamas (Figura 3).

Figura 3 - Imagem da aeronave no local do acidente. No destaque, a posição em que foi encontrado o grupo motopropulsor.
