COMANDO DA AERONÁUTICA
CENTRO DE INVESTIGAÇÃO E PREVENÇÃO DE
ACIDENTES AERONÁUTICOS

RELATÓRIO FINAL SIMPLIFICADO

DADOS DA OCORRÊNCIA								
DATA - HORA		INVESTIGAÇÃO		SUMA N°				
06NOV2021 - 14:15 (UTC)		SERIPA I		A-122/CENIPA/2021				
CLASSIFICAÇÃO	TIPO(S)			SUBTIPO(S)				
ACIDENTE	[CTOL] COLISÃO COM OBSTÁCULO DURANTE A DECOLAGEM E POUSO [RE] EXCURSÃO DE PISTA			NIL				
LOCALIDADE	MUNICÍPIO		UF	COORDENADAS				
FAZENDA RONGI PORÃ	PAU D'ARCO		PA	07°39'52"S	050°01'23"W			
DADOS DA AERONAVE								
MATRÍCULA		FABRICANTE		MODELO				
PT-UYZ		EMBRAER		EMB-202A				
OPERADOR			REGISTRO		OPERAÇÃO			
CABAÇA AVIAÇÃO AGRÍCOLA LTDA-ME			SAE-AG		AGRÍCOLA			
PESSOAS A BORDO / LESÕES / DANOS À AERONAVE								
A BORDO		LESÕES					DANOS À AERONAVE	
		Illeso	Leve	Grave	Fatal	Desconhecido		
Tripulantes	1	1	-	-	-	-	Nenhum	
Passageiros	-	-	-	-	-	-	Leve	
Total	1	1	-	-	-	-	X Substancial	
							Destruída	
Terceiros	-	-	-	-	-	-	Desconhecido

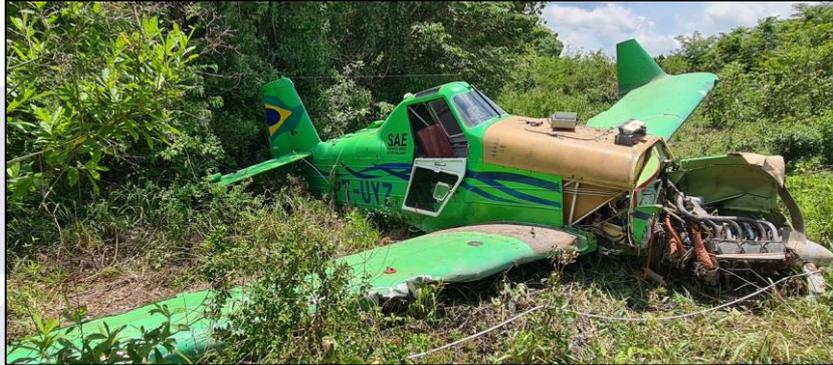
Durante a decolagem, a aeronave colidiu contra uma cerca e, após ganhar certa altura, impactou contra o solo em uma região de mata, parando depois da cabeceira oposta, cerca de 170 m afastado da cerca.

Figura 1 - Vista do PT-UYZ no local do acidente.

A aeronave teve danos substanciais e o piloto saiu ileso.

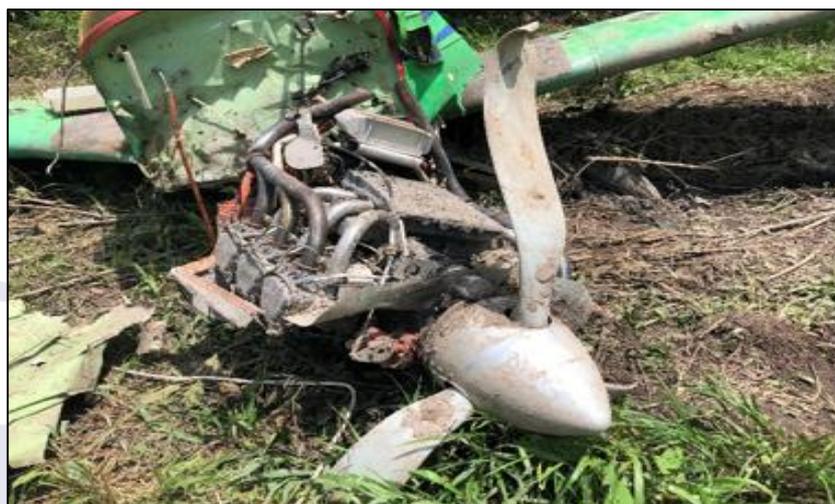
Sobre isso, durante a Ação Inicial, verificou-se que a ponta da hélice apresentava deformidades para a frente, indicando que o motor desenvolvia potência nessa fase do voo. Aliado a isso, esse componente foi arrancado do seu berço em um momento de torção, por meio de um giro no eixo longitudinal (Figura 3).

Figura 3 - Vista do motor e da hélice do PT-UYZ no local da ocorrência.

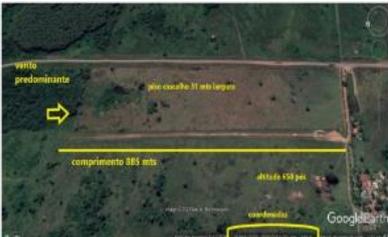
Figura 5 - Gerenciamento de Risco da Fazenda Rongi Porã.

1	Pista de cascalho de 885m de comprimento e 31m de largura
	2	Não havendo rede de alta tensão elétrica ou fiação próxima a pista
	3	Vento predominante norte

Todavia, a equipe que realizou a Ação Inicial constatou que o comprimento utilizável da área de pouso para uso aeroagrícola media apenas 790 m. Tendo em vista que ela não se constituía em uma pista registrada, sua extensão pode ter sido alterada devido à presença de vegetações ou outros obstáculos.

Porém, essa atividade não foi efetuada de forma antecipada como previsto, tendo tal documento sido confeccionado na data do acidente, ou seja, 06NOV2021. Segundo informações, o PIC estava voando naquela localidade desde o dia 04NOV2021, assim, o gerenciamento de risco com data posterior ao início da operação revelou inadequado processo de identificação dos perigos e suas possíveis consequências.

Assim, existe a possibilidade de que a área em questão tenha tido sua extensão utilizável reduzida, sem que isso fosse efetivamente considerado no planejamento do voo em tela, tendo em vista a falta de correção dos dados constantes no GRSO.

Atuar junto à Cabaça Aviação Agrícola a fim de que o processo relativo ao GRSO previsto no MGSO dessa empresa seja revisado, de modo a, previamente, mitigar os riscos da operação, com atenção às possíveis variações no comprimento das áreas de pouso para uso aeroagrícola e uso inadequado dos flapes.

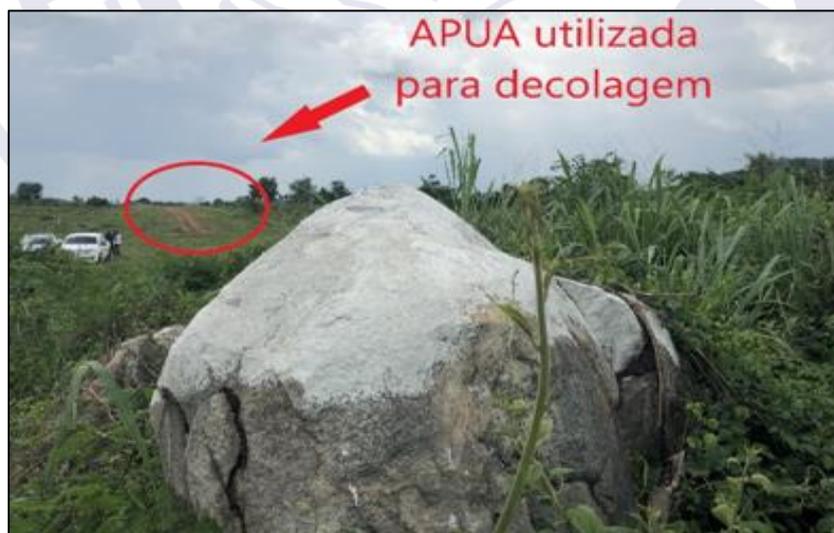
Do mesmo modo, apesar da declividade negativa do eixo de decolagem, verificou-se a presença de uma rocha no prolongamento da área de pouso para uso aeroagrícola, tendo a aeronave passado ligeiramente acima desse obstáculo, antes de colidir contra o solo.

Embora a rocha estivesse posicionada a uma altura superior à do solo, esse perigo não foi identificado no gerenciamento do risco (Figura 6).

Figura 6 - Rocha no prolongamento do eixo de decolagem.
