COMANDO DA AERONÁUTICA
CENTRO DE INVESTIGAÇÃO E PREVENÇÃO DE
ACIDENTES AERONÁUTICOS

RELATÓRIO FINAL SIMPLIFICADO

DADOS DA OCORRÊNCIA								
DATA - HORA		INVESTIGAÇÃO		SUMA N°				
18JAN2021 - 21:20 (UTC)		SERIPA II		A-007/CENIPA/2021				
CLASSIFICAÇÃO	TIPO(S)		SUBTIPO(S)					
ACIDENTE	SCF-PP] FALHA OU MAU FUNCIONAMENTO DO MOTOR		COM HÉLICE					
LOCALIDADE	MUNICÍPIO	UF	COORDENADAS					
USINA SANTO ANDRÉ	BARREIROS	PE	08°46'25"S	035°18'39"W				
DADOS DA AERONAVE								
MATRÍCULA	FABRICANTE		MODELO					
PT-VGQ	NEIVA		EMB-810D					
OPERADOR		REGISTRO		OPERAÇÃO				
PARTICULAR		TPP		PRIVADA				
PESSOAS A BORDO / LESÕES / DANOS À AERONAVE								
A BORDO		LESÕES					DANOS À AERONAVE	
		lleso	Leve	Grave	Fatal	Desconhecido		
Tripulantes	1	1	-	-	-	-	Nenhum	
Passageiros	2	2	-	-	-	-	Leve	
Total	3	3	-	-	-	-	X Substancial	
							Destruída	
Terceiros	-	-	-	-	-	-	Desconhecido

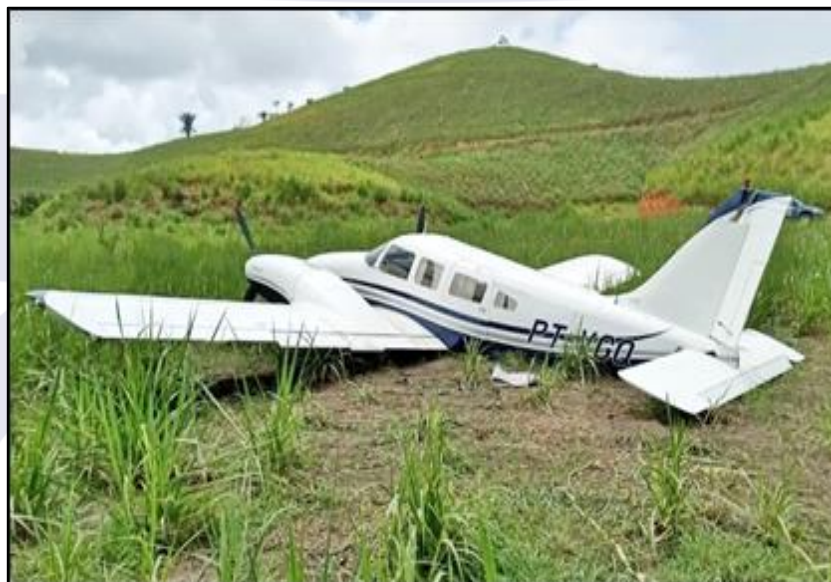
Figura 1 - Aeronave após o pouso de emergência.

A aeronave teve danos substanciais. O piloto e os dois passageiros saíram ilesos.

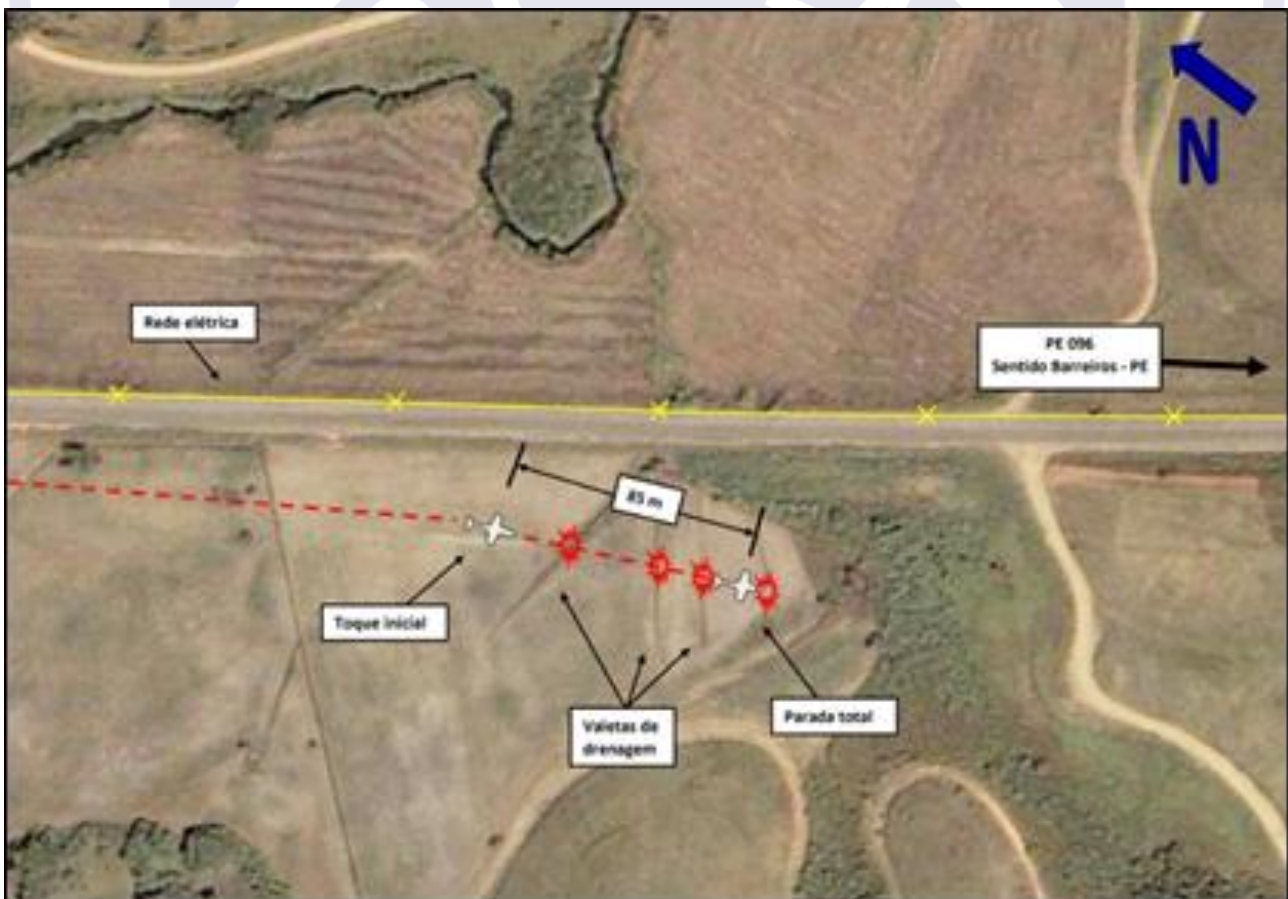
Figura 2 - Croqui da ocorrência.

Inicialmente, o piloto realizaria o pouso na rodovia PE 096. Como havia uma rede elétrica nas margens da estrada (Figura 2) e havia surgido um caminhão em sentido contrário, o PIC decidiu realizá-lo em uma área de vegetação rasteira à direita daquela via.

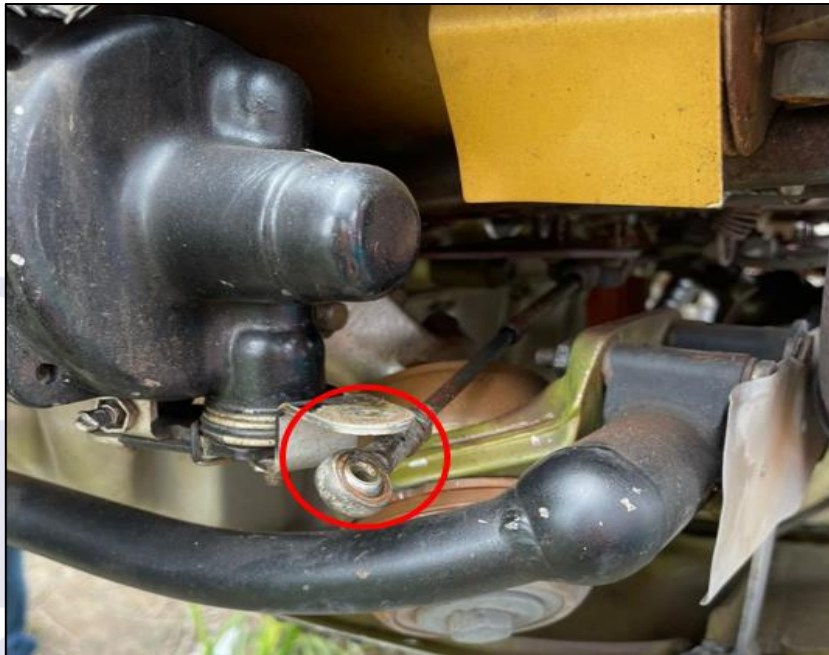
Figura 3 - Foto da haste do governador de hélice desconectada.

O pouso foi realizado com o trem de pouso baixado, sendo que houve a ruptura dos trens principais quando a aeronave ultrapassou uma valeta de drenagem existente no terreno. No local do acidente, a Comissão de Investigação constatou que a haste de comando do governador de hélice se encontrava desconectada do referido governador (Figura 3).

- o governador de hélice, modelo E-3-7, e a haste que o conectava ao manete da hélice foram montados sem a utilização do contrapino, ou houve uma colocação inadequada, o que concorreu para a desconexão da haste;

- pelo tipo de montagem da haste com o conjunto 7-7-36 (*bolt* - parafuso, *washers* - arruelas, *nut* - porca e *cotter pin* - contrapino), foi descartada a possibilidade de o contrapino ter saído em voo, ficando caracterizado que houve falha na sua montagem, durante a realização de serviço de manutenção naquele governador de hélice;

- os estudos realizados, durante a investigação, mostraram que a não instalação do contrapino referenciado, durante a montagem do governador de hélice, foi determinante para a ocorrência da falha identificada.

A ausência dos elementos de fixação que conectavam a haste do manete de hélice ao seu governador, no motor esquerdo, apontou para uma não conformidade na realização do serviço de manutenção no referido componente, concomitantemente com uma deficiência na supervisão técnica.

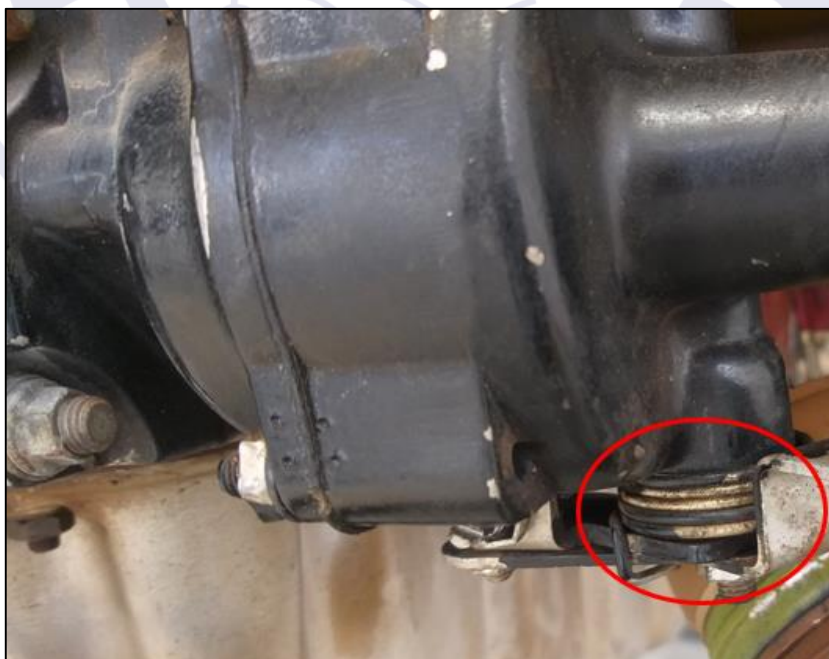
Figura 4 - Mola (*Speeder Spring*).

- não foram encontradas evidências de que o referido motor pudesse ter apresentado funcionamento anormal no período imediatamente anterior ao acidente; e
- a mola (*speeder spring*), que atuava no governador da hélice no sentido de levar a hélice para o passo mínimo, encontrava-se sem tensão (Figura 4).

- em algum momento, a mola *Speeder Spring* foi submetida a um tipo de manutenção, como por exemplo, limpeza para retirada de elementos contaminantes em geral. Esse procedimento teria concorrido para a perda de tensão da referida mola, que assim, deixou de levar a hélice para passo mínimo (alta rotação) no momento da soltura da haste, o que restabeleceria a tração do conjunto de hélice;

- devido às forças aerodinâmicas atuantes no conjunto de hélice, durante o voo, e sem o funcionamento adequado da mola *Speeder Spring*, a hélice teria sido levada para um ângulo maior, próximo do passo máximo, ocasionando a perda de tração; e
