COMANDO DA AERONÁUTICA
CENTRO DE INVESTIGAÇÃO E PREVENÇÃO DE
ACIDENTES AERONÁUTICOS

RELATÓRIO FINAL SIMPLIFICADO

DADOS DA OCORRÊNCIA								
DATA - HORA		INVESTIGAÇÃO		SUMA Nº				
13JAN2021 - 20:00 (UTC)		SERIPA VI		A-006/CENIPA/2021				
CLASSIFICAÇÃO	TIPO(S)			SUBTIPO(S)				
ACIDENTE	[ARC] CONTATO ANORMAL COM A PISTA [RE] EXCURSÃO DE PISTA			POUSO BRUSCO				
LOCALIDADE	MUNICÍPIO	UF	COORDENADAS					
AERÓDROMO DE CANARANA (SWEK)	CANARANA	MT	13°34'29"S	052°16'07"W				
DADOS DA AERONAVE								
MATRÍCULA		FABRICANTE		MODELO				
PT-VIY		NEIVA		EMB 810-D				
OPERADOR			REGISTRO		OPERAÇÃO			
PARTICULAR			TPP		PRIVADA			
PESSOAS A BORDO / LESÕES / DANOS À AERONAVE								
A BORDO		LESÕES					DANOS À AERONAVE	
		Ileso	Leve	Grave	Fatal	Desconhecido		
Tripulantes	1	1	-	-	-	-	Nenhum	
Passageiros	3	3	-	-	-	-	Leve	
Total	4	4	-	-	-	-	X Substancial	
							Destruída	
Terceiros	-	-	-	-	-	-	Desconhecido

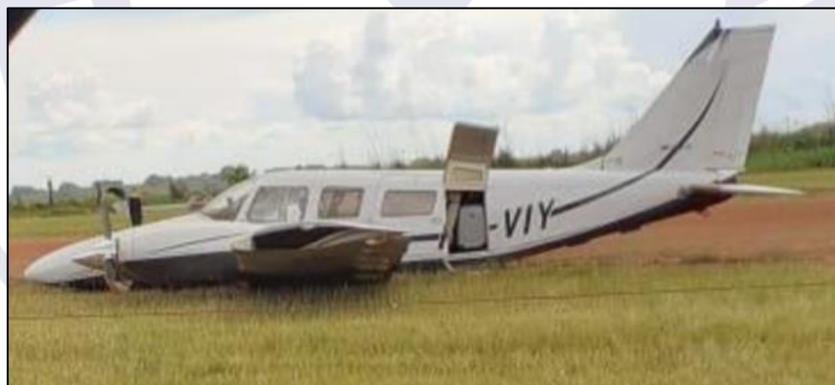
Durante o procedimento de pouso, após o primeiro toque na pista, a aeronave subiu e ocorreu a sua perda de controle. A aeronave voltou ao solo na condição de pré-estol e teve a parada total após o limite lateral direito da pista.

A aeronave teve danos substanciais e todos os ocupantes saíram ilesos.

Figura 1 - Vista da aeronave após a parada total.

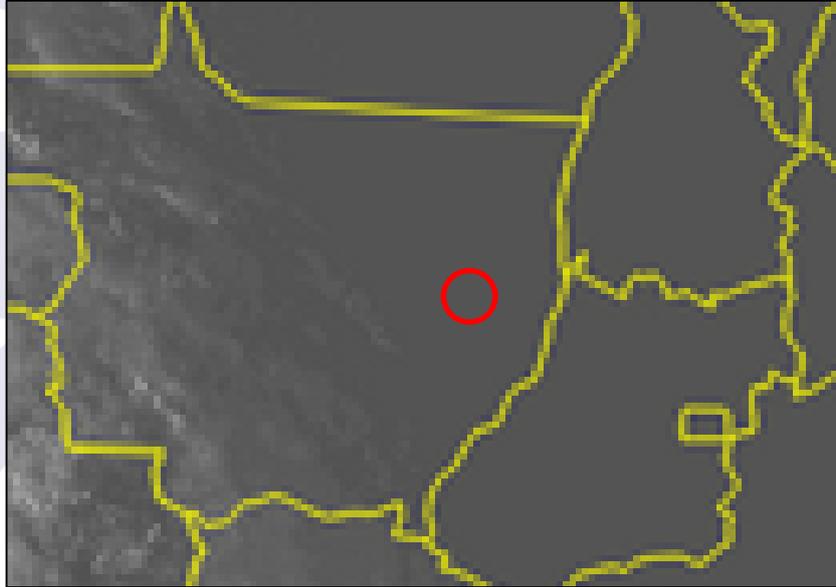
A imagem do espectro infravermelho para o dia 13JAN2021 às 20h00min (UTC) evidenciou a ausência de formações meteorológicas significativas no horário e local da ocorrência (Figura 2).

Figura 2 - Imagem do espectro infravermelho para o dia 13JAN2021 às 20h00min (UTC).
