**COMANDO DA AERONÁUTICA**  
**CENTRO DE INVESTIGAÇÃO E PREVENÇÃO DE**  
**ACIDENTES AERONÁUTICOS**

**RELATÓRIO FINAL SIMPLIFICADO**

| DADOS DA OCORRÊNCIA | | | | | | | | | |
|---|---|---|---|---|---|---|---|---|--|
| 30DEZ2021 - 20:30 (UTC) | | | SERIPA VI | | | A-151/CENIPA/2021 | | | |
| PT-WBA | | EMBRAER | | | | EMB-202A | | | |

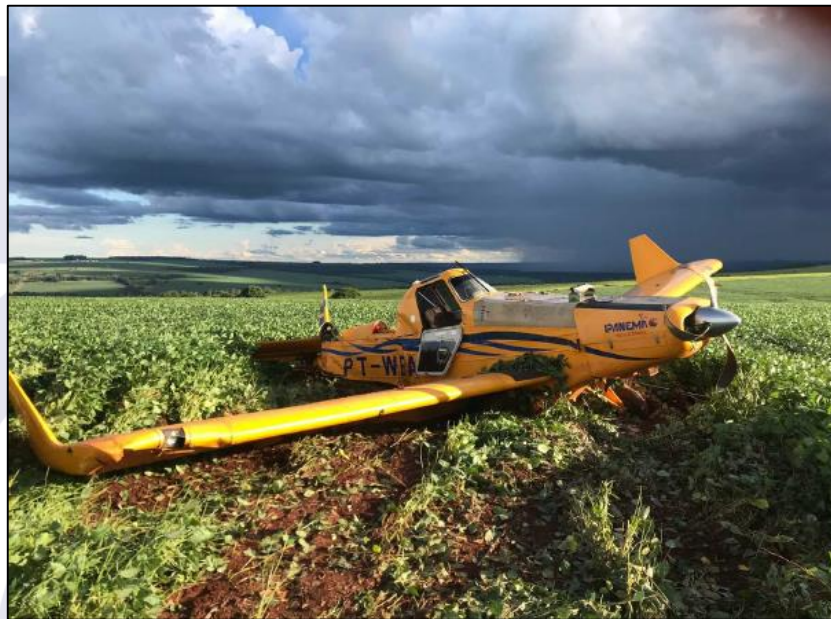
Durante a decolagem, a aeronave não saiu do solo, ultrapassou os limites da área de pouso e colidiu contra o terreno acidentado no seu prolongamento.

A aeronave teve danos substanciais e o tripulante saiu ileso.

Figura 1 - Aeronave após a parada total.

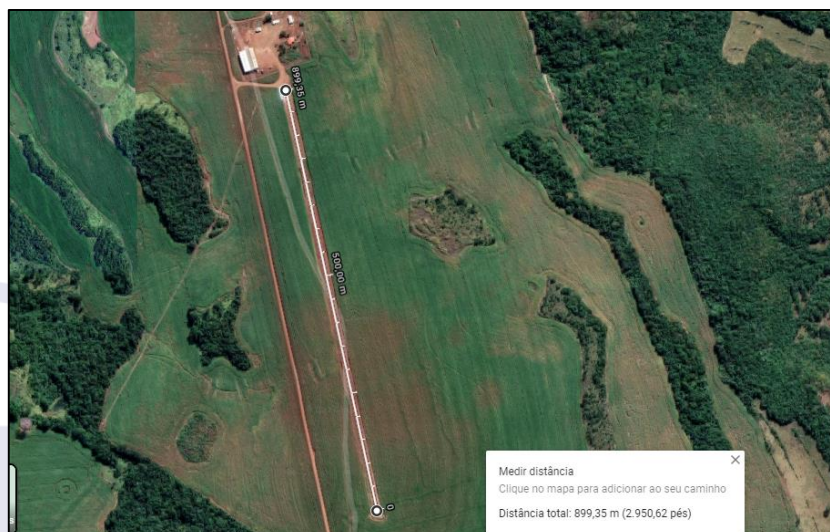
A área de pouso para uso aeroagrícola da Fazenda Paraíso possuía pavimentação de terra, seu comprimento era de, aproximadamente, 900 m e sua elevação de 2.483 ft. O seu perfil, no sentido da decolagem utilizado no voo do acidente, era em aclive (Figura 2).

Figura 2 - Área de pouso para uso aeroagrícola da Fazenda Paraíso. Fonte: Adaptado Google Earth.

Embora operando abaixo do peso máximo de decolagem, a distância requerida calculada para a decolagem (1.234 m) era 334 m maior do que a disponível na área utilizada, que era de 900 m.

Além disso, no que se refere à distância requerida para a corrida no solo na decolagem, o previsto seria 774 m, porém o valor calculado não levava em consideração que a área possuía um aclive no sentido da decolagem e que a aceleração do motor foi realizada durante a corrida, fatores que aumentaram a distância necessária no solo e podem ter contribuído para que a área disponível não fosse suficiente.

Também existia uma plantação logo após os seus limites, a qual se configurava um obstáculo na saída do solo no final da área disponível.
