COMANDO DA AERONÁUTICA
CENTRO DE INVESTIGAÇÃO E PREVENÇÃO DE
ACIDENTES AERONÁUTICOS

RELATÓRIO FINAL SIMPLIFICADO

DADOS DA OCORRÊNCIA								
DATA - HORA		INVESTIGAÇÃO		SUMA Nº				
02FEV2021 - 13:11 (UTC)		SERIPA I		A-017/CENIPA/2021				
CLASSIFICAÇÃO		TIPO(S)		SUBTIPO(S)				
ACIDENTE		[WILD] COLISÃO COM FAUNA [RE] EXCURSÃO DE PISTA		NIL				
LOCALIDADE		MUNICÍPIO		UF	COORDENADAS			
AERÓDROMO PISTA ALDEIA KOKRAYMORO (SIXI)		SÃO FÉLIX DO XINGÚ		PA	07°12'37"S	052°34'11"W		
DADOS DA AERONAVE								
MATRÍCULA		FABRICANTE		MODELO				
PT-WEE		CESSNA AIRCRAFT		U206F				
OPERADOR			REGISTRO		OPERAÇÃO			
PIQUIATUBA TÁXI AÉREO LTDA.			TPX		TÁXI-AÉREO			
PESSOAS A BORDO / LESÕES / DANOS À AERONAVE								
A BORDO		LESÕES					DANOS À AERONAVE	
		Illeso	Leve	Grave	Fatal	Desconhecido		
Tripulantes	1	1	-	-	-	-	Nenhum	
Passageiros	4	4	-	-	-	-	Leve	
Total	5	5	-	-	-	-	X Substancial	
							Destruída	
Terceiros	-	-	-	-	-	-	Desconhecido

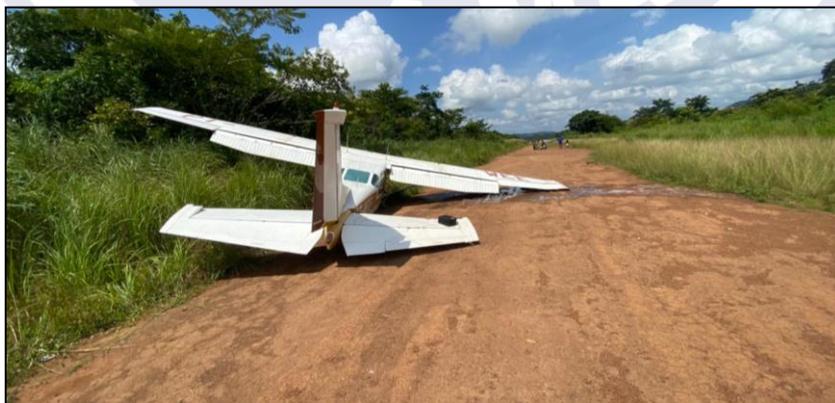
Durante a corrida após o pouso na pista supracitada, a 350 m da cabeceira 10, houve a colisão do trem de pouso principal direito contra fauna (porco).

Depois do choque, a aeronave ainda percorreu aproximadamente 300 m, havendo então o desprendimento do trem de pouso principal direito, provocando o contato da fuselagem e da ponta da semiasa direita com o solo.

Nessas condições, a aeronave se arrastou pela pista até a sua saída pela lateral esquerda, ocorrendo a quebra do trem de pouso do nariz.

Figura 1 - Aeronave após acidente.
