COMANDO DA AERONÁUTICA
CENTRO DE INVESTIGAÇÃO E PREVENÇÃO DE
ACIDENTES AERONÁUTICOS

RELATÓRIO FINAL SIMPLIFICADO

DADOS DA OCORRÊNCIA								
DATA - HORA		INVESTIGAÇÃO		SUMA N°				
22JAN2022 - 22:00 (UTC)		SERIPA IV		A-012/CENIPA/2022				
CLASSIFICAÇÃO		TIPO(S)		SUBTIPO(S)				
ACIDENTE		[LALT] OPERAÇÃO A BAIXA ALTITUDE		NIL				
LOCALIDADE		MUNICÍPIO		UF	COORDENADAS			
ÁREA RURAL DE PALESTINA		PALESTINA		SP	20°24'40"S	049°35'26"W		
DADOS DA AERONAVE								
MATRÍCULA		FABRICANTE		MODELO				
PT-WXV		EMBRAER		EMB 202A				
OPERADOR			REGISTRO		OPERAÇÃO			
PACHU AVIAÇÃO AGRÍCOLA LTDA			SAE-AG		AGRÍCOLA			
PESSOAS A BORDO / LESÕES / DANOS À AERONAVE								
A BORDO		LESÕES					DANOS À AERONAVE	
		Ileso	Leve	Grave	Fatal	Desconhecido		
Tripulantes	1	-	1	-	-	-	Nenhum	
Passageiros	-	-	-	-	-	-	Leve	
Total	1	-	1	-	-	-	X Substancial	
							Destruída	
Terceiros	-	-	-	-	-	-	Desconhecido

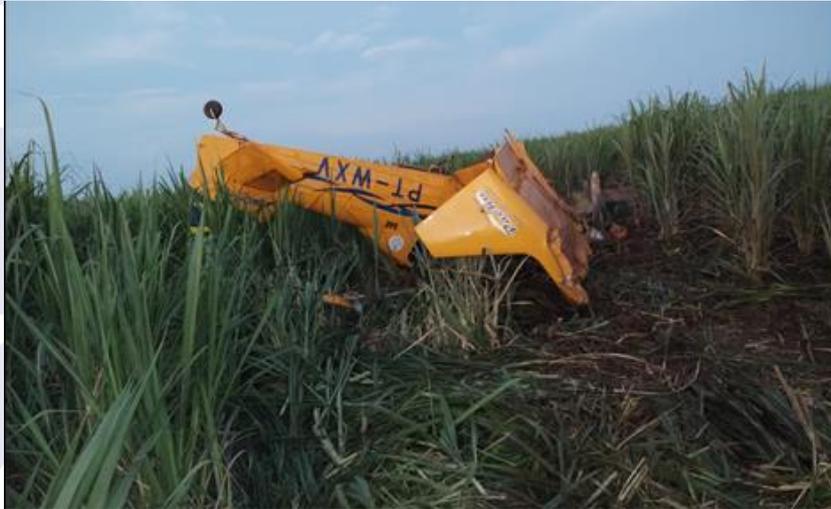
Com, aproximadamente, dez minutos de voo, após uma curva de reversão, a aeronave colidiu contra uma árvore isolada na área da aplicação e precipitou-se no solo.

Figura 1 - Vista do PT-WXV no local do acidente.

A aeronave teve danos substanciais e o piloto sofreu lesões leves.

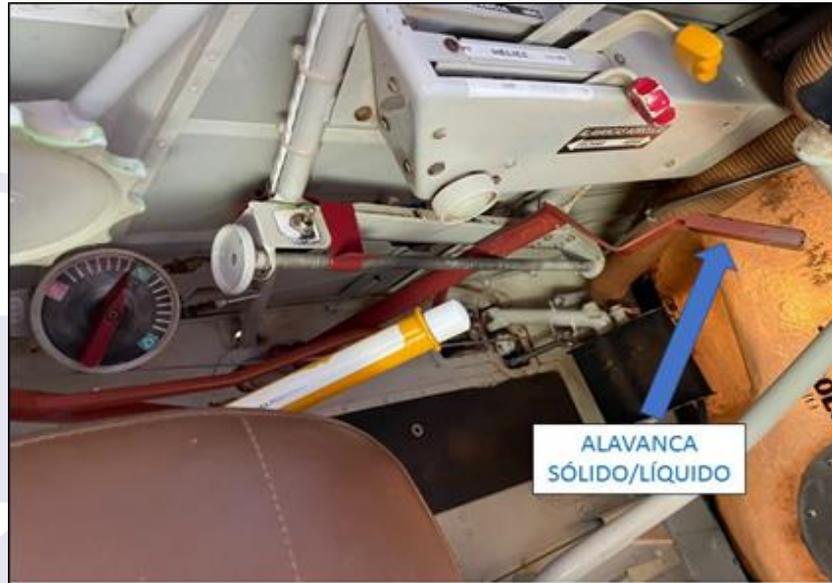
Após a decolagem, foram realizadas duas passagens sobre a área. Porém, durante o terceiro "tiro", o piloto percebeu que não havia aberto a válvula de controle, acionada pela

“alavanca sólido/líquido” que deveria ter sido liberada previamente antes da decolagem (Figura 2).

Figura 2 - Alavanca sólido/líquido do PT-WXV.

Como a válvula não foi aberta, as duas primeiras passagens foram executadas em "seco", sem que o produto fosse pulverizado na área de plantio

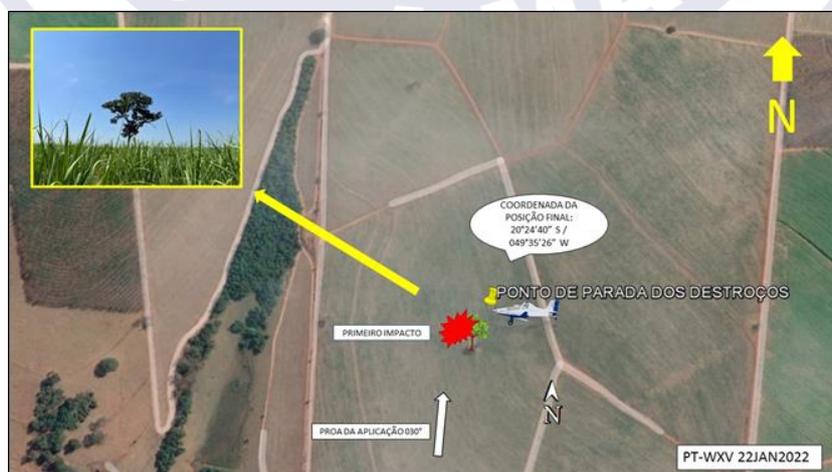
Por ocasião do enquadramento da nova passagem para liberação do produto sobre a área não pulverizada, logo após a curva de reversão, a asa direita da aeronave colidiu contra uma árvore isolada localizada à direita de sua trajetória.

Na sequência, o avião colidiu contra o solo, aproximadamente, a 100 m do primeiro impacto, girando cerca de 270° no sentido horário em relação à sua proa de deslocamento, conforme representado na Figura 3.

Figura 3 - Croqui do acidente. Fonte: Adaptado Google Earth.

De acordo com o relato do PIC, depois da curva, a árvore estava posicionada em um ponto "cego" da aeronave e, por isso, ele não foi capaz de corrigir a proa a tempo de evitar a colisão.

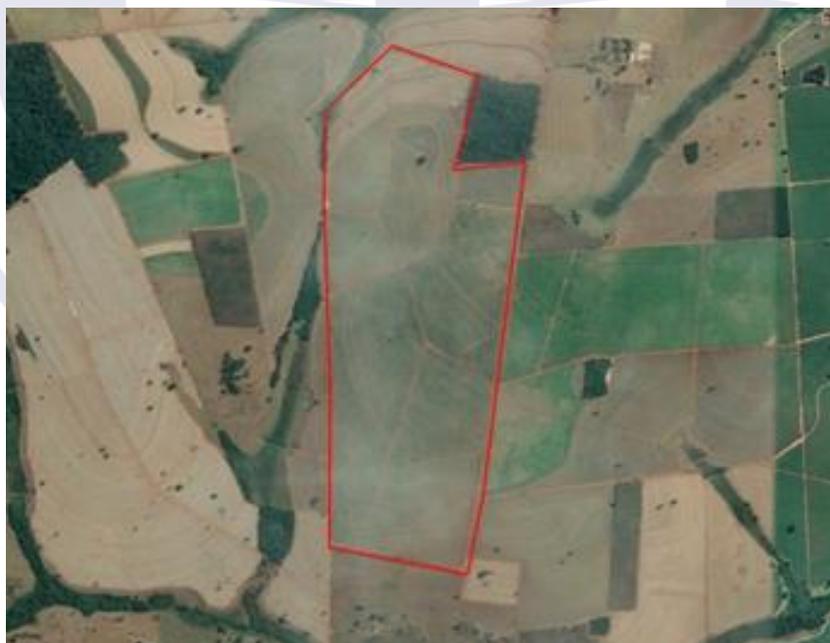
Por outro lado, conforme relato de integrantes do GASO à Comissão de Investigação, era responsabilidade dos pilotos observarem, previamente, os riscos da área de aplicação através do croqui da área fornecida pelo proprietário da área e pelo *Google Maps* (Figura 5).

Figura 5 - Croqui da área de aplicação fornecida pelo proprietário ao piloto. Fonte: Adaptado do *Google Maps*.

Segundo relatos, foi disponibilizado ao piloto a delimitação da área de aplicação, constante na Figura 5, pelo proprietário e realizado o sobrevoo para reconhecimento.

Apesar de o PIC ter reportado que tinha ciência da presença da árvore no local, ou seja, o perigo foi identificado, isso não se mostrou suficiente para evitar a colisão da aeronave contra o obstáculo em voo, mesmo a empresa possuindo e disponibilizando um sistema de gerenciamento de risco.

Atuar junto à Pachu Aviação Agrícola Ltda., no sentido de avaliar a maturidade do seu Sistema de Segurança Operacional (SGSO), a fim de que os eventuais gerenciamentos de risco a serem feitos pelos pilotos, durante as operações aeroagrícolas, produzam os resultados esperados.
