COMANDO DA AERONÁUTICA
CENTRO DE INVESTIGAÇÃO E PREVENÇÃO DE
ACIDENTES AERONÁUTICOS

RELATÓRIO FINAL SIMPLIFICADO

DADOS DA OCORRÊNCIA								
DATA - HORA		INVESTIGAÇÃO		SUMA N°				
16FEV2016 - 16:17 (UTC)		SERIPA IV		A-036/CENIPA/2016				
CLASSIFICAÇÃO		TIPO(S)		SUBTIPO(S)				
ACIDENTE		[FUEL] COMBUSTÍVEL		PANE SECA				
LOCALIDADE		MUNICÍPIO		UF	COORDENADAS			
RODOVIA PREFEITO JOAQUIM SIMÃO - KM 65		SANTA ISABEL		SP	23°16'34"S	046°14'17"W		
DADOS DA AERONAVE								
MATRÍCULA		FABRICANTE		MODELO				
PT-WZA		EMBRAER		EMB-820C NAVAJO				
OPERADOR			REGISTRO		OPERAÇÃO			
AGROPECUÁRIA JOGIL LTDA.			TPP		PRIVADA			
PESSOAS A BORDO / LESÕES / DANOS À AERONAVE								
A BORDO		LESÕES					DANOS À AERONAVE	
		Ileso	Leve	Grave	Fatal	Desconhecido		
Tripulantes	1	1	-	-	-	-	Nenhum	
Passageiros	2	2	-	-	-	-	Leve	
Total	3	3	-	-	-	-	X Substancial	
							Destruída	
Terceiros	-	-	-	-	-	-	Desconhecido

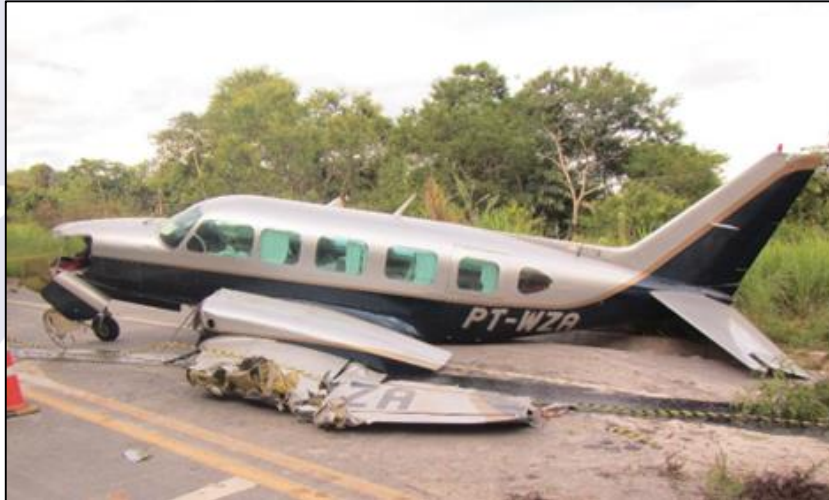
Figura 1 - Imagem da aeronave após a parada total..

Em decorrência desses impactos, a aeronave teve danos nas asas esquerda e direita, seu trem de pouso esquerdo se quebrou e o motor esquerdo se desprendeu de seu alojamento. O avião também teve avarias na carenagem do nariz e em diversos outros pontos da fuselagem.

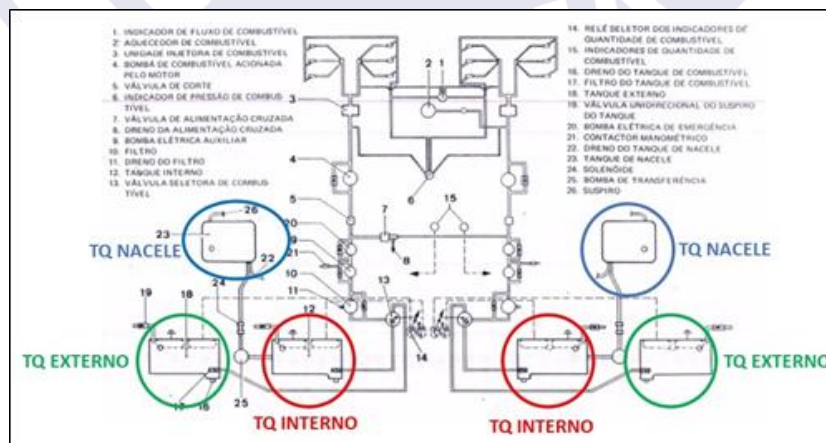
Figura 3 - Diagrama esquemático do sistema de combustível da EMB-820C Navajo. Fonte: Adaptado do Manual de Voo da aeronave.

Como pode ser observado no diagrama acima, não havia ligação entre os tanques externos e internos.

Os tanques de nacele eram ligados aos tanques internos por meio de uma tubulação, que incorporava uma bomba elétrica de transferência (aeronaves N/S 820073 e seguintes) e uma válvula solenoide. O tanque da nacele direita estava ligado ao tanque interno direito e o tanque da nacele esquerda ao tanque interno esquerdo.

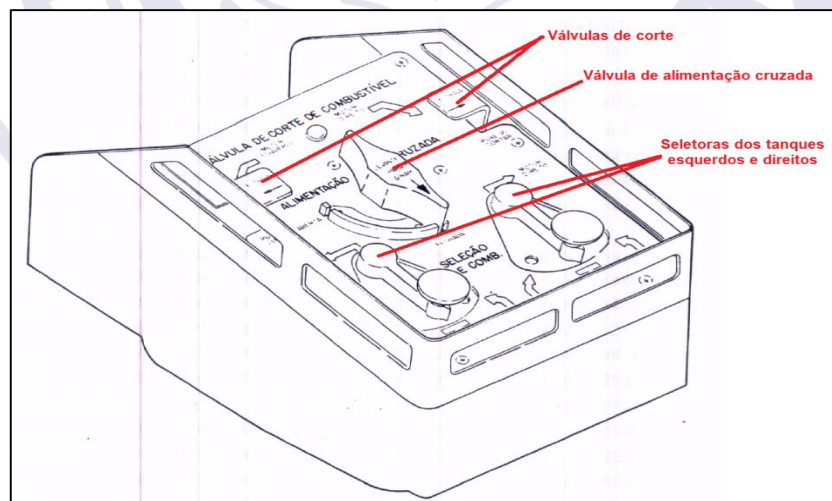
Figura 4 - Imagem do painel de controle de combustível. Fonte: Adaptado do Manual de Voo da aeronave.

Em emergência, o combustível disponível em uma asa podia alimentar o motor do lado oposto, por meio de uma válvula de alimentação cruzada.

Sobre essa operação, o manual da aeronave trazia uma nota alertando que, quando a válvula de alimentação cruzada estivesse aberta, a válvula seletora do tanque que não estivesse em uso deveria estar fechada:

O sistema de alimentação cruzada não deve ser usado em operação normal. Quando a válvula de alimentação cruzada estiver aberta, certifique-se de que a válvula seletora do tanque que não estiver em uso esteja fechada. Não use o sistema de alimentação cruzada para compensar uma bomba de emergência inoperante.

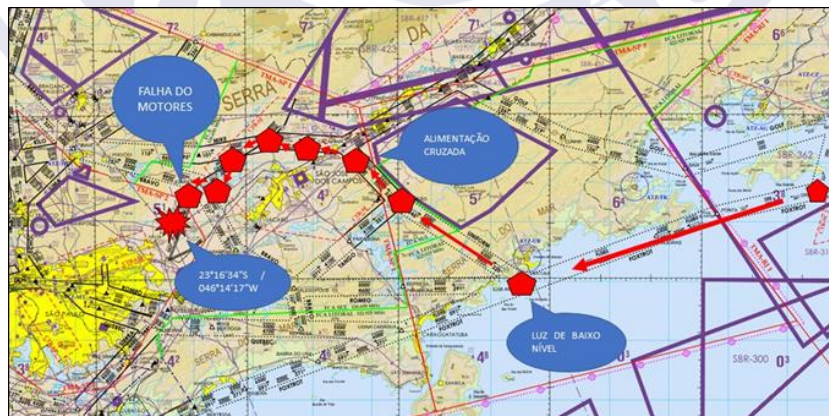
Na sequência, ele solicitou ao Controle São Paulo autorização para voar direto para Bragança Paulista, SP. No entanto, nesse momento, houve a falha do motor esquerdo e, em seguida, o apagamento do motor direito.

Diante dessa situação crítica, o PIC conduziu o avião para a realização de um pouso forçado na Rodovia Joaquim Simão, município de Santa Isabel, SP (Figura 5).

Figura 5 - Trajetória de voo do PT-WZA. Fonte: Adaptado da CCV TMA SP e Vale do Paraíba.

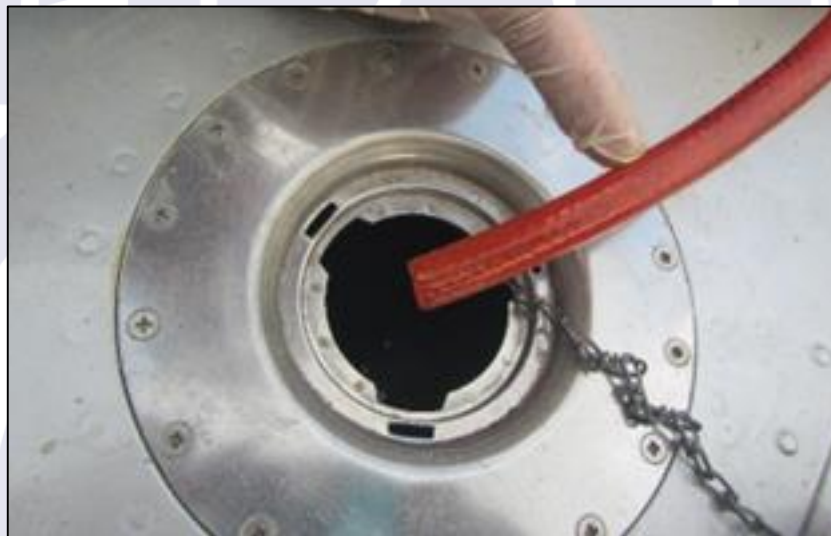
Durante a ação inicial de investigação, foi encontrada apenas uma quantidade residual de combustível em um dos tanques da asa esquerda. Não havia evidências de vazamento de gasolina após o impacto. Não houve fogo após o pouso (Figura 6).

Figura 6 - Imagem da verificação da quantidade de combustível encontrada na asa esquerda da aeronave.

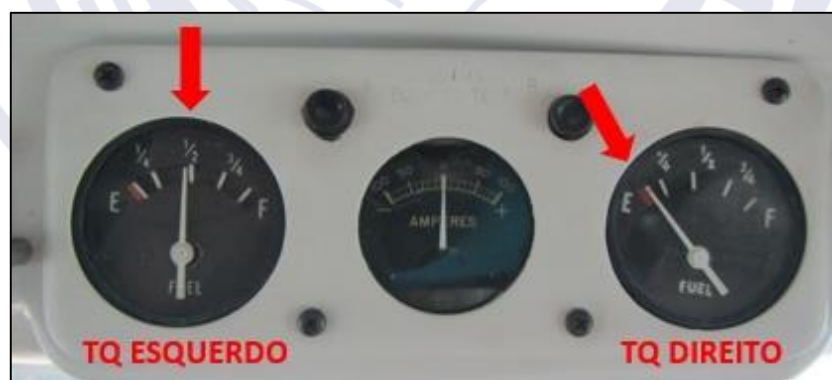
O liquidômetro esquerdo indicava, aproximadamente, meio tanque. O do lado direito mostrava tanque vazio (Figura 7).

Figura 7 - Imagem dos liquidômetros colhida durante a ação inicial.

A indicação de que havia combustível na asa esquerda não condizia com a medição efetuada pelos investigadores. Não foi possível determinar se essa discrepância era resultado de danos ocorridos durante o pouso forçado ou de uma condição anterior ao acidente. No entanto, havia um relato de que a indicação de combustível nos tanques já estava inconsistente.
