COMANDO DA AERONÁUTICA
CENTRO DE INVESTIGAÇÃO E PREVENÇÃO DE
ACIDENTES AERONÁUTICOS

RELATÓRIO FINAL SIMPLIFICADO

DADOS DA OCORRÊNCIA								
DATA - HORA		INVESTIGAÇÃO		SUMA N°				
07DEZ2022 - 14:50 (UTC)		SERIPA VI		A-141/CENIPA/2022				
CLASSIFICAÇÃO		TIPO(S)						
ACIDENTE		[ARC] CONTATO ANORMAL COM A PISTA [RE] EXCURSÃO DE PISTA						
LOCALIDADE		MUNICÍPIO	UF	COORDENADAS				
AERÓDROMO BRIGADEIRO ARARIPE MACEDO (SWUZ)		LUZIÂNIA	GO	16°15'43"S	047°57'59"W			
DADOS DA AERONAVE								
MATRÍCULA		FABRICANTE			MODELO			
PU-BMR		FLYER IND. AERONÁUTICA LTDA.			RANS COYOTE II			
OPERADOR			REGISTRO		OPERAÇÃO			
PARTICULAR			PET		PRIVADA			
PESSOAS A BORDO / LESÕES / DANOS À AERONAVE								
A BORDO		LESÕES					DANOS À AERONAVE	
		Ileso	Leve	Grave	Fatal	Desconhecido		
Tripulantes	1	1	-	-	-	-	Nenhum	
Passageiros	1	1	-	-	-	-	Leve	
Total	2	2	-	-	-	-	X Substancial	
							Destruída	
Terceiros	-	-	-	-	-	-	Desconhecido

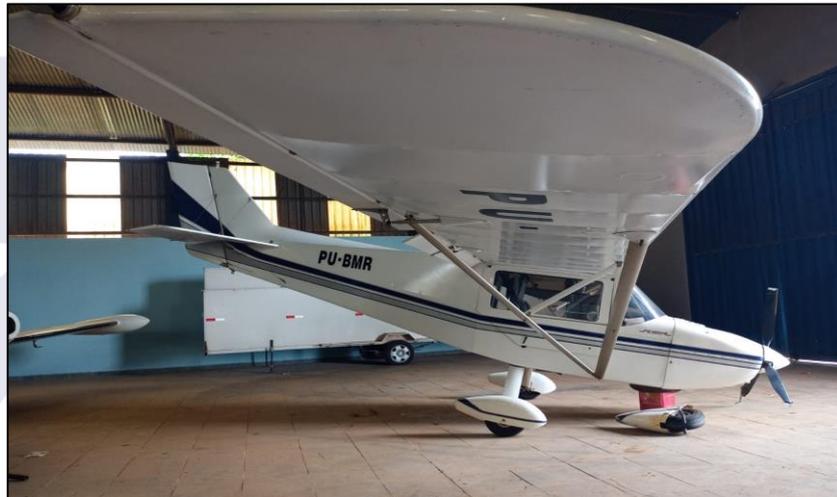
Cerca de 25 minutos após a decolagem, durante a tentativa de pouso na cabeceira 29 de SWUZ, a aeronave tocou de forma brusca no solo, o que ocasionou a quebra do trem de pouso auxiliar e a posterior saída pela lateral esquerda da pista.

A aeronave teve danos substanciais e os dois ocupantes saíram ilesos.

Figura 1 - Situação da aeronave no hangar após o acidente.

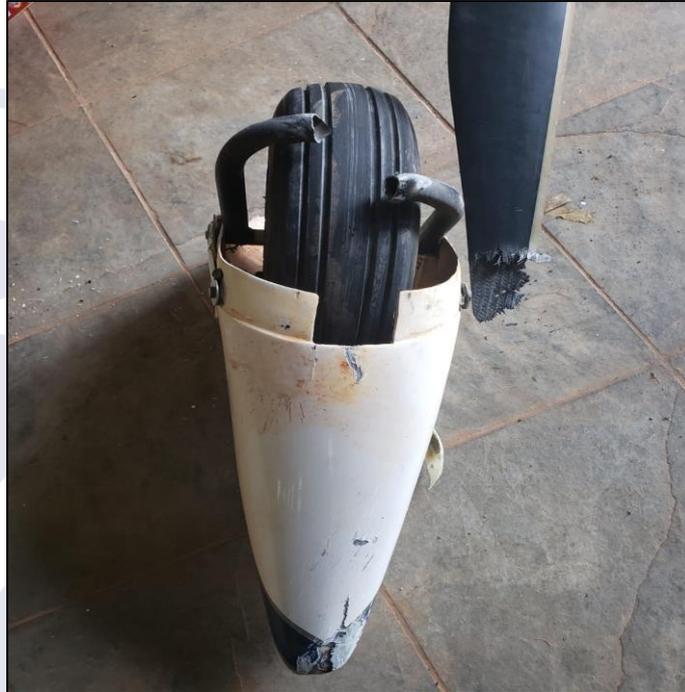
Relatou, ainda, que a aproximação para o pouso na cabeceira 29 de SWUZ ocorreu de forma não estabilizada, com a realização de uma rampa mais alta que a normal e com velocidade mais elevada que a prevista. A aeronave pousou de forma brusca, vindo a danificar o conjunto de hélice e quebrar o trem de pouso auxiliar, devido à sobrecarga provocada, culminando na sua saída pela lateral esquerda da pista.

Figura 3 - Situação do trem de pouso auxiliar danificado.

A decisão de pousar de forma precipitada, aliada com as técnicas adotadas para a realização do circuito de tráfego e pouso, as quais resultaram em uma aproximação não estabilizada, foram fatores determinantes para a ocorrência aeronáutica, demonstrando que houve inadequada aplicação de comandos e julgamento de pilotagem, possivelmente influenciados pela pouca experiência de voo.
