COMANDO DA AERONÁUTICA
CENTRO DE INVESTIGAÇÃO E PREVENÇÃO DE
ACIDENTES AERONÁUTICOS

RELATÓRIO FINAL SIMPLIFICADO

DADOS DA OCORRÊNCIA								
DATA - HORA		INVESTIGAÇÃO		SUMA Nº				
22JUL2020 - 10:56 (UTC)		SERIPA III		A-090/CENIPA/2020				
CLASSIFICAÇÃO	TIPO(S)			SUBTIPO(S)				
ACIDENTE	[SCF-NP] FALHA OU MAU FUNCIONAMENTO DE SISTEMA / COMPONENTE			NIL				
LOCALIDADE	MUNICÍPIO		UF	COORDENADAS				
AERÓDROMO DE SÃO JOÃO DEL REI (SNJR)	SÃO JOÃO DEL REI		MG	21°04'58"S	044°13'52"W			
DADOS DA AERONAVE								
MATRÍCULA		FABRICANTE		MODELO				
PU-FCC		CONSTRUTOR AMADOR		FC-04 PÉGASUS				
OPERADOR			REGISTRO		OPERAÇÃO			
PARTICULAR			PET		PRIVADA			
PESSOAS A BORDO / LESÕES / DANOS À AERONAVE								
A BORDO		LESÕES					DANOS À AERONAVE	
		Ileso	Leve	Grave	Fatal	Desconhecido		
Tripulantes	1	-	-	1	-	-	Nenhum	
Passageiros	-	-	-	-	-	-	Leve	
Total	1	-	-	1	-	-	X Substancial	
							Destruída	
Terceiros	-	-	-	-	-	-	Desconhecido

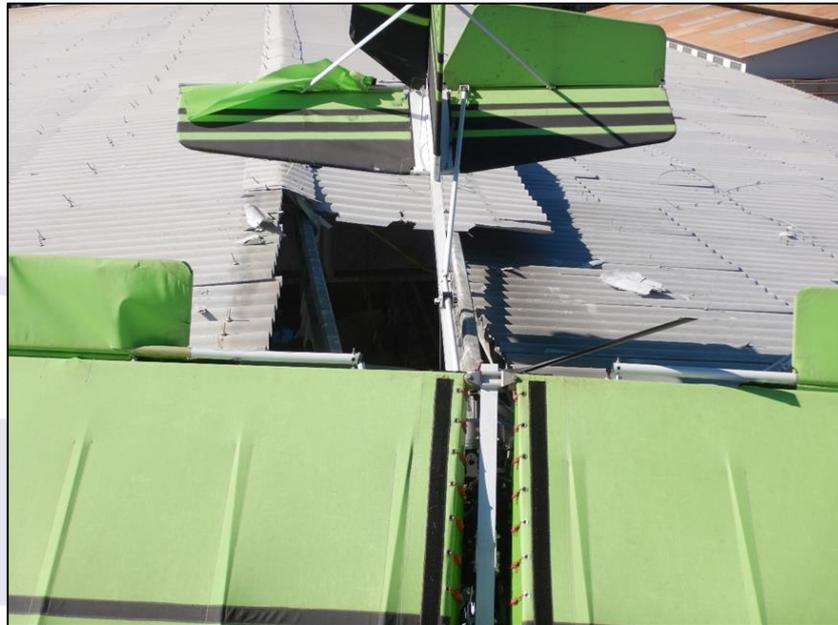
Essa vibração ocorreu devido a uma falha estrutural no lado direito do profundor. Na foto abaixo é possível perceber o dano dessa superfície de comando.

Figura 1 - Situação do profundor direito

A falha ocorreu devido ao desprendimento em voo do atuador do profundor que deixou a superfície solta, provocando vários ciclos de movimentos oscilatórios para cima e para baixo. Essa dinâmica submeteu a empenagem da aeronave a forças ressonantes, causando uma excessiva trepidação, a qual foi transmitida ao manche e, posteriormente, levou a perda de controlabilidade da aeronave, não restando ao piloto outra opção senão realizar o pouso forçado sobre os hangares.

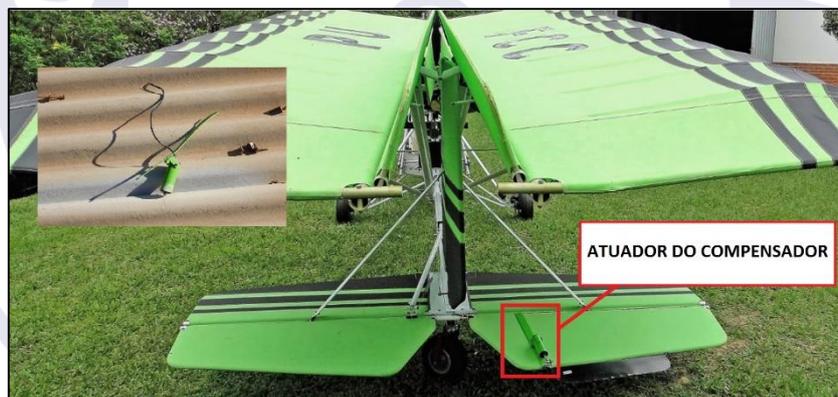
O atuador do compensador foi encontrado a 200 metros da aeronave, o que evidencia o seu desprendimento em voo.

Figura 2 - O quadrado vermelho mostra a localização do atuador do compensador no profundor e a foto menor mostra que ele foi encontrado separado dos destroços.

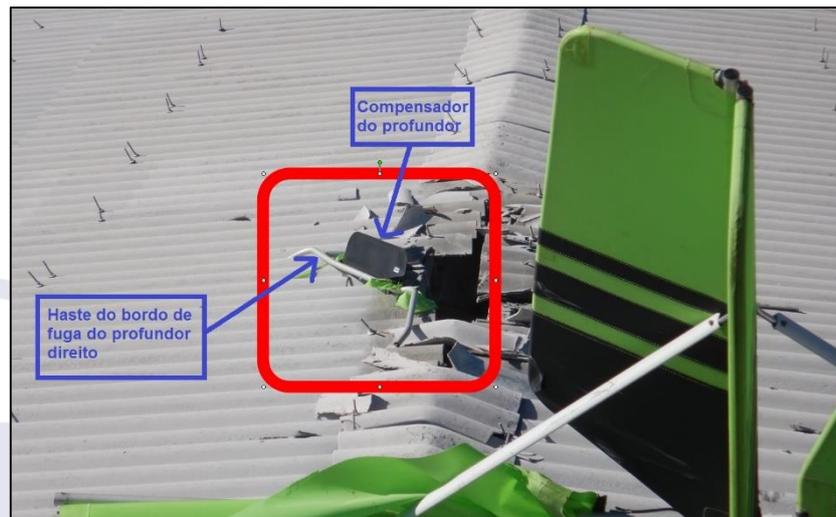
Foi descartada a possibilidade de soltura da haste do bordo de fuga do profundor da estrutura da aeronave durante o voo, pois essa peça foi encontrada muito próxima da aeronave e, possivelmente, ela foi rompida com o impacto contra o telhado.

Figura 3 - Localização da haste do bordo de fuga do profundor direito.
