COMANDO DA AERONÁUTICA
CENTRO DE INVESTIGAÇÃO E PREVENÇÃO DE
ACIDENTES AERONÁUTICOS

RELATÓRIO FINAL SIMPLIFICADO

DADOS DA OCORRÊNCIA			
DATA - HORA	INVESTIGAÇÃO	SUMA N°	
24jul2021 - 20:10 (UTC)	SERIPA IV	A-090/CENIPA/2021	
CLASSIFICAÇÃO	TIPO(S)		
ACIDENTE	[SCF-PP] FALHA OU MAU FUNCIONAMENTO DO MOTOR		
LOCALIDADE	MUNICÍPIO	UF	COORDENADAS
MARGEM DA RODOVIA CMTE. JOÃO RIBEIRO DE BARROS)	TUPI PAULISTA	SP	21°23'30"S 051°30'12"W

DADOS DA AERONAVE		
MATRÍCULA	FABRICANTE	MODELO
PU-SCS	ACRO SPORT	PIX
OPERADOR	REGISTRO	OPERAÇÃO
PARTICULAR	PET	OUTROS

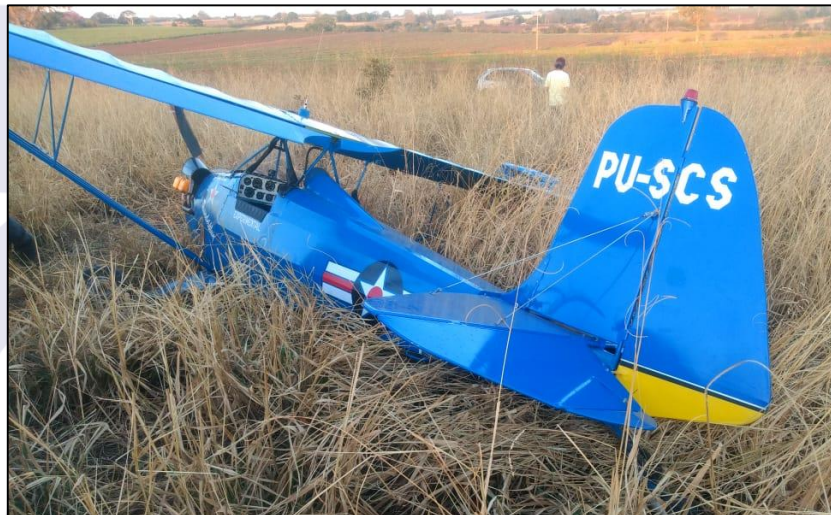
Cerca de 20 minutos após a decolagem, a aeronave apresentou queda de RPM do motor e o piloto decidiu realizar o pouso de emergência em área descampada.

Durante a descida, a aeronave colidiu contra uma linha de transmissão e se chocou contra o solo.

A aeronave teve danos substanciais e o piloto sofreu lesões graves.

Figura 1 - Vista da aeronave no local do acidente.

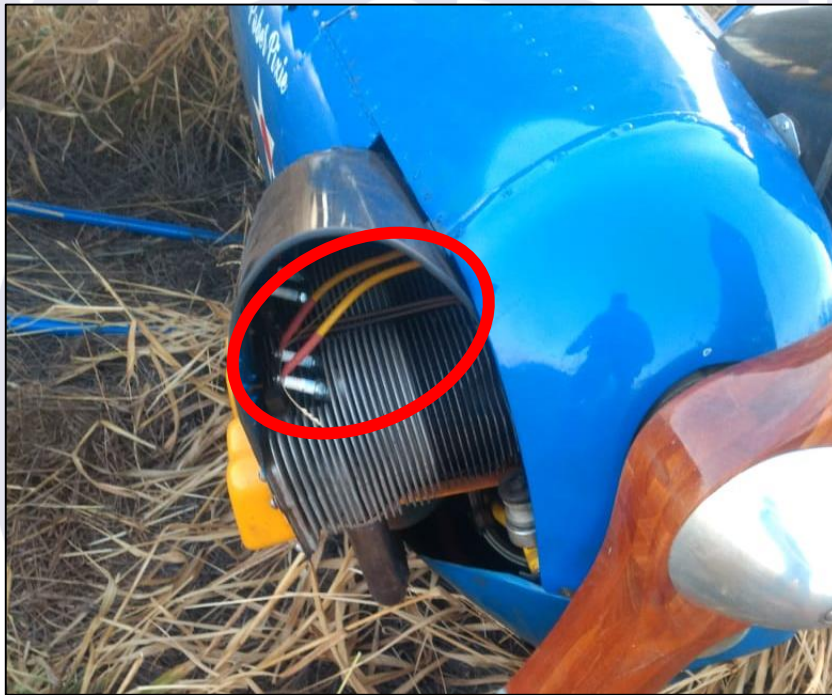
A partir dos registros fotográficos realizados logo após o acidente, a Comissão constatou a utilização de velas de ignição automotivas no motor (Figura 2), conectadas por meio de um sistema de cablagem simples.

Figura 2 - Vista das velas e cablagem do motor.

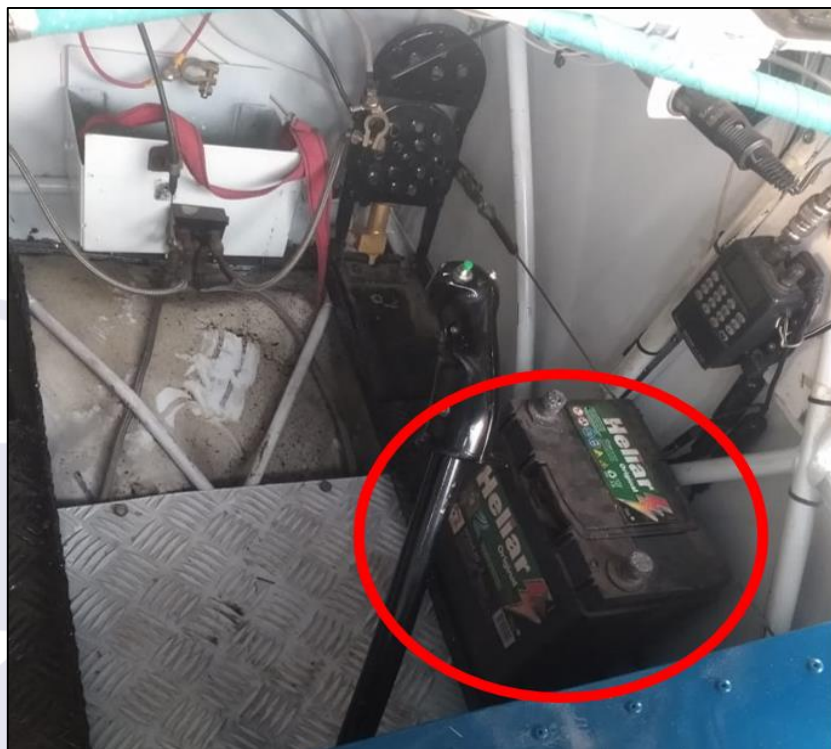
Analisando-se o interior da aeronave, verificou-se também a utilização de uma bateria automotiva (Figura 3). Contudo, tal bateria foi desconectada após a evacuação do piloto, não tendo sido possível avaliar se sua utilização se restringia ao rádio portátil utilizado na cabine.

Figura 3 - Vista interna da cabine de pilotagem.
