COMANDO DA AERONÁUTICA
CENTRO DE INVESTIGAÇÃO E PREVENÇÃO DE
ACIDENTES AERONÁUTICOS

RELATÓRIO FINAL SIMPLIFICADO

DADOS DA OCORRÊNCIA								
DATA - HORA		INVESTIGAÇÃO		SUMA N°				
05SET2021 - 15:20 (UTC)		SERIPA VII		A-103/CENIPA/2021				
CLASSIFICAÇÃO		TIPO(S)		SUBTIPO(S)				
ACIDENTE		[UKN] INDETERMINADO		NIL				
LOCALIDADE		MUNICÍPIO		UF	COORDENADAS			
RIO TARUMÃ		MANAUS		AM	03°00'09"S 060°05'39"W			
DADOS DA AERONAVE								
MATRÍCULA		FABRICANTE		MODELO				
PU-ZUZ		EDRA INDÚSTRIA AERONÁUTICA LTDA.		SUPER PETREL LS				
OPERADOR			REGISTRO		OPERAÇÃO			
PARTICULAR			PET		PRIVADA			
PESSOAS A BORDO / LESÕES / DANOS À AERONAVE								
A BORDO		LESÕES					DANOS À AERONAVE	
		Ileso	Leve	Grave	Fatal	Desconhecido		
Tripulantes	1	-	-	-	-	1	Nenhum	
Passageiros	-	-	-	-	-	-	Leve	
Total	1	-	-	-	-	1	X Substancial	
							Destruída	
Terceiros	-	-	-	-	-	-	Desconhecido

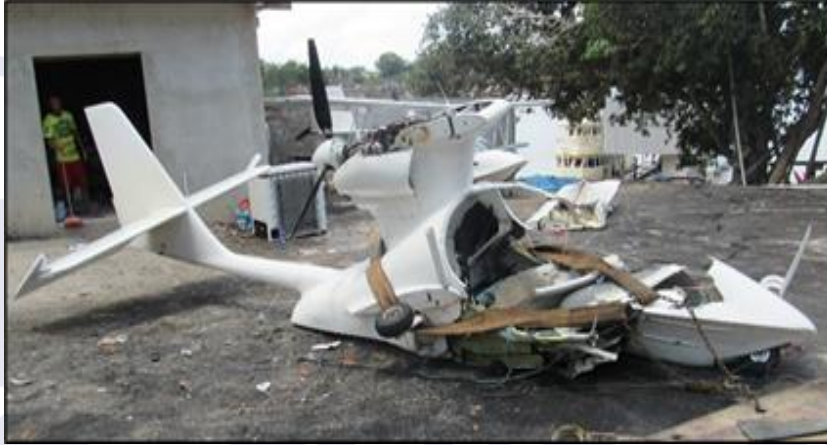
Figura 1 - Destroços da aeronave.

A aeronave teve danos substanciais. O piloto, supostamente, teve ferimentos leves, porém deixou o local e não foi identificado.

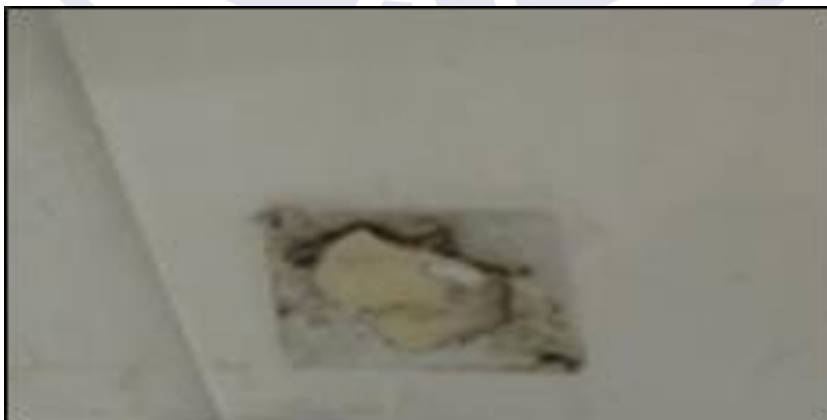
Durante a ação inicial, não foram localizados quaisquer documentos a bordo da aeronave. Além disso, a Comissão de Investigação verificou que a plaqueta de identificação havia sido removida, o que impossibilitou a identificação da aeronave por esse meio. Além disso, a matrícula da aeronave, que também estaria grafada em sua estrutura, foi retirada (Figura 2).

Figura 2 - Visão do local de instalação da plaqueta de identificação.

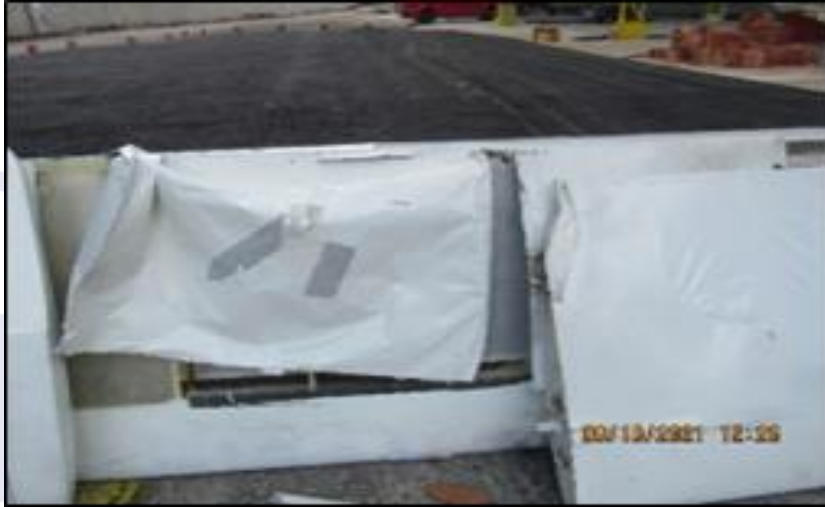
No entanto, foi possível realizar a identificação da aeronave por meio da sombra que permaneceu (Figura 3).

Figura 3 - Visão de parte da estrutura da aeronave onde foi possível realizar a sua identificação.
