**COMANDO DA AERONÁUTICA**  
**CENTRO DE INVESTIGAÇÃO E PREVENÇÃO DE**  
**ACIDENTES AERONÁUTICOS**

**RELATÓRIO FINAL SIMPLIFICADO**

DADOS DA OCORRÊNCIA								
DATA - HORA		INVESTIGAÇÃO		SUMA N°				
08MAIO2021 - 11:45 (UTC)		SERIPA VI		A-067/CENIPA/2021				
CLASSIFICAÇÃO	TIPO(S)		SUBTIPO(S)					
ACIDENTE	[OTHR] OUTROS		POUSO EM LOCAL NÃO PREVISTO					
LOCALIDADE	MUNICÍPIO	UF	COORDENADAS					
REGIÃO PERIFÉRICA DO MUNICÍPIO MUNDO NOVO	MUNDO NOVO	GO	13°47'03"S	050°17'26"W				
DADOS DA AERONAVE								
MATRÍCULA		FABRICANTE		MODELO				
PT-VNB		NEIVA		EMB-720D				
OPERADOR			REGISTRO		OPERAÇÃO			
TROPICAL URBANISMO E INCORP. LTDA./OUTROS			TPP		PRIVADA			
PESSOAS A BORDO / LESÕES / DANOS À AERONAVE								
A BORDO		LESÕES					DANOS À AERONAVE	
		Ileso	Leve	Grave	Fatal	Desconhecido		
Tripulantes	1	1	-	-	-	-	Nenhum	
Passageiros	3	3	-	-	-	-	Leve	
<b>Total</b>	<b>4</b>	<b>4</b>	-	-	-	-	X Substancial	
							Destruída	
Terceiros	-	-	-	-	-	-	Desconhecido

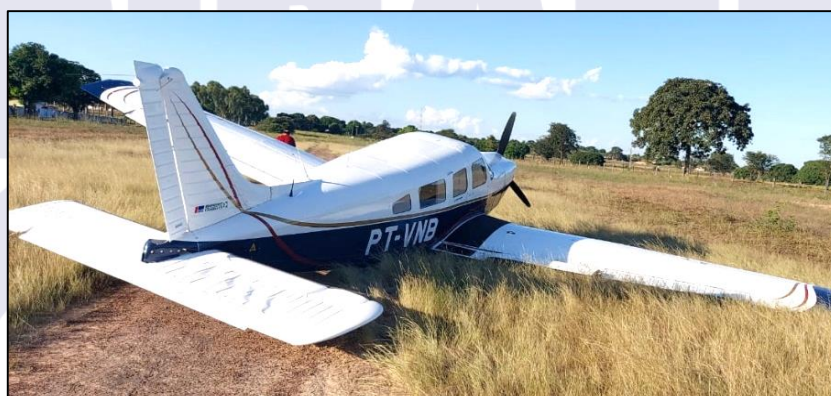
Com cerca de uma hora e trinta minutos de voo, um dos passageiros sofreu um mal-estar a bordo e o piloto decidiu pousar em uma área localizada na cidade de Mundo Novo, GO. Durante a corrida após o pouso, a aeronave colidiu com o trem de pouso principal direito contra um cupinzeiro.

A aeronave teve danos substanciais e todos os ocupantes saíram ilesos.

Figura 1 - Situação da aeronave após o acidente.

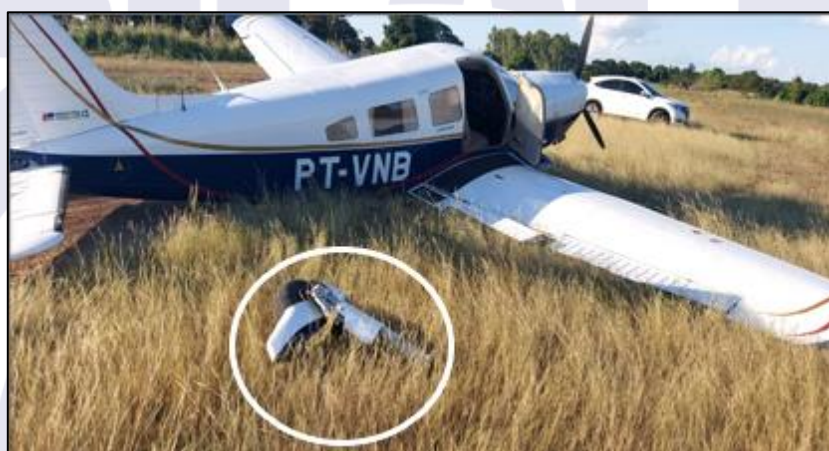
Na corrida após o pouso, quando o avião estava com a velocidade reduzida, próximo à parada total, seu trem de pouso principal direito chocou-se contra um cupinzeiro, causando o seu colapso e conseqüente desprendimento da estrutura da aeronave, além de ter danificado o profundor direito (Figura 2).

Figura 2 - Posição do trem principal direito após o acidente.
