COMANDO DA AERONÁUTICA
CENTRO DE INVESTIGAÇÃO E PREVENÇÃO DE
ACIDENTES AERONÁUTICOS

RELATÓRIO FINAL SIMPLIFICADO

DADOS DA OCORRÊNCIA				
DATA - HORA	INVESTIGAÇÃO	SUMA Nº		
03FEV2020 - 19:00 (UTC)	SERIPA I	A-014/CENIPA/2020		
CLASSIFICAÇÃO	TIPO(S)	SUBTIPO(S)		
ACIDENTE	[OTHR] OUTROS	PROBLEMAS FISIOLÓGICOS		
LOCALIDADE	MUNICÍPIO	UF	COORDENADAS	
FAZENDA NOVA AURORA	CAROLINA	MA	07°46'29"S	047°02'44"W

DADOS DA AERONAVE		
MATRÍCULA	FABRICANTE	MODELO
PT-UZW	EMBRAER	EMB-202A
OPERADOR	REGISTRO	OPERAÇÃO
PARTICULAR	TPP	PRIVADA

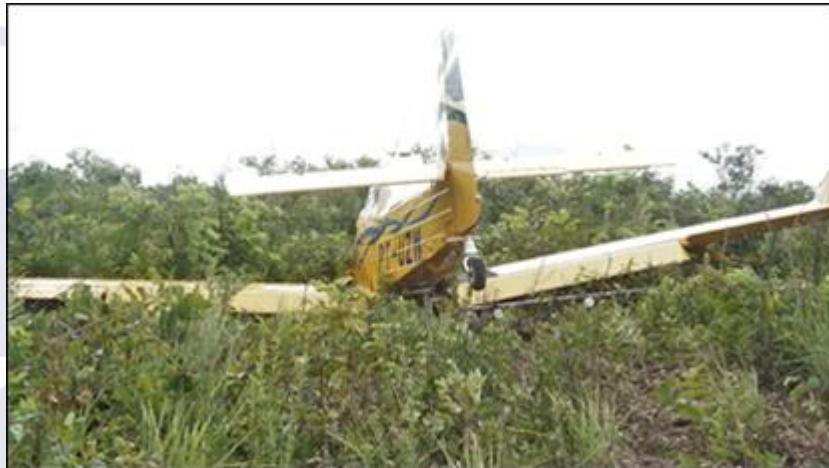
Figura 1 - Posição da aeronave após a ocorrência.

A aeronave teve danos substanciais.

A aeronave foi encontrada em uma área descampada com vegetação baixa a, aproximadamente, 1,5 NM do destino pretendido.

A Equipe de Ação Inicial observou que os danos no motor e nas três pás da hélice apresentavam indícios de que o motor desenvolvia potência no momento do impacto.

Em outro ponto da investigação, verificou-se que a aeronave atingiu o solo de forma controlada e com baixo ângulo em relação à superfície do terreno, caracterizando um pouso forçado.
