**COMANDO DA AERONÁUTICA**  
**CENTRO DE INVESTIGAÇÃO E PREVENÇÃO DE**  
**ACIDENTES AERONÁUTICOS**

**RELATÓRIO FINAL**  
**A - 009/CENIPA/2014**

| <b>AERONAVE:</b> | <b>PT-YRE</b> |
| <b>MODELO:</b> | <b>AS 350 BA</b> |

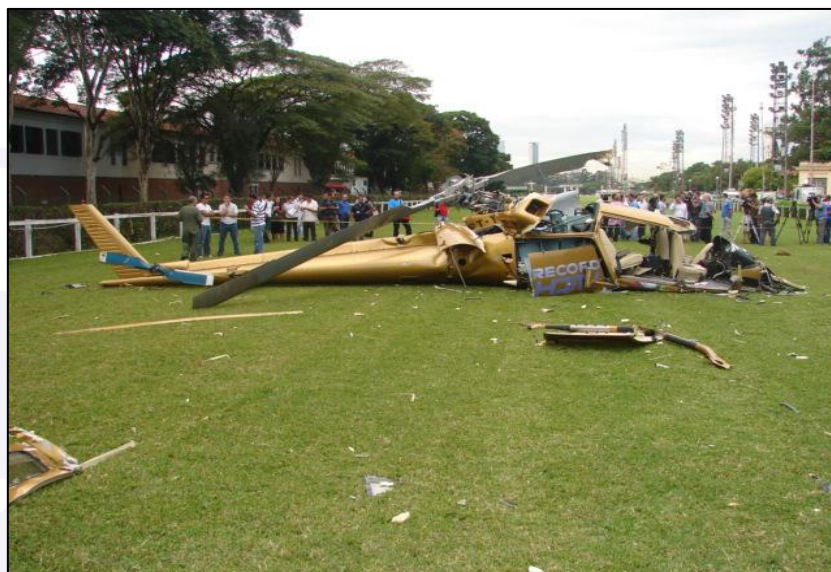
Figura 1 - Visão geral dos destroços no local do acidente.

As características dos destroços evidenciaram que o impacto da aeronave contra o solo ocorreu com grande energia. Houve afundamento do piso da cabine e deformação da estrutura que dá suporte à cadeira do piloto.

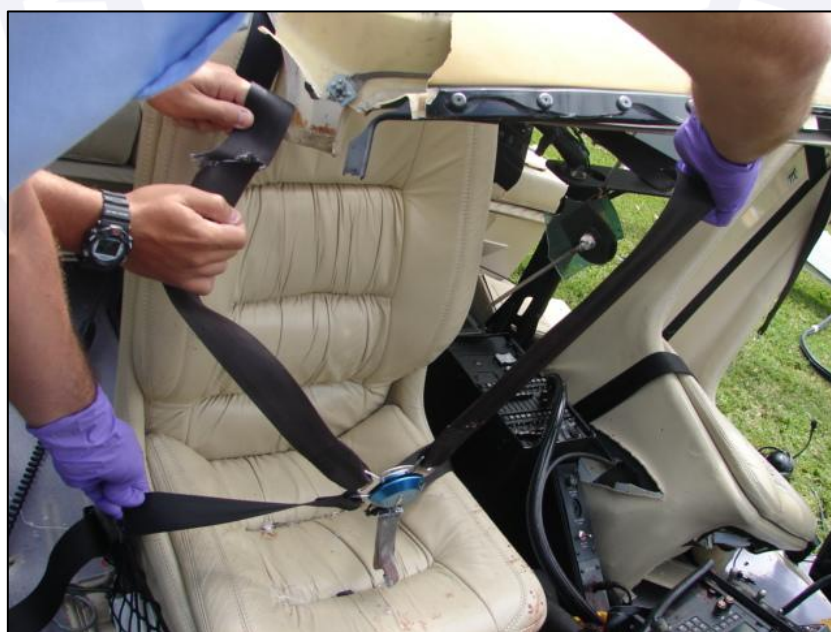
Figura 2 - Visão de como o cinto do piloto ficou após o impacto.

O banco do piloto não era do tipo *anti-crash* e os pontos de fixação dos cintos de segurança estavam no piso da aeronave, conforme previsto pelo projeto da aeronave.

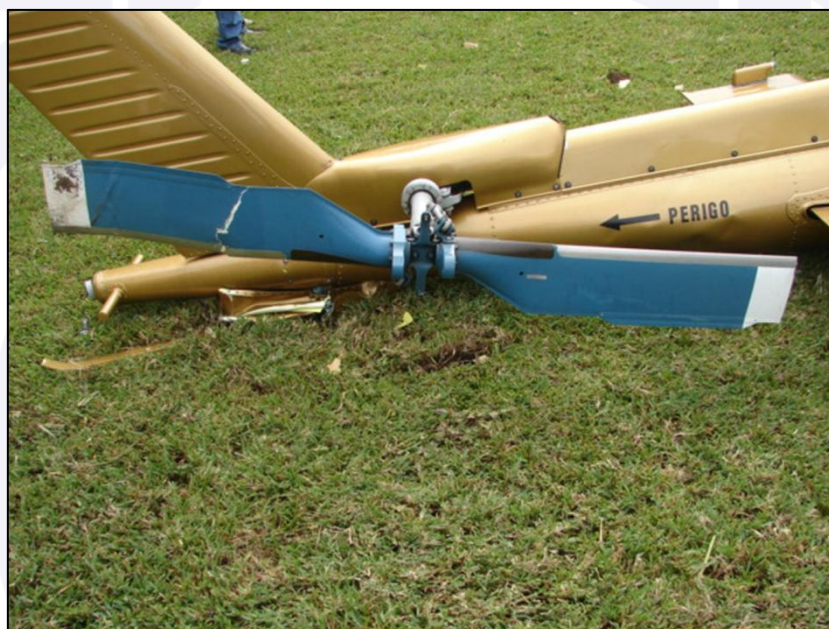
Figura 3 – Pás do rotor de cauda.

A pá mais danificada apresentava marcas de terra na sua extremidade e danos, muito provavelmente, causados em decorrência do impacto desta contra o solo. Essa afirmação é corroborada pela ausência de danos significativos na outra pá.

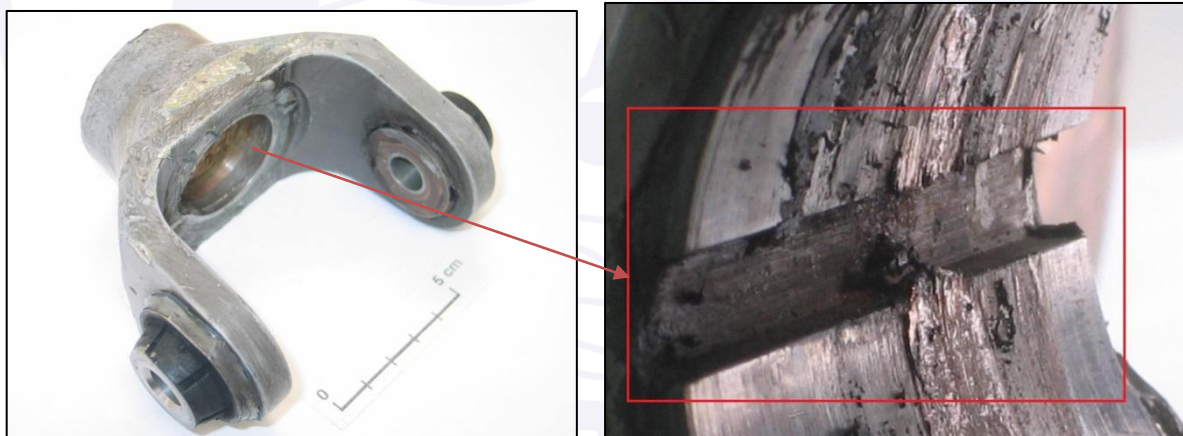
Figura 6 – Garfo de sustentação das pás do PT-YRE (esq.). No detalhe, a parte interna do garfo com o alojamento da chave em destaque.

Quando há uma parada brusca do rotor de cauda, (resultante da colisão das pás contra o solo ou obstáculo, por exemplo) a chave se rompe, mas o garfo não chega a girar uma volta completa em torno do eixo cônico. Com relação à chave, espera-se que a parte rompida permaneça no interior do seu alojamento, no garfo.

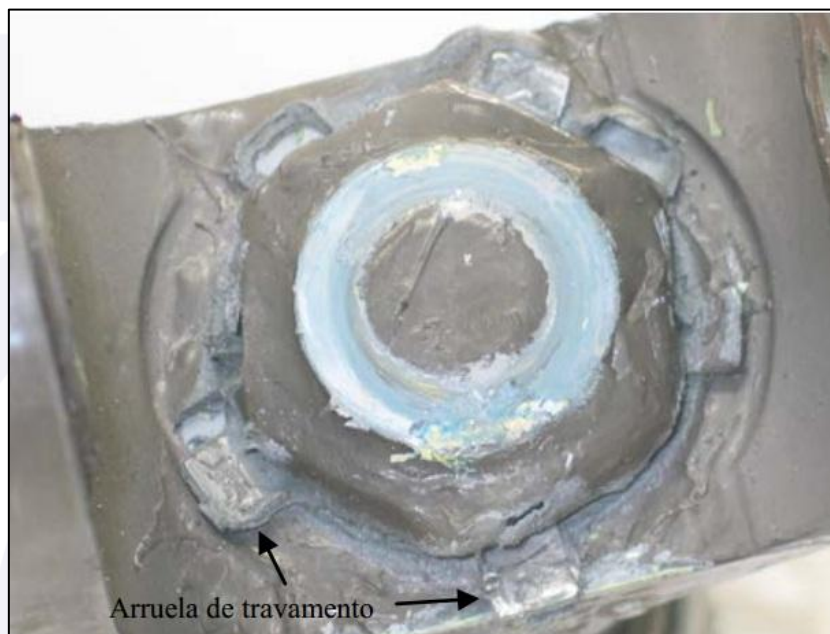
Ao analisar o parafuso de fixação do garfo ao eixo cônico, os técnicos verificaram que a arruela de travamento estava fora de sua posição original e constataram que o parafuso estava quase sem torque. Estima-se que foi necessário algo em torno de 2kgf.m para retirá-lo de sua posição. Encontraram, também, marcas circulares de cor azul na cabeça do parafuso. Essas marcas foram causadas pelo atrito deste com os parafusos que limitam o *flapping* das pás do rotor de cauda, como ilustram as figuras 7 e 8. Também foram encontradas marcas de atrito circular na parte de baixo da cabeça do parafuso de fixação (figura 9). Todas essas evidências indicam que o parafuso girou em relação ao garfo.

Figura 7 – Parafuso de fixação do garfo ao eixo cônico. Nota-se que a arruela de travamento está fora de sua posição original e que há uma marca circular azul em torno da cabeça do parafuso.

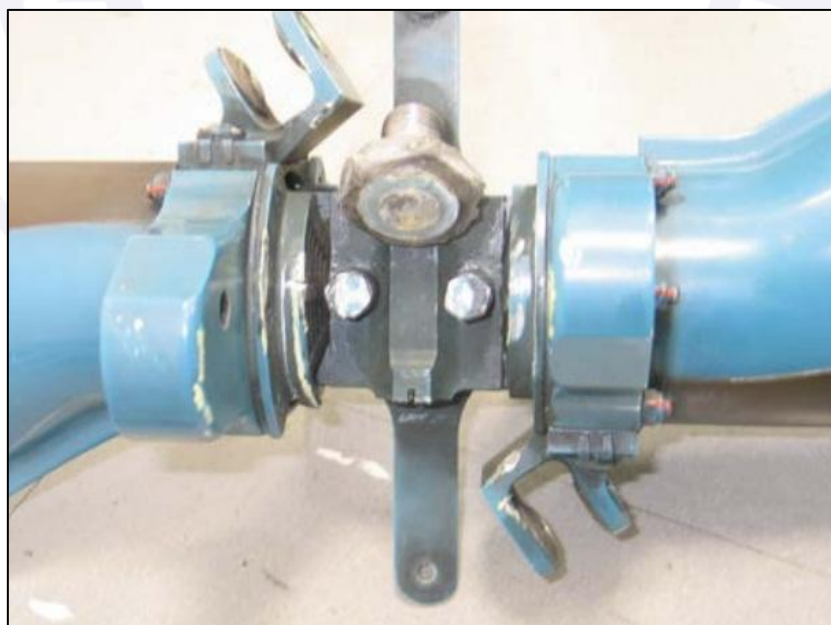
Figura 8 – Parafusos de limitação do *flapping* das pás do rotor de cauda. Nota-se que a marca azulada no parafuso de fixação foi causada pelo atrito deste com os dois parafusos de limitação do *flapping*.

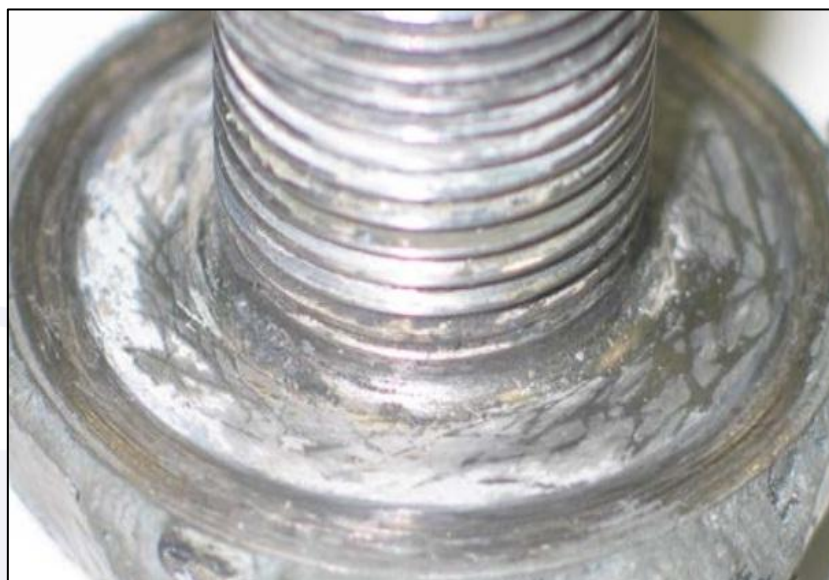
Figura 9 – Marca de atrito circular na parte de baixo da cabeça do parafuso de fixação do garfo ao eixo cônico.

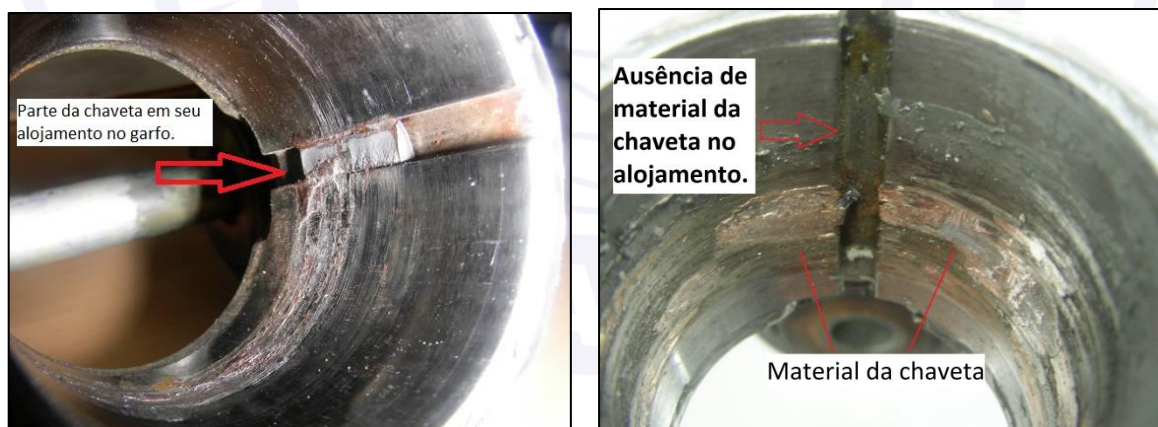
Durante a análise da região interna do garfo de sustentação das pás, verificaram-se marcas de atrito circunferenciais onde o eixo cônico se acopla. Ademais, detectou-se a presença de material da chaveta, desgastado e incrustado, em toda a circunferência interna do garfo e constatou-se a ausência desse mesmo material no interior do alojamento da chaveta. Por fim, foi observada presença de material do selante ao longo da circunferência interna do garfo.

A figura 10 compara o interior de um garfo com fratura da chaveta decorrente de uma parada brusca (foto da esquerda) com o garfo do PT-YRE (foto da direita). Observa-se que, na foto da esquerda, a parte fraturada da chaveta se mantém no seu alojamento no garfo, o que não aconteceu no PT-YRE ilustrado à direita.

Figura 10 – Comparação entre um garfo com fratura da chaveta (esq.) e o garfo do PT-YRE (dir.).

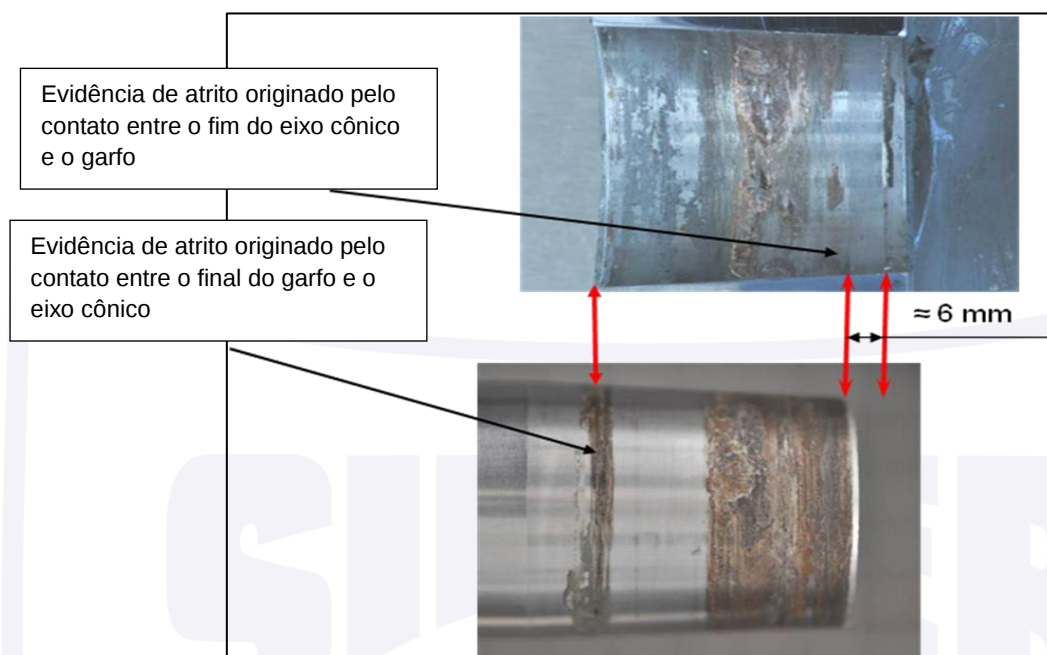
Figura 11 - Evidência de desconexão entre o eixo cônico e o garfo.

Todas as evidências indicam que houve rotação relativa entre o eixo cônico e o garfo.

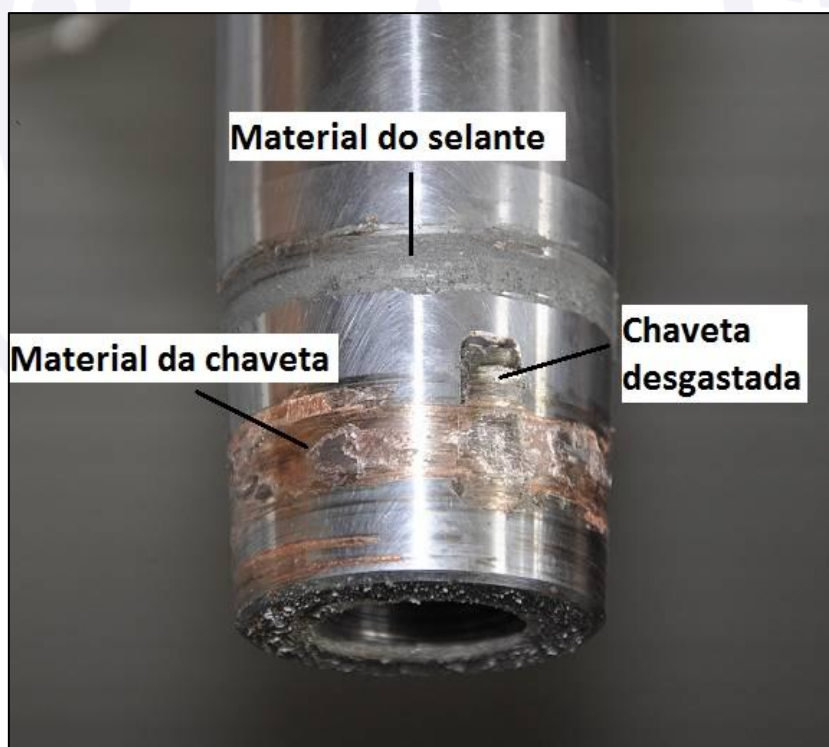
Ao analisar o eixo cônico, a equipe constatou que havia marcas de atrito circunferenciais em sua superfície. Verificou-se, ainda, o desgaste total da chaveta e a presença de material desta e do selante em toda a circunferência do eixo, como mostra a figura abaixo.

Figura 12 - Eixo cônico do PT-YRE, como encontrado após a desmodulação.

Todas as evidências indicam que houve rotação relativa entre o eixo cônico e o garfo.

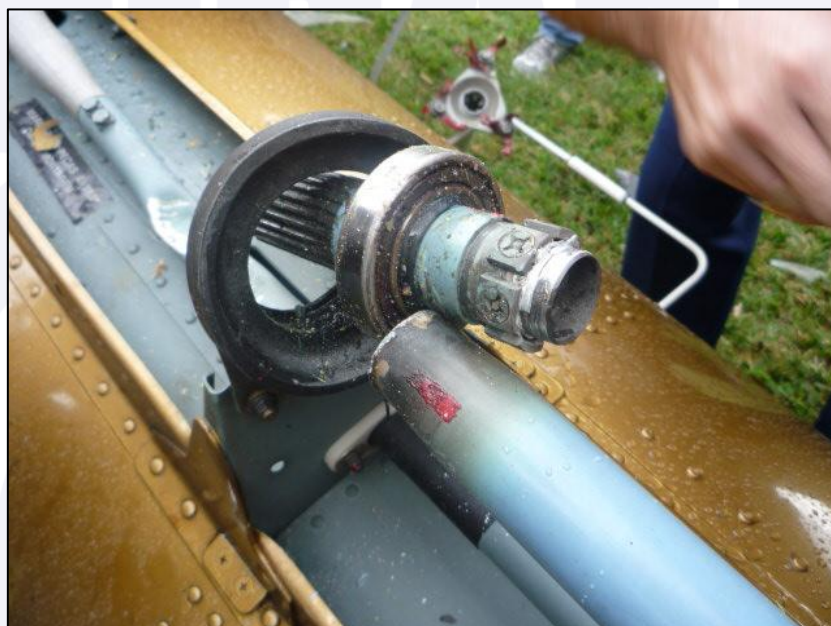
Houve falha do eixo longo na região dos seus parafusos de fixação. As marcas encontradas correspondem a uma fratura por cisalhamento em torção por sobrecarga, provavelmente, devido a um travamento. Exames realizados nas partes anteriores ao eixo de acionamento do rotor de cauda não apresentaram nenhum problema que pudesse ocasionar o travamento deste.

Figura 13 - Transmissão traseira como foi encontrada na Ação Inicial.

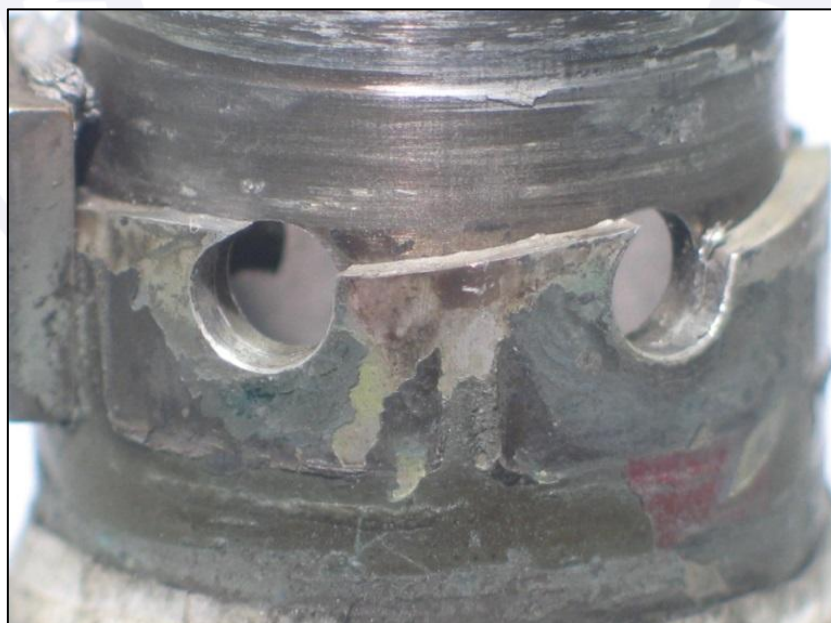
Figura 14 - Falha observada no eixo longo. Inclinação da fratura indica que houve sobrecarga por torção

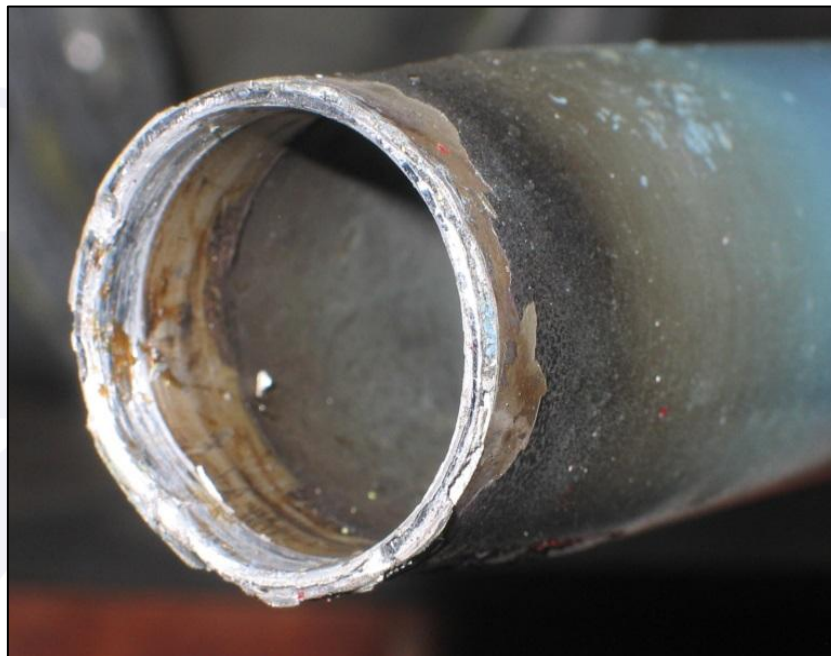
Após a quebra, o eixo continuou girando forçado sobre a conexão. Observou-se que houve atrito e temperaturas elevadas entre o eixo longo (externo) e o eixo curto (interno), causando a fusão do material dos eixos (Figura 16). Essas evidências sugerem que os eixos ficaram concêntricos, e que houve transmissão de rotação por algum período de tempo.

Figura 15 - Extremidade do eixo longo rompida na região de conexão com o eixo curto.

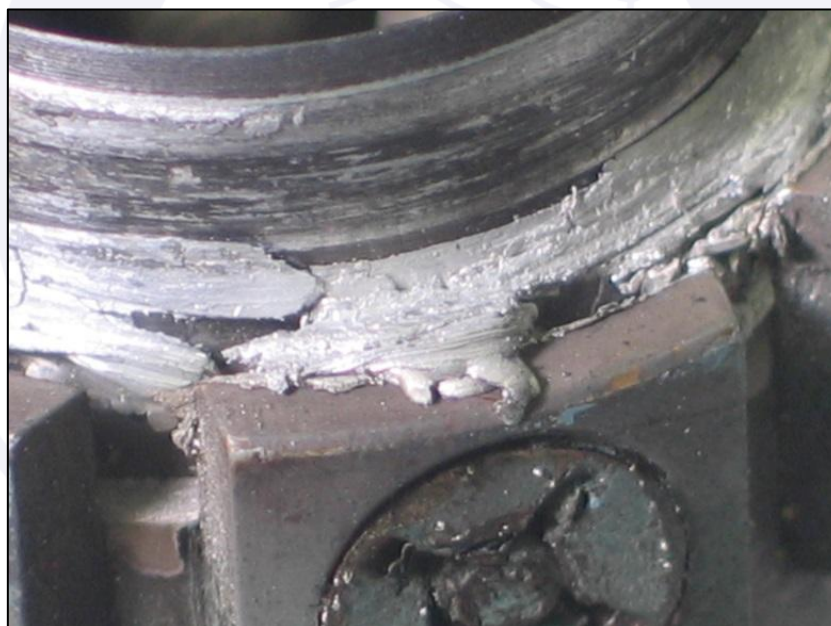
Figura 16 - Metal derretido (fusão) depositado na conexão entre os eixos

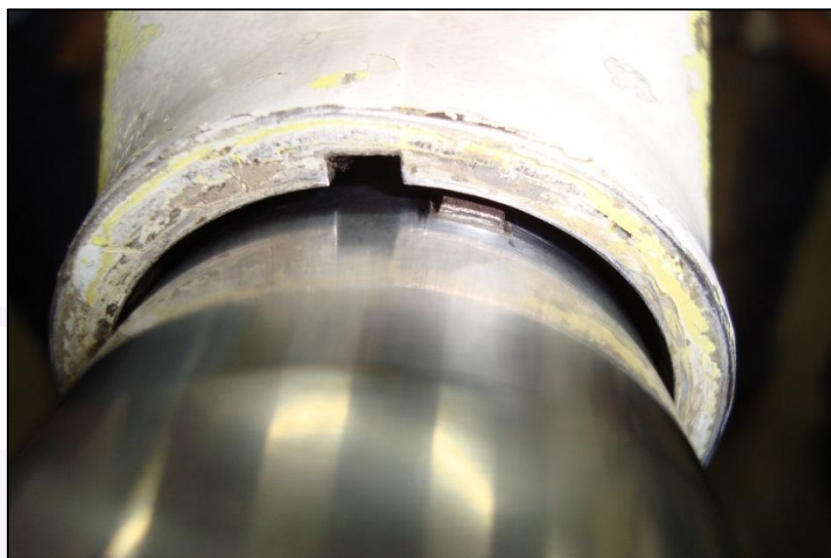
Figura 23 - Montagem incorreta do garfo no eixo cônico.

Observou-se que, apesar da aparência grosseira, é possível cumprir todos os passos para a modulação do sistema e o torque previsto (26kgf.m) é aceito.

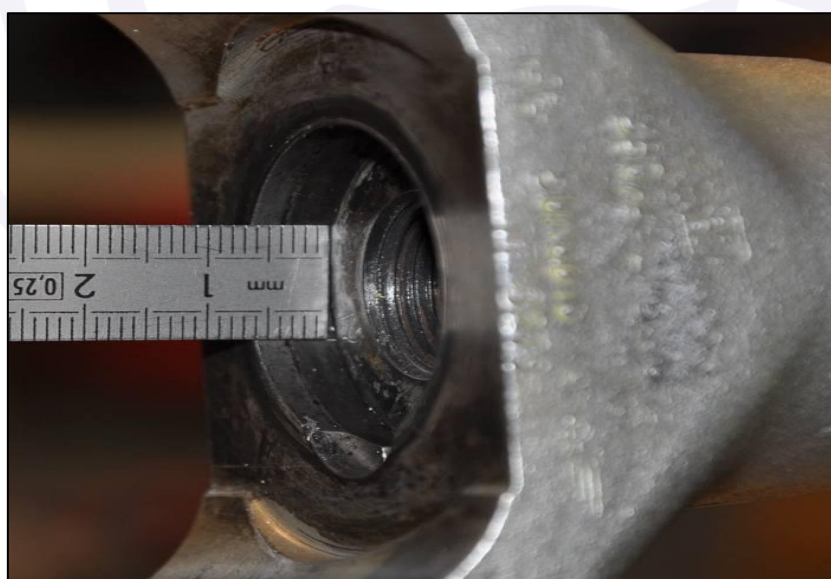
Nessa posição (montagem incorreta), observou-se que a porção do eixo cônico inserida no garfo era da ordem de 27mm, sem aplicação de torque, e de 33mm, quando houve a aplicação dos torques previstos no manual de manutenção do helicóptero. A distância entre as extremidades das peças na parte frontal do sistema também foi alterada, correspondendo a 7mm. Vale ressaltar que os valores são consideravelmente diferentes dos encontrados quando da montagem correta do sistema (37 a 38mm; e 3mm).

Figura 26 – Espaço de 7 mm entre as extremidades do garfo e do eixo cônico, com o sistema montado erroneamente.

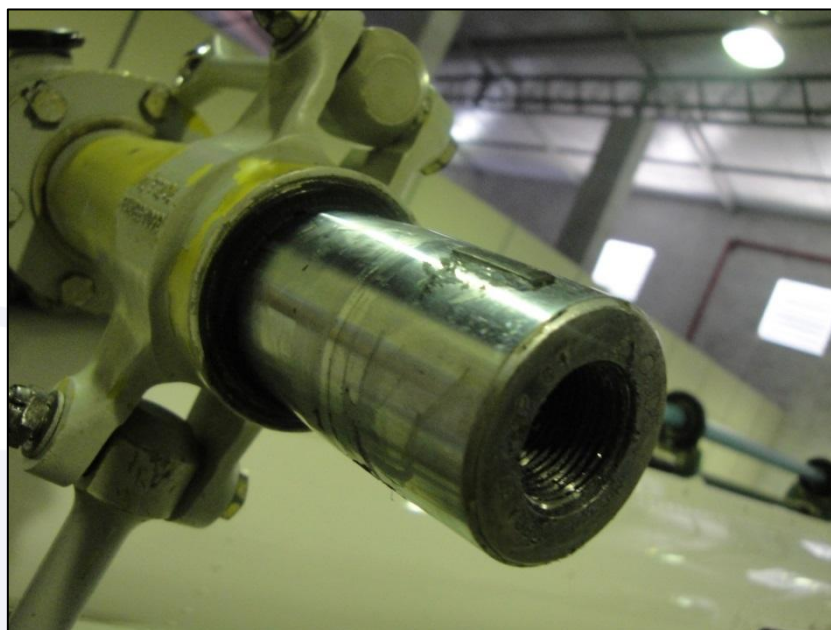
Durante a simulação, observou-se que há uma considerável perda de material da chaveta decorrente do atrito entre as partes. As fotos a seguir ilustram esse desgaste.

Figura 29 – Chaveta com perda de material, após aplicação de torque simulando giro.

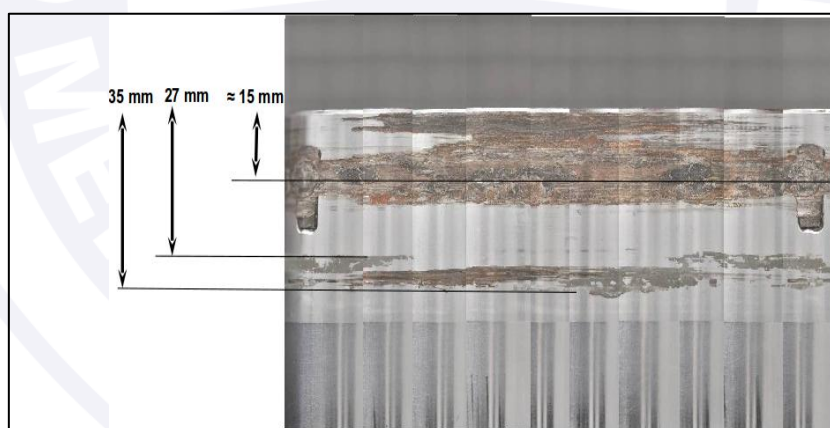
Existiam, no eixo cônico, algumas marcações que coincidiam com os valores obtidos considerando-se a montagem de forma incorreta. A foto 30 ilustra que o polímero teve uma distribuição não homogênea no eixo cônico e se concentrou próximo à chaveta, justamente onde existiria um espaço na montagem “sobreposta”. Observa-se, também que, na região oposta à chaveta, praticamente não há polímero e existem marcas de roçamento de metal com metal.

Figura 30 - Eixo cônico planificado.

Essas evidências sugerem que houve a montagem errada do garfo, com a chaveta fora do trilho e penetração do polímero no espaço existente entre o garfo e o eixo cônico.

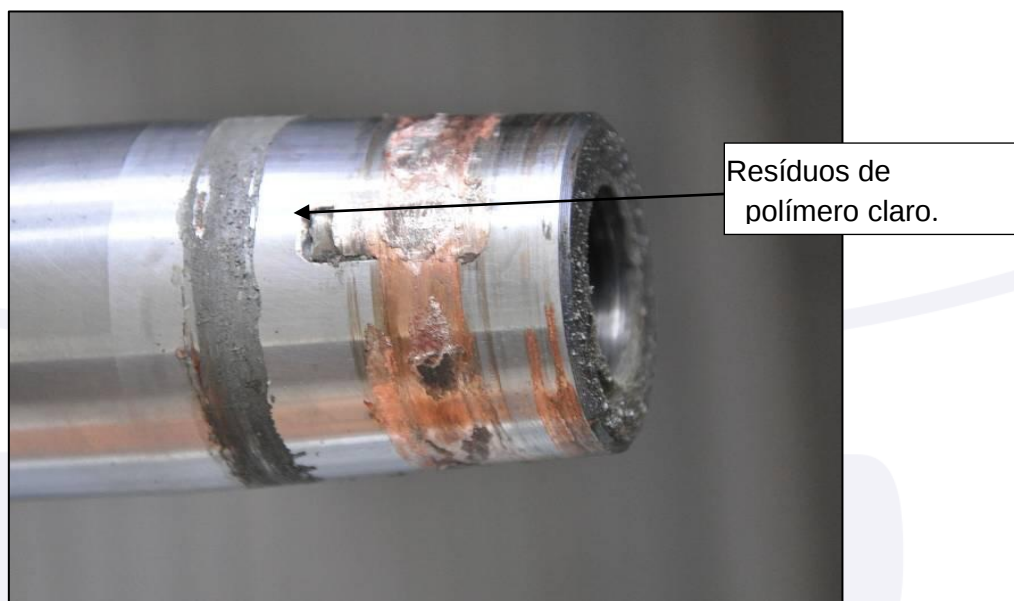
Resíduos de  
polímero claro.

Figura 31 - Resíduos de polímero claro no eixo cônico.

O aspecto pulverizado desse polímero sugere que ele não estava seco quando a falha ocorreu.

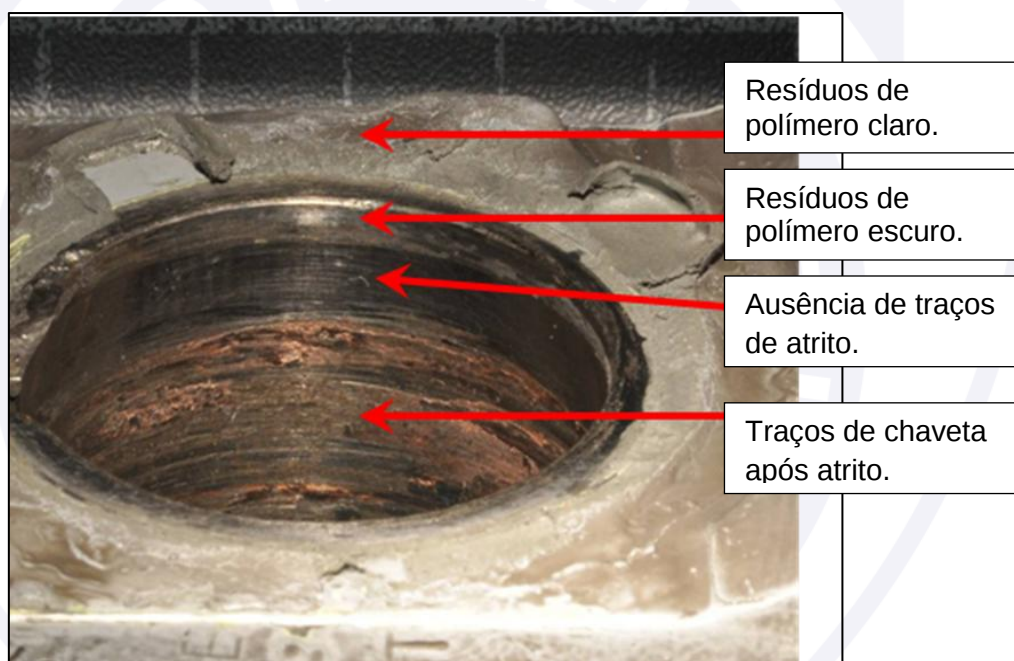
Resíduos de  
polímero claro.

Resíduos de  
polímero escuro.

A presença de resíduos de polímeros diferentes indica que estes foram aplicados em datas diferentes. Os trabalhos em laboratório usando um espectrômetro também sugerem que havia dois polímeros no eixo cônico e no garfo, aplicados em datas distintas.

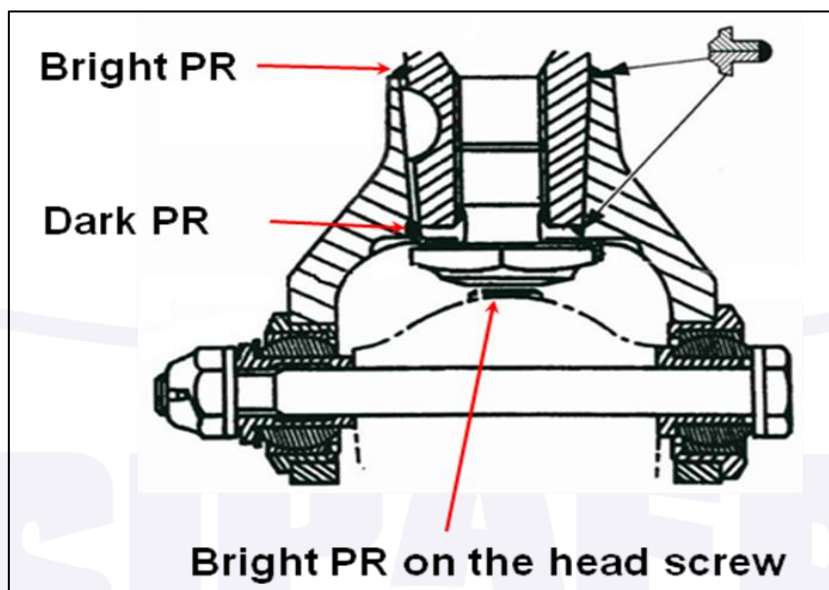
Figura 33 – Representação do local de aplicação do polímero e como foram encontrados.

As figuras acima são evidências de que ocorreram falhas na última montagem e na aplicação de polímero. Com o auxílio da *Eurocopter*, chegou-se às seguintes considerações:

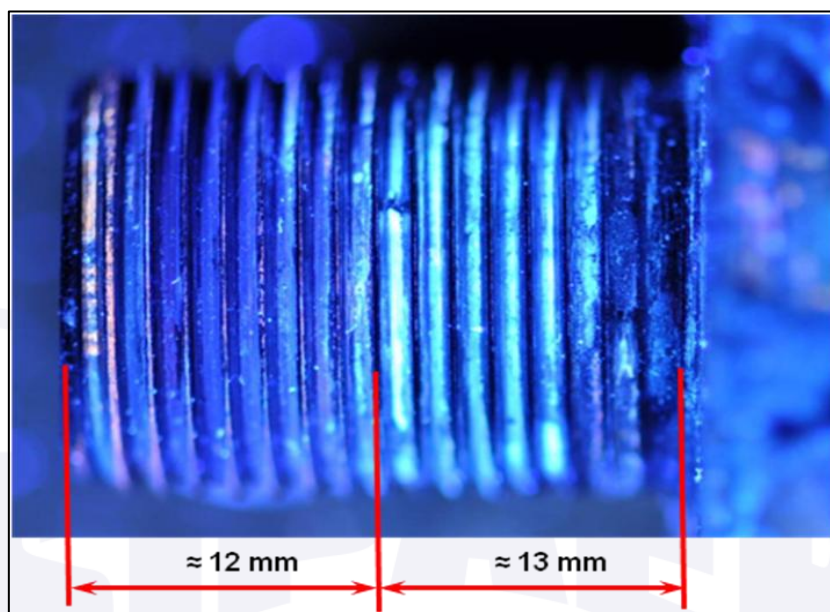
- para uma montagem correta do sistema o parafuso adentra uma distância de  $19,65 \text{ mm} \pm 1,8 \text{ mm}$ ; e
- para uma montagem incorreta do sistema o parafuso adentra uma distância de  $13,55 \text{ mm} \pm 1,8 \text{ mm}$ .
- A diferença de penetração do parafuso para uma instalação correta e uma incorreta é da ordem de 6mm.

Figura 34 - Parafuso de fixação do garfo no eixo cônico.

O valor de *Loctite* encontrado foi de 12 mm, aproximadamente, evidenciando que esta foi a posição final do parafuso durante a modulação do sistema, correspondente à montagem incorreta.
