**COMANDO DA AERONÁUTICA**  
**CENTRO DE INVESTIGAÇÃO E PREVENÇÃO DE**  
**ACIDENTES AERONÁUTICOS**

**RELATÓRIO FINAL**  
**A - 020/CENIPA/2014**

| <b>AERONAVE:</b> | <b>PP-DFW</b> |
| <b>MODELO:</b> | <b>C-140</b> |

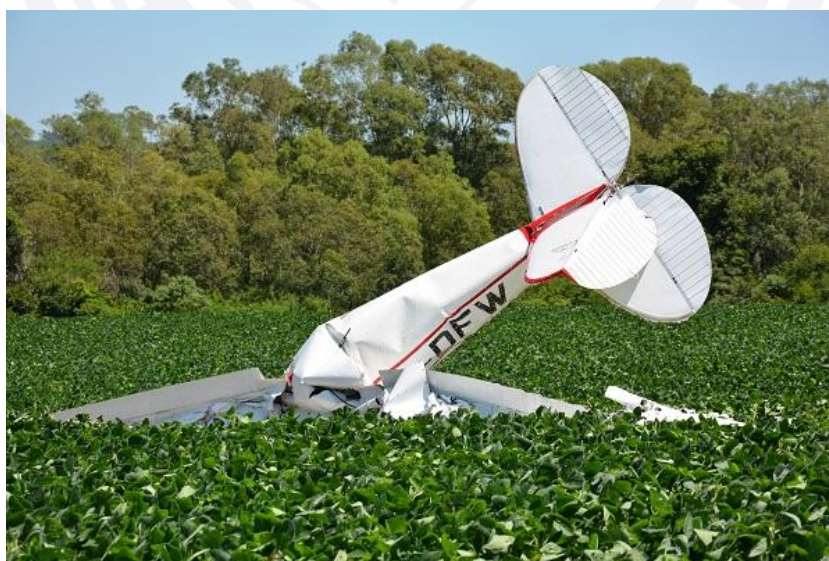
Os destroços da aeronave ficaram concentrados. Houve impacto único, frontal, e em ângulo de arfagem próximo a 90° com relação ao terreno. O impacto ocorreu em área de plantação de soja.

O profundor da aeronave apresentava um dano incompatível com o impacto da aeronave contra o solo, o qual impossibilitava seu movimento no sentido de picar, visto que emperrava no estabilizador horizontal.

Figura 1 – Posição da aeronave após o impacto.

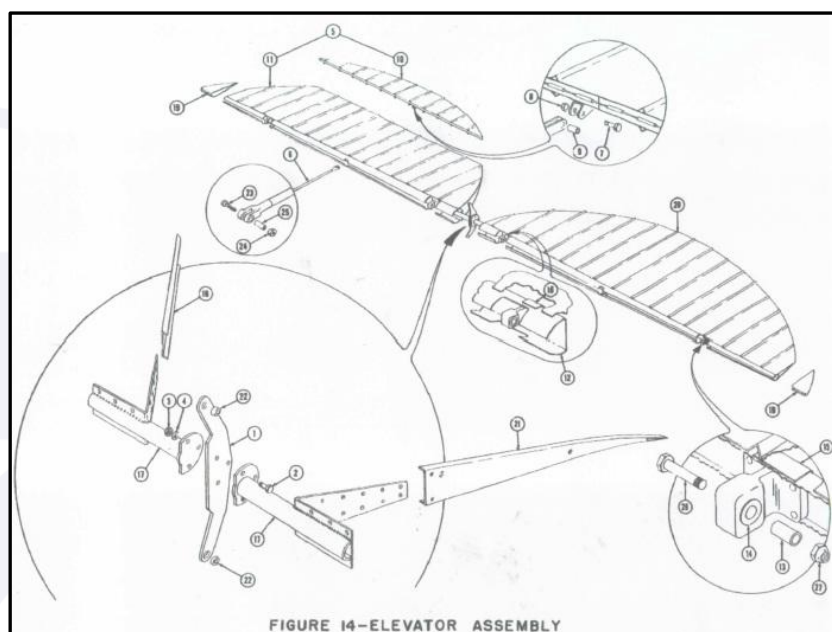
O bordo de ataque do profundor era formado por duas chapas metálicas curvas, uma superior e uma inferior. Caso houvesse grande carga empregada nessas estruturas, elas passariam a reduzir sua curvatura normal, aproximando-se cada vez mais do

estabilizador horizontal. Em tal situação, uma carga maior ou uma grande amplitude de comando do profundor provocaria o deslocamento de tais chapas metálicas para fora dos limites do estabilizador horizontal, resultando no travamento do profundor devido ao contato com o estabilizador horizontal.

Figura 4 – Desenho do profundor da aeronave
