COMANDO DA AERONÁUTICA
CENTRO DE INVESTIGAÇÃO E PREVENÇÃO DE
ACIDENTES AERONÁUTICOS

RELATÓRIO FINAL
A - 025/CENIPA/2013

OCORRÊNCIA:	ACIDENTE
AERONAVE:	PP-AJV
MODELO:	C90A
DATA:	03FEV2013

O presente Relatório Final refere-se ao acidente aeronáutico com a aeronave PP-AJV, modelo C90A, ocorrido em 03FEV2013, classificado como causado por fenômeno meteorológico em voo.

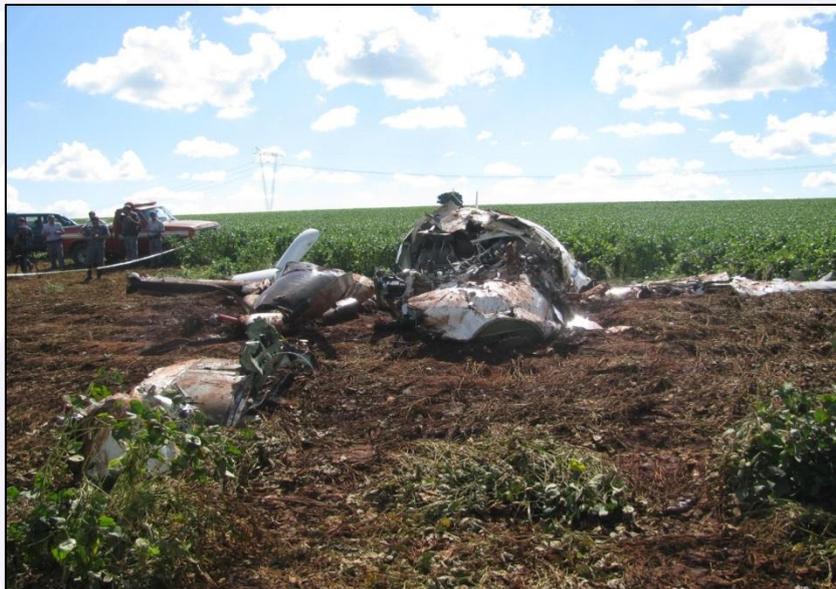
Os destroços foram encontrados em uma plantação de soja em área rural do município de Cândido Mota, SP. Não havia evidências de impactos anteriores à queda. Havia uma rede de transmissão de energia elétrica à retaguarda da aeronave sem quaisquer avarias.

O motor esquerdo, a ponta da asa direita, o leme direcional e os estabilizadores horizontais foram encontrados em uma área circular com 1.000 metros de raio em relação à fuselagem. As quatro pás de hélice de cada motor, apesar das deformações resultantes do impacto contra o solo, estavam conectadas aos seus respectivos cubos.

A orientação da aeronave no local da queda indicava aproximadamente a proa magnética 080°.

Figura 4 - Local da queda.

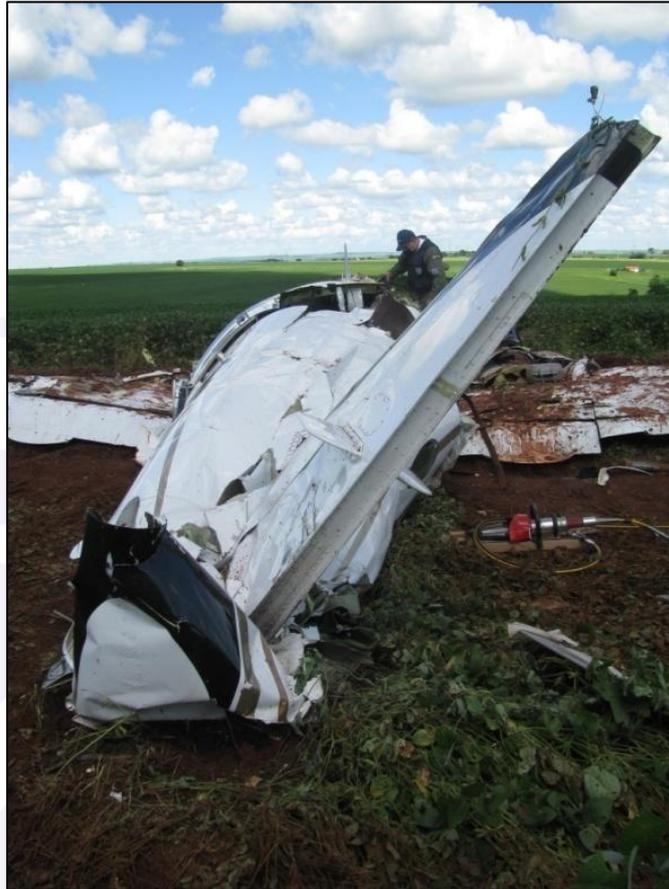
Figura 5 - Detalhe da torção na fuselagem à direita.

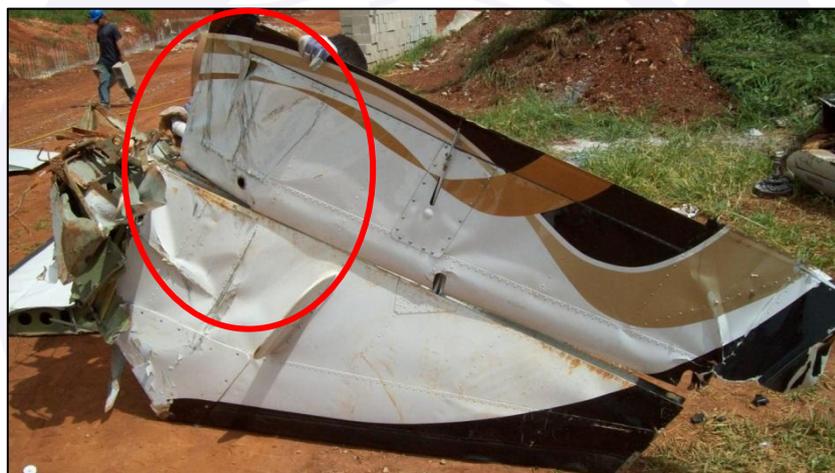
Figura 6 - Lado direito do conjunto formado pelo estabilizador vertical e leme direcional.

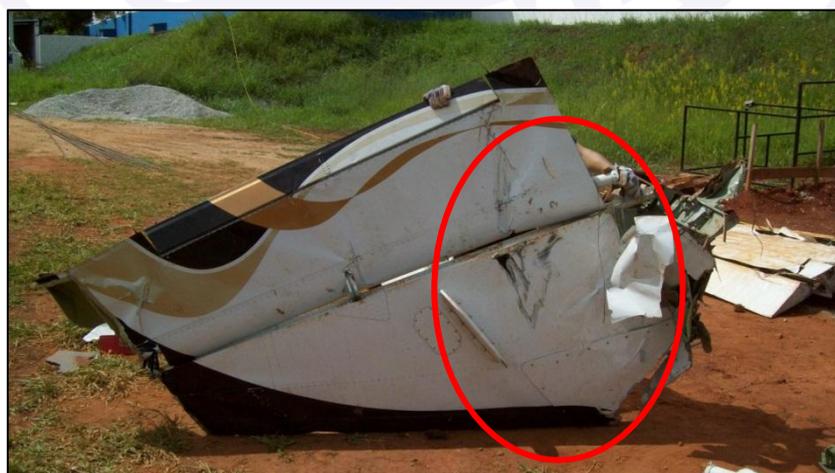
Figura 7 - Lado esquerdo do conjunto formado pelo estabilizador vertical e leme direcional.

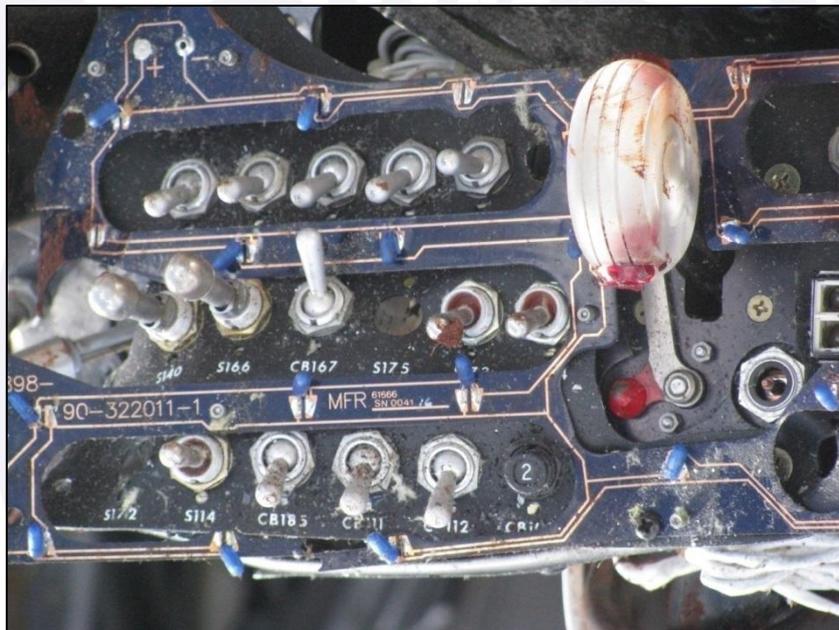
Figura 9 - Painel inferior direito do piloto, conforme encontrado em meio aos destroços.

O painel inferior direito do piloto concentrava praticamente todos os comandos do Sistema de Proteção de Gelo instalado na aeronave. Este foi encontrado razoavelmente danificado; com alguns interruptores sujos de terra, capas plásticas identificadoras dos interruptores quebradas, bem como algumas deformações resultantes do impacto.

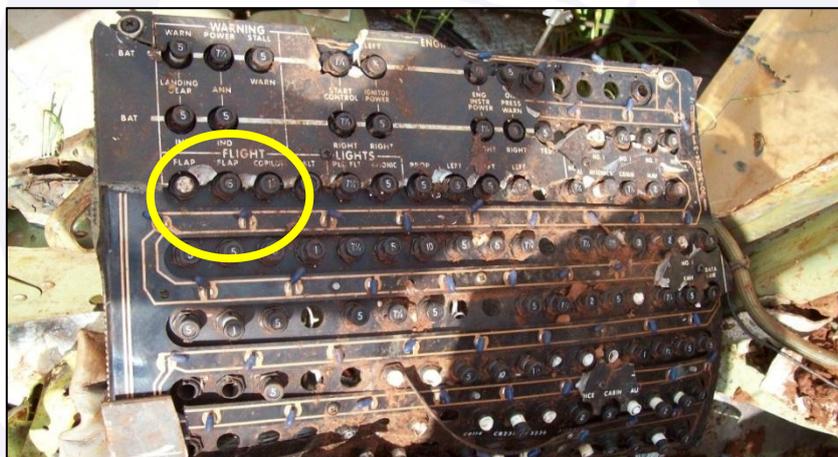
Descobriu-se que, por uma característica do sistema elétrico da aeronave, que o horímetro tornava-se inoperante enquanto este disjuntor se mantivesse saltado. O horímetro é um dispositivo que registra as horas de utilização dos motores, com propósito de agendar futuras inspeções. Em determinado momento, a passageira sentada ao lado do comandante manifestou seu incômodo com a ação, questionando o porquê de o comandante não providenciar logo a revisão da aeronave, visto que a segurança de todos a bordo ficava comprometida.

Figura 10 - Painel de disjuntores do copiloto. Detalhe de um dos disjuntores dos flapes partido.
