**COMANDO DA AERONÁUTICA**  
**CENTRO DE INVESTIGAÇÃO E PREVENÇÃO DE**  
**ACIDENTES AERONÁUTICOS**

**RELATÓRIO FINAL**  
**A - 046/CENIPA/2013**

<b><u>OCORRÊNCIA:</u></b>	<b>ACIDENTE</b>
<b><u>AERONAVE:</u></b>	<b>PR-RCH</b>
<b><u>MODELO:</u></b>	<b>AS-350-B2</b>
<b><u>DATA:</u></b>	<b>09OUT2011</b>

O presente Relatório Final refere-se ao acidente com a aeronave PR-RCH, modelo AS-350-B2, ocorrido em 09OUT2011, classificado como colisão em voo com obstáculo.

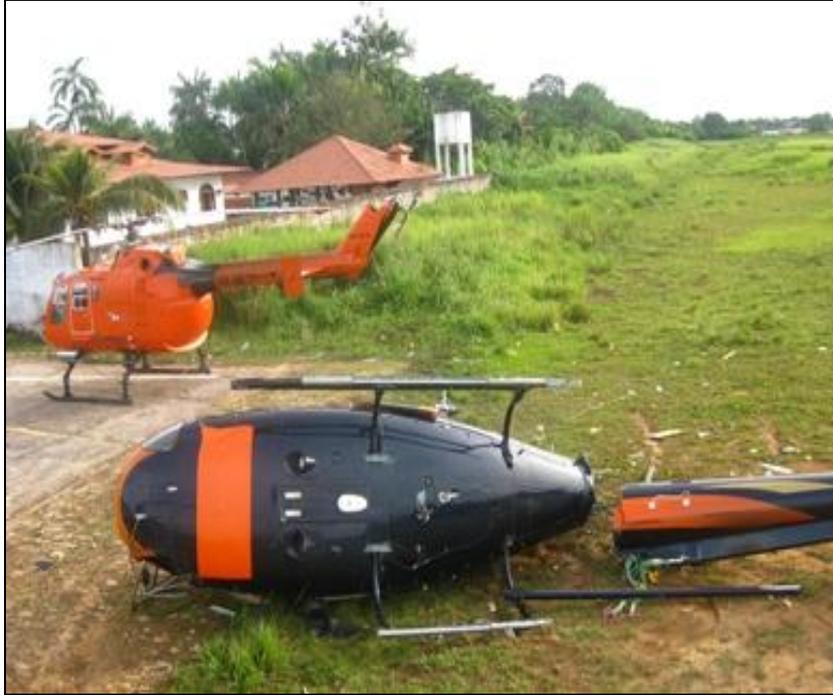
Figura 1 - Vista do setor de aproximação do PR-RCH (ao fundo, nota-se a outra aeronave atingida no rotor de cauda).

A aeronave colidiu o rotor principal contra o rotor de cauda de outro helicóptero (PR-MET), na posição de 3 horas, nivelada, a uma altura aproximada do solo de 2 metros, tombando para o lado direito após a colisão.

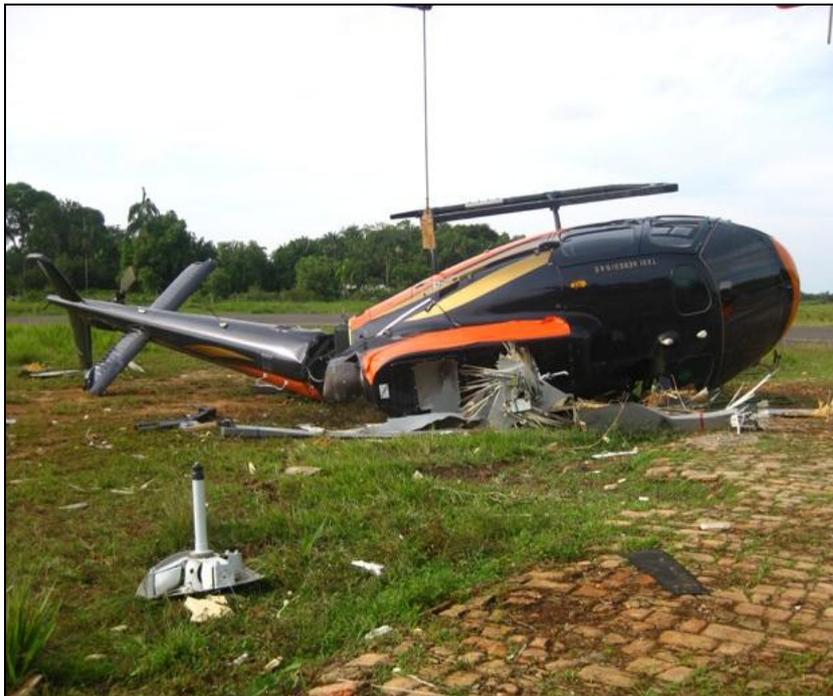
A aeronave teve danos substanciais na estrutura, motor e rotores.

Figura 2 - Danos causados à aeronave.

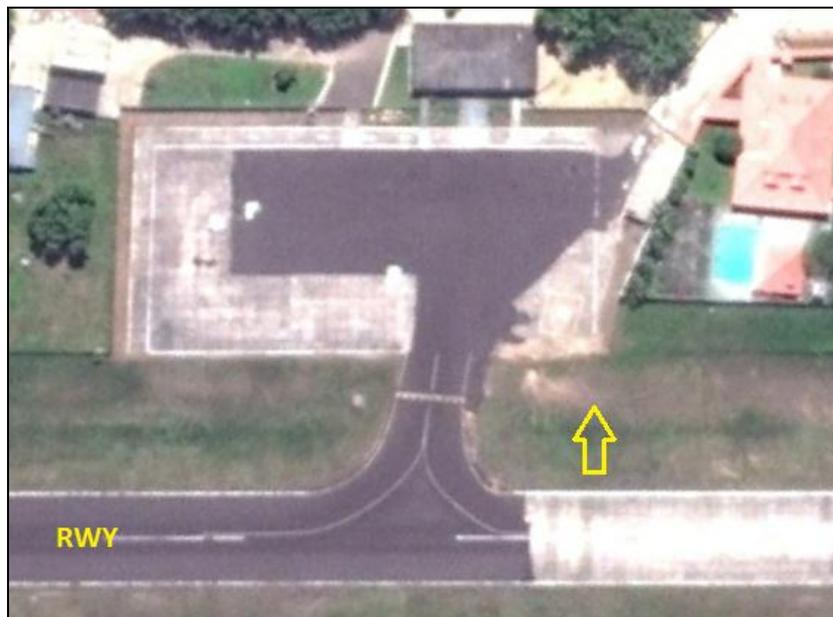
O pátio era de concreto, media 100m X 50m e não possuía sinalização horizontal delimitando as posições de estacionamento.

Figura 3 - Vista do pátio de estacionamento em relação à pista de pouso (a seta indica a posição de parada da aeronave).

A falta de sinalização horizontal no pátio de estacionamento, que delimitaria os locais de estacionamento, somado à falta de fiscalização do administrador do aeródromo, fez com que o pessoal de apoio de solo de uma empresa aérea mudasse a posição de seu helicóptero que já se encontrava estacionado.
