COMANDO DA AERONÁUTICA
CENTRO DE INVESTIGAÇÃO E PREVENÇÃO DE
ACIDENTES AERONÁUTICOS

RELATÓRIO FINAL
A-103/CENIPA/2014

OCORRÊNCIA:	ACIDENTE
AERONAVE:	PT-YJJ
MODELO:	AS 350 BA
DATA:	07JUN2014

O presente Relatório Final refere-se ao acidente com a aeronave PT-YJJ, modelo AS 350 BA, ocorrido em 07JUN2014, classificado como perda de controle em voo.

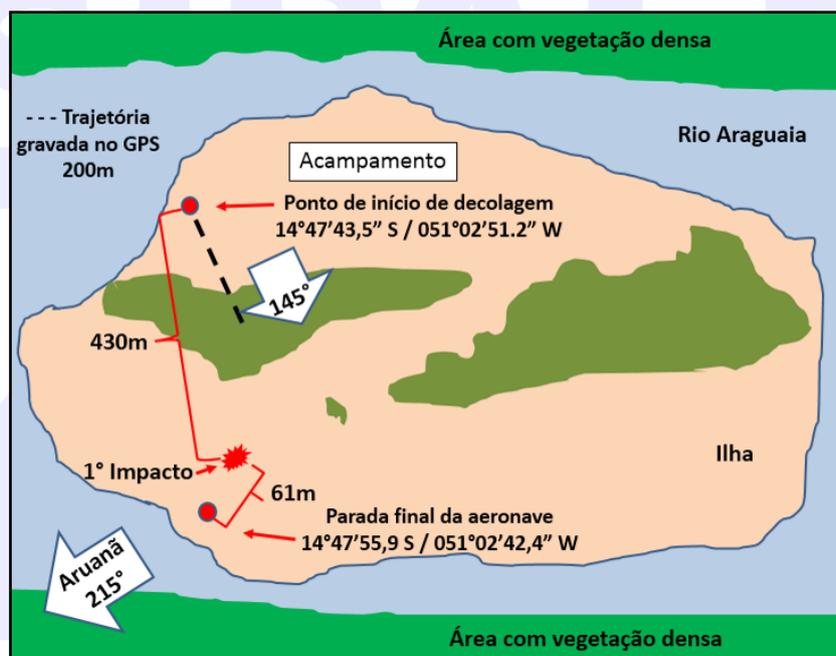
Entre o ponto de início de decolagem e o ponto de primeiro impacto, havia uma área de vegetação, na qual o solo situava-se cerca de quatro metros acima do local de saída da aeronave, com arbustos de até dois metros (figuras 2 e 3).

Figura 2 – Croqui do local de decolagem, com o ponto de 1° impacto e o de parada final. A linha tracejada representa os 200m de trajetória da fase inicial de decolagem, na proa magnética 145° , que ficou gravada na memória do GPS.

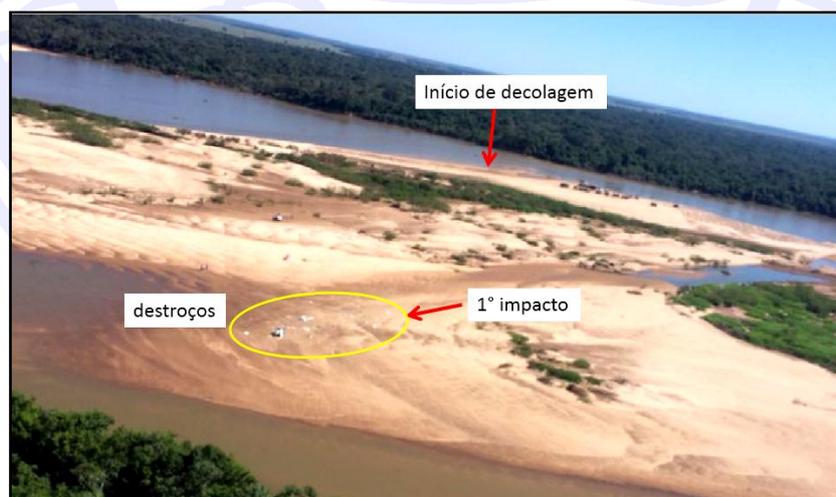
Figura 3 – Foto aérea do local de decolagem, com o ponto de 1° impacto e distribuição de destroços.

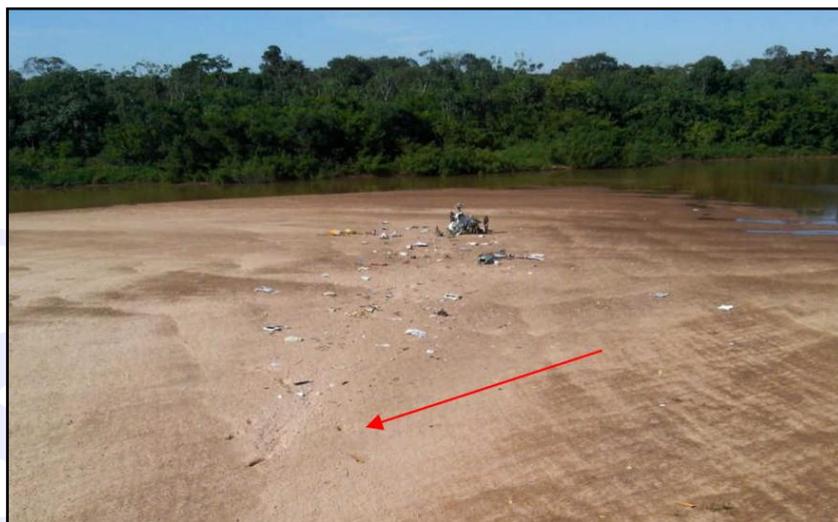
Figura 4 – Vista aérea do local dos impactos. A seta vermelha indica os pontos iniciais de impacto.

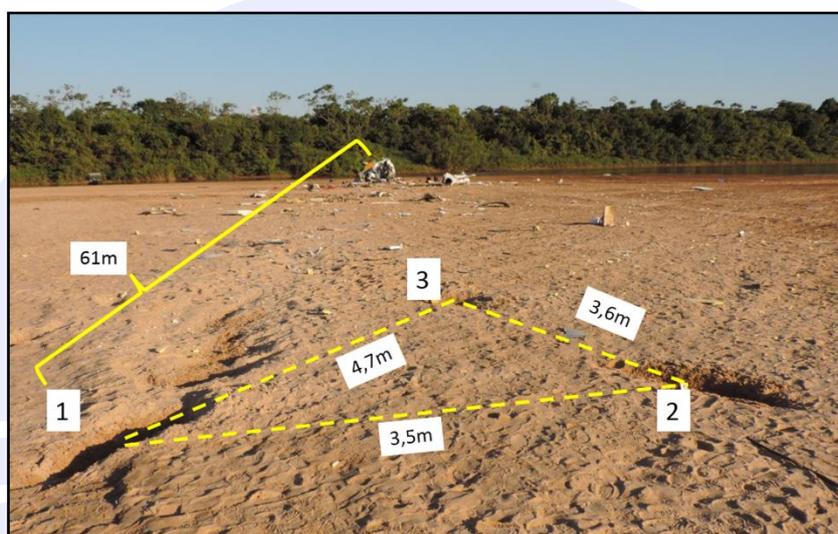
Figura 5 – Pontos iniciais de impacto: 1 – parte dianteira do esqui direito; 2 e 3 - cortes no terreno feitos pelas pontas das pás do rotor principal.

As pás do rotor principal tiveram danos substanciais, condizentes com a situação de elevada energia rotacional durante os impactos contra o solo. Fragmentos das pás do rotor principal espalharam-se por um raio de 12m em torno dos pontos iniciais de impacto (pontos 2 e 3 da figura 5).

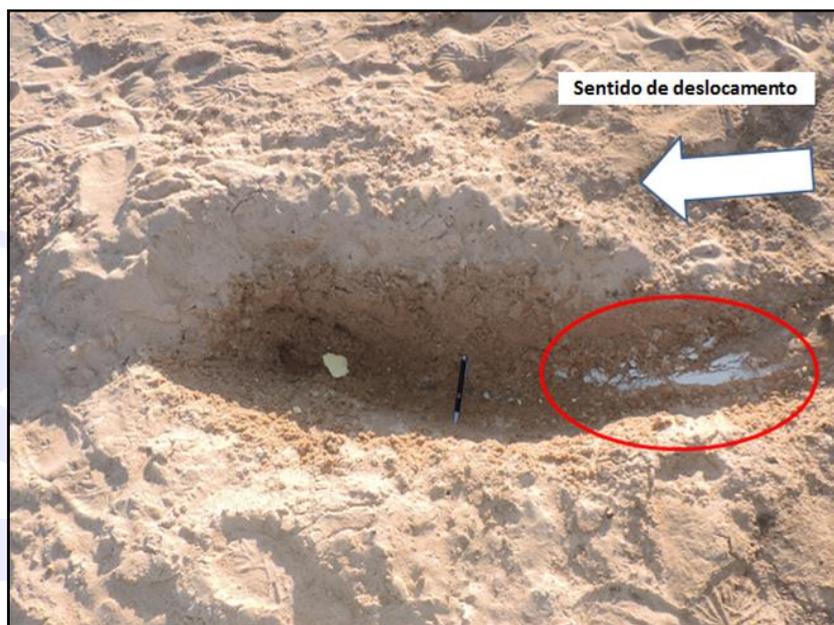
No ponto 1, foram encontrados vestígios de tinta branca proveniente da ponta do esqui direito.

Figura 6 – Ponto 1. Em destaque, vestígios de tinta branca.

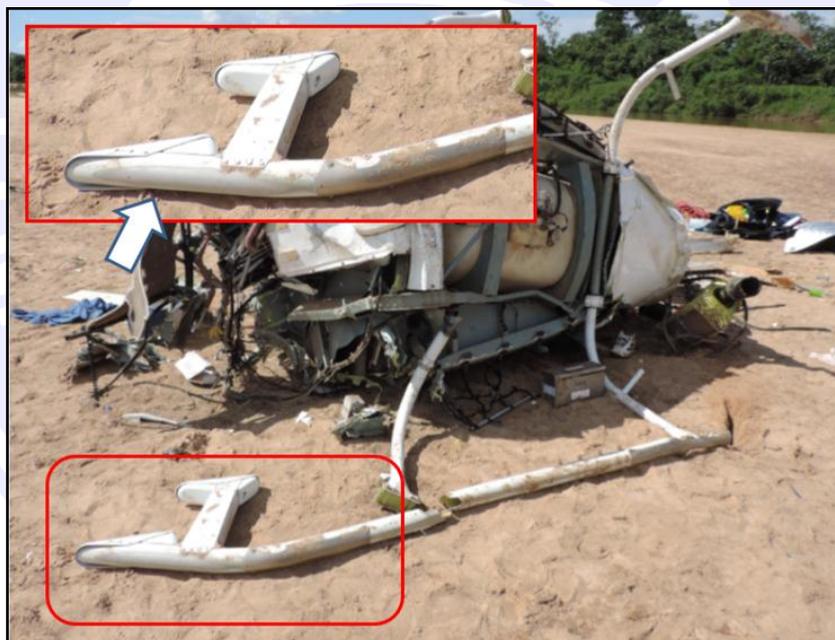
Na parte dianteira do esqui direito, na posição em que normalmente não entra em contato com o solo, houve raspagem da tinta branca.

Figura 7 – A ponta do esqui direito, em destaque, foi reposicionada para avaliações.

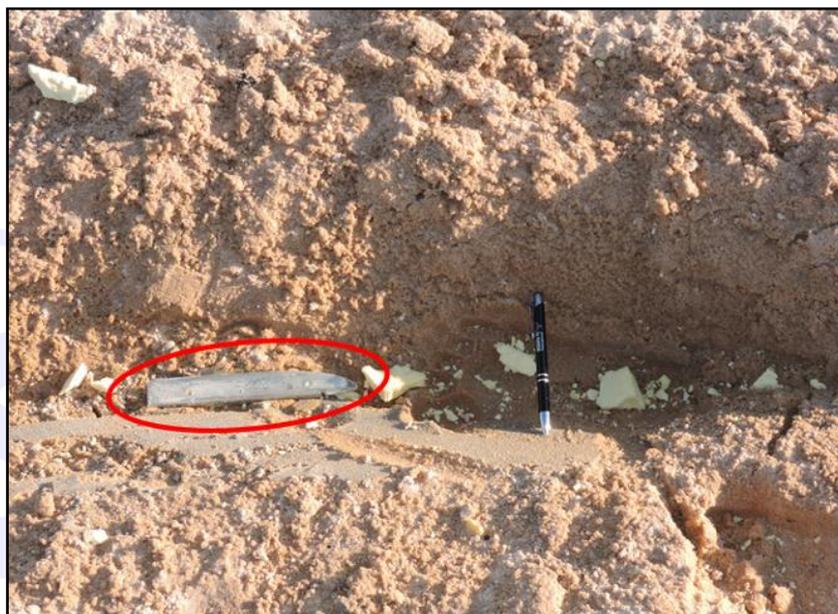
Figura 8 – Ponto 2, em destaque o componente metálico da ponta de uma das pás do rotor principal.

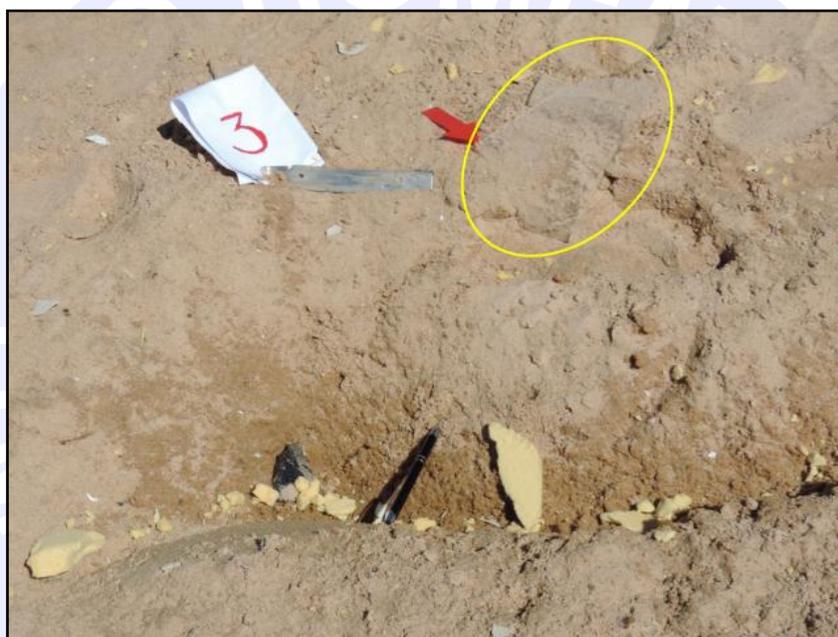
No sentido de deslocamento, à direita e ao lado dos pontos 2 e 3, havia fragmentos das janelas laterais do helicóptero.

Figura 9 – Ao lado do ponto 3, destacado em amarelo, partes das janelas laterais.

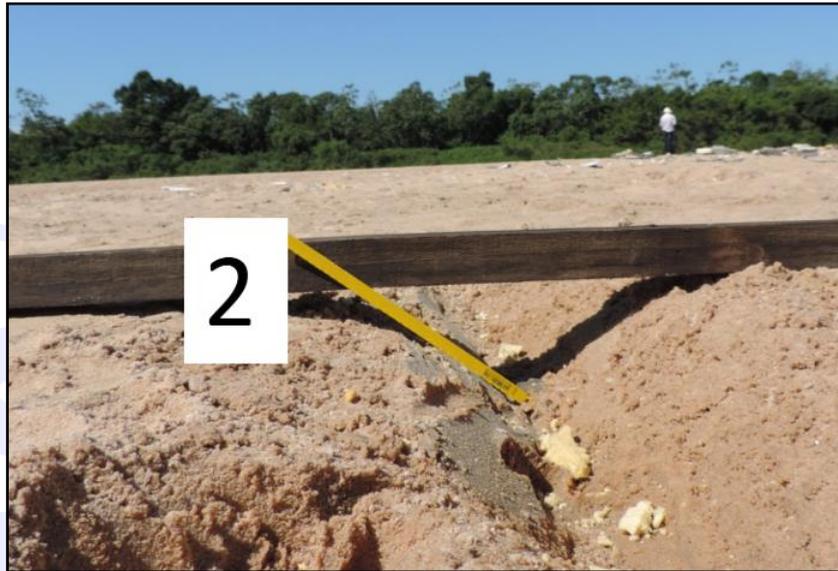
No ponto 2, a pá efetuou o corte do terreno em um ângulo de 32° ; no ponto 3, com 43° .

Figura 10 – Corte do terreno no ponto 2 pela pá do rotor principal (ângulo de 32°).

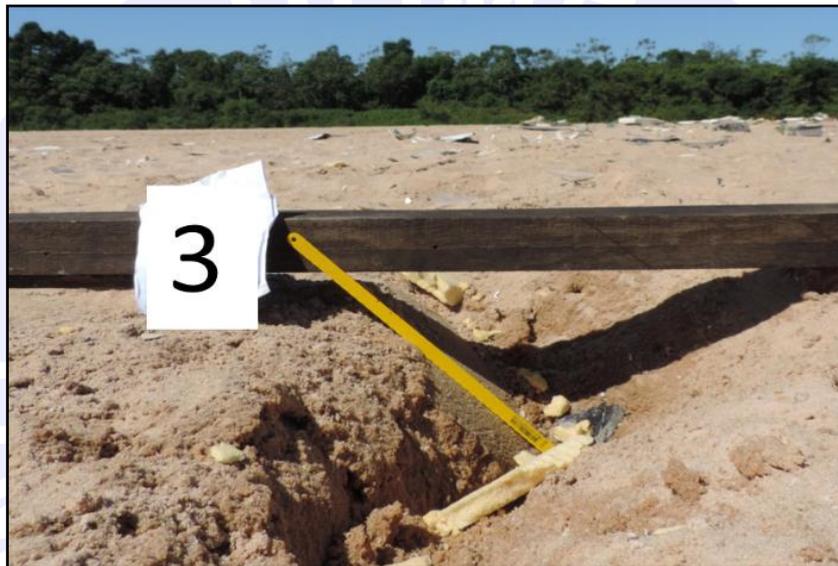
Figura 11 – Corte do terreno no ponto 3 pela pá do rotor principal (ângulo de 43°).

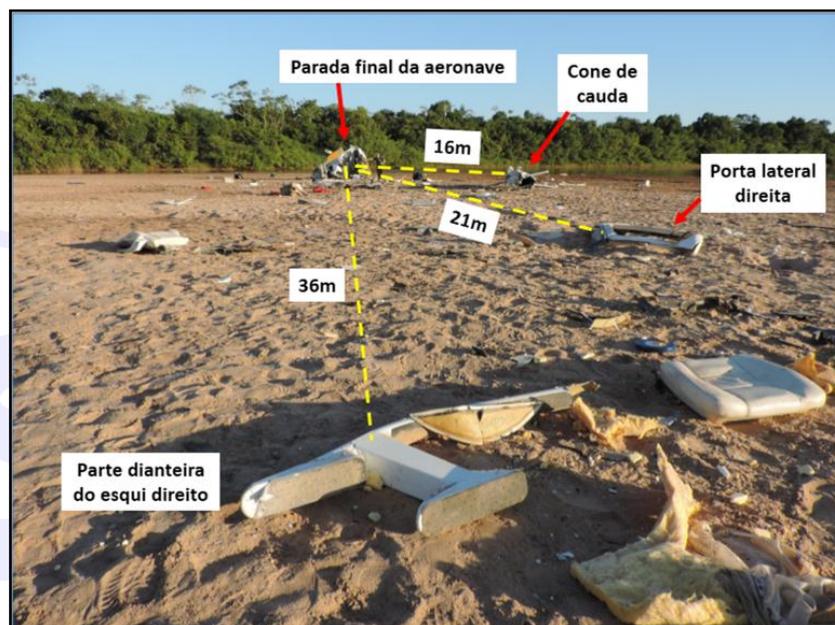
Figura 12 – Posicionamento da parte dianteira do esqui direito, porta lateral direita e cone de cauda, em relação à parada final da aeronave.

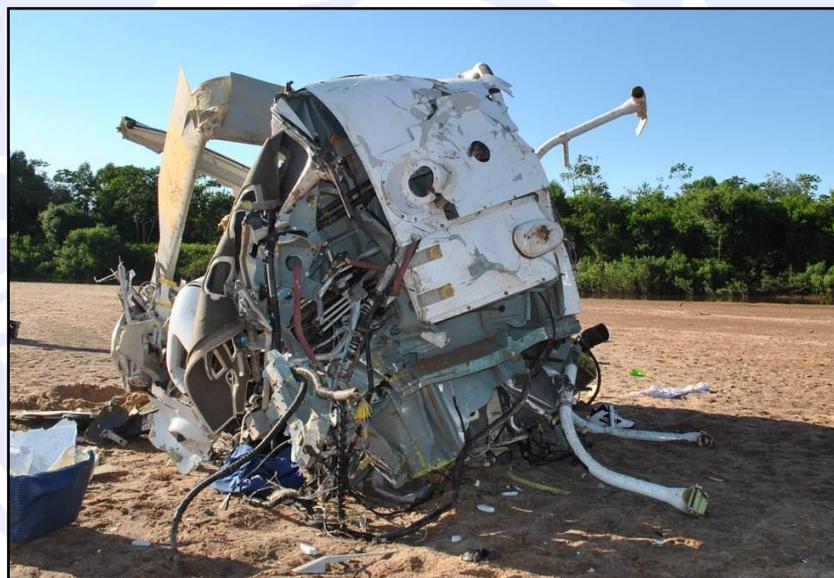
O lado direito da seção dianteira, na parte inferior da aeronave, apresentou maiores danos e movimentação mais significativa do piso, de baixo para cima, quando comparado com o lado esquerdo.

Figura 13 – Danos à parte inferior da seção dianteira da aeronave.

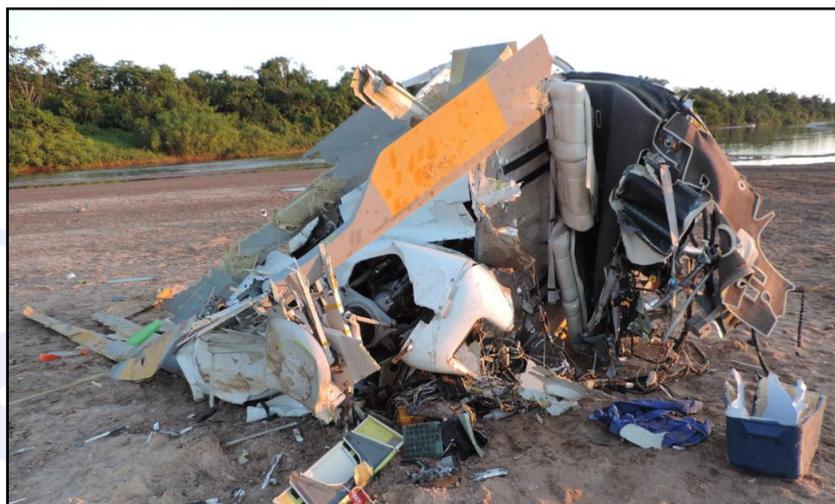
Figura 14 – Pás do rotor principal após a parada total da aeronave.

Da mesma forma, o padrão de danos às pás do rotor principal sinalizou que havia elevada energia rotacional nesse componente.

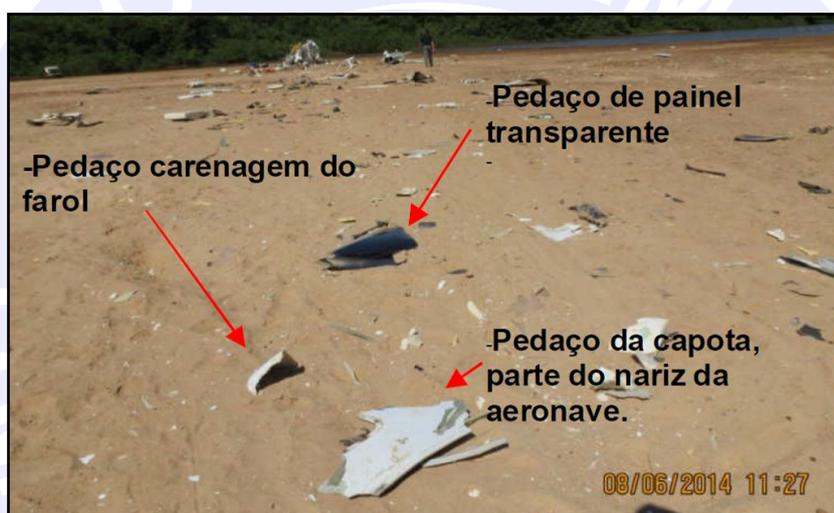
Na linha de destroços, as primeiras partes encontradas eram da estrutura da cabine (vários pedaços da capota, pedaços metálicos da parte inferior da cabine, para-brisas e parte da coluna central do para-brisas).

Figura 15 – Primeiras partes da aeronave encontradas após o ponto de primeiro impacto.

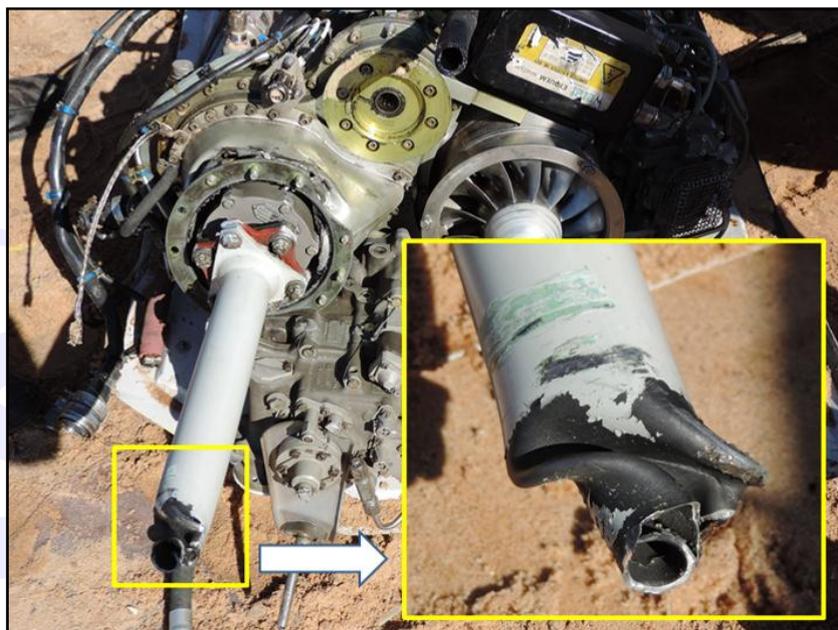
Na figura a seguir, observa-se parte do eixo de transmissão, conectado ao motor da aeronave. No ponto de ruptura, em destaque, é possível constatar que havia movimento rotacional significativo no momento da fratura.

Figura 16 – Eixo de acionamento do rotor principal conectado ao motor. Em destaque, o ponto de fratura.

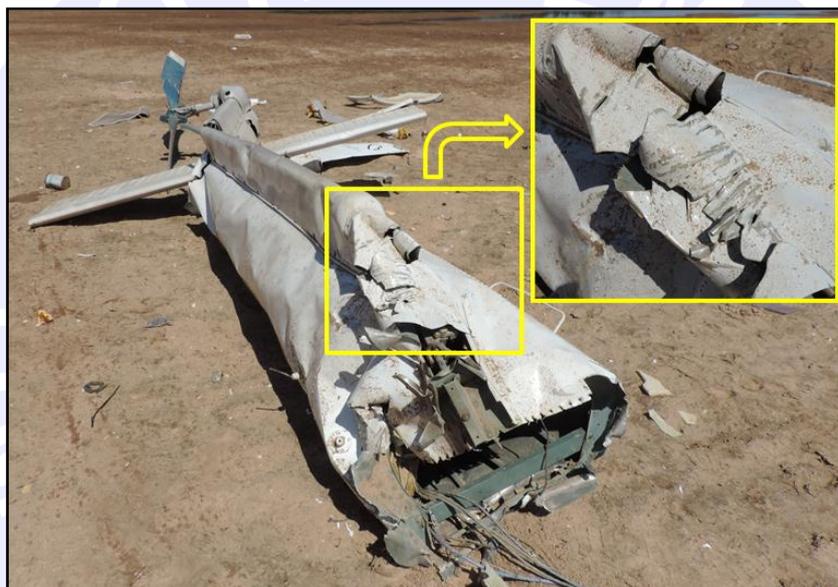
Figura 17 – Danos à carenagem do eixo de acionamento do rotor de cauda, indicando elevado movimento rotacional no momento da fratura e separação.

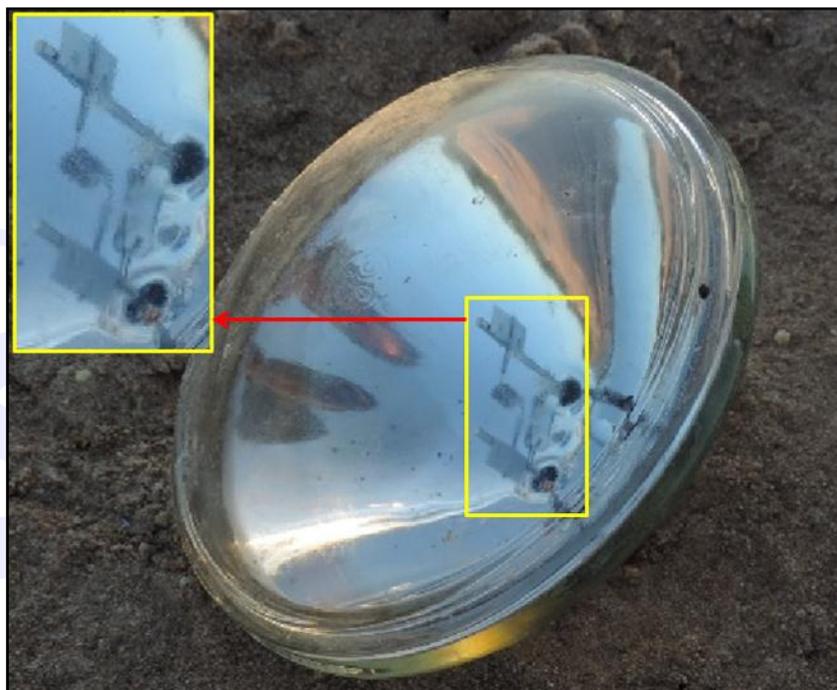
O farol de pouso da aeronave foi encontrado em meio aos destroços e verificou-se que o filamento da lâmpada estava íntegro.

Figura 18 – Farol com o filamento da lâmpada íntegro.

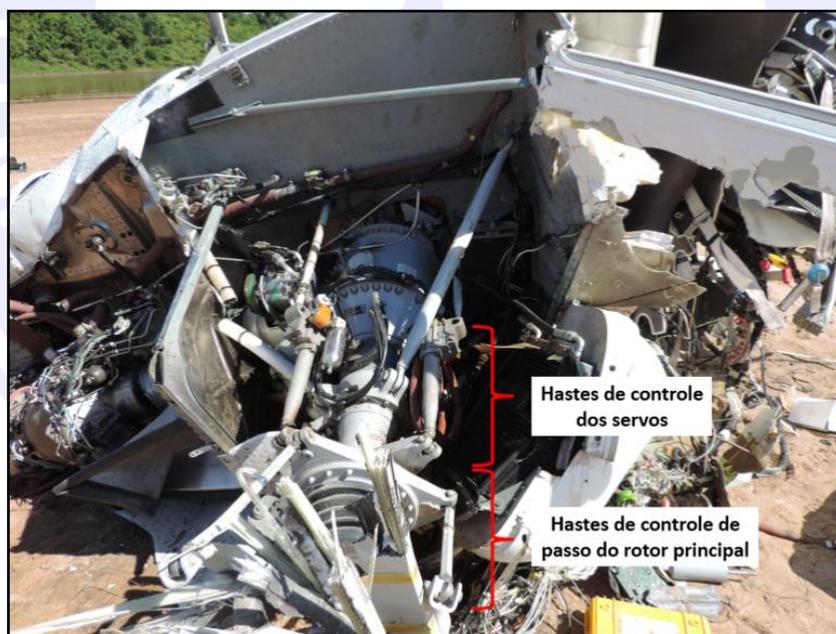
As cadeias de comando de cíclico lateral, de cíclico longitudinal e de coletivo foram verificadas e as anomalias encontradas eram decorrentes das torções, trações e rompimentos ocorridos na estrutura devido ao impacto da aeronave contra o solo.

Figura 19 - Hastes de controle de passo do rotor principal e de controle dos servos.

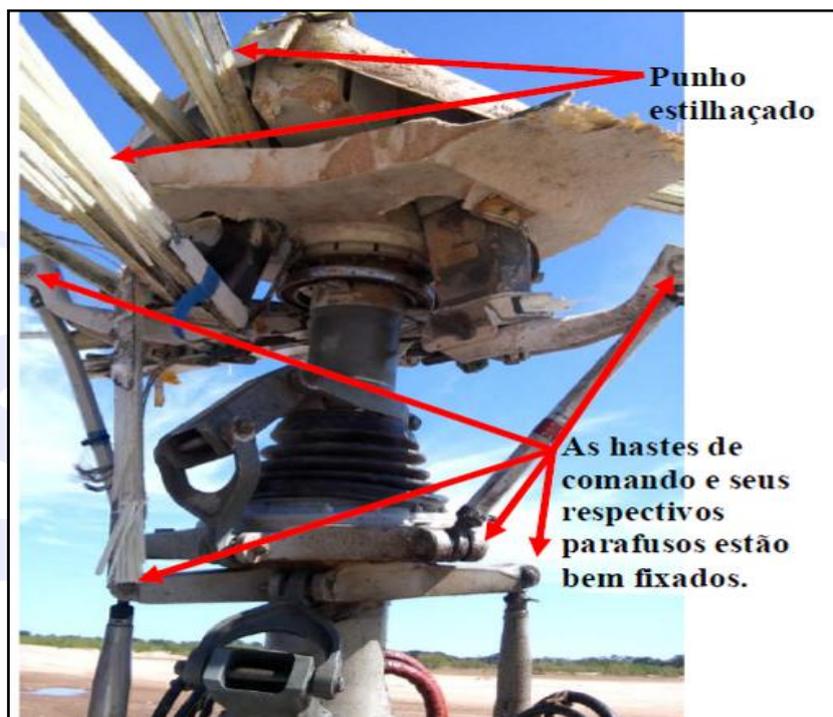
Figura 20 – Haste de comando e respectivos parafusos com fixação normal.

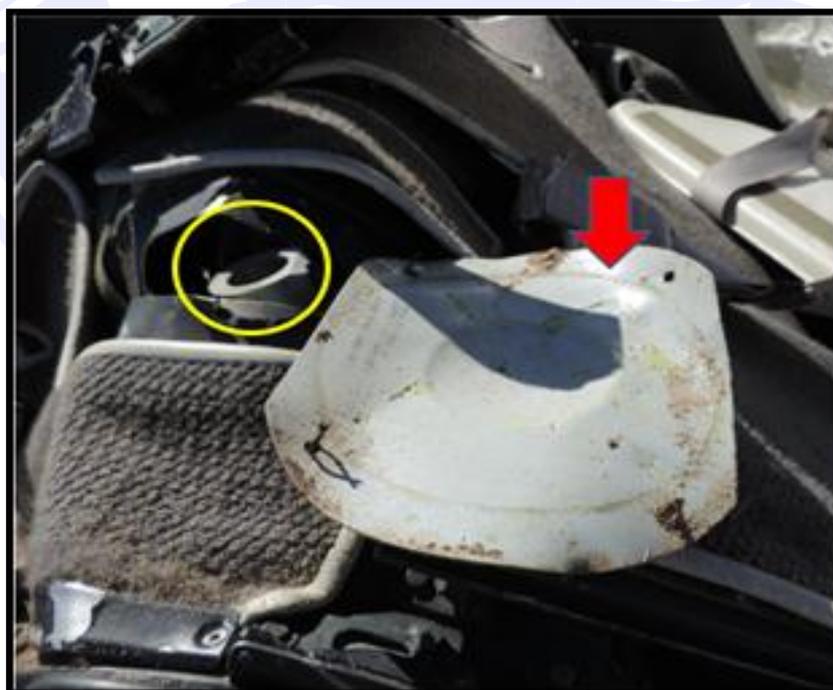
Verificou-se que não havia comando de cíclico instalado no posto de pilotagem esquerdo, nem a existência de danos no local de encaixe do cíclico que indicassem a desconexão deste com os impactos. Além disso, foi encontrada a tampa que cobria o local de instalação do cíclico na ausência do mesmo.

Figura 21 – Posto de pilotagem esquerdo. O círculo amarelo indica que o cíclico não estava instalado. A seta vermelha indica a tampa que estava instalada no local.

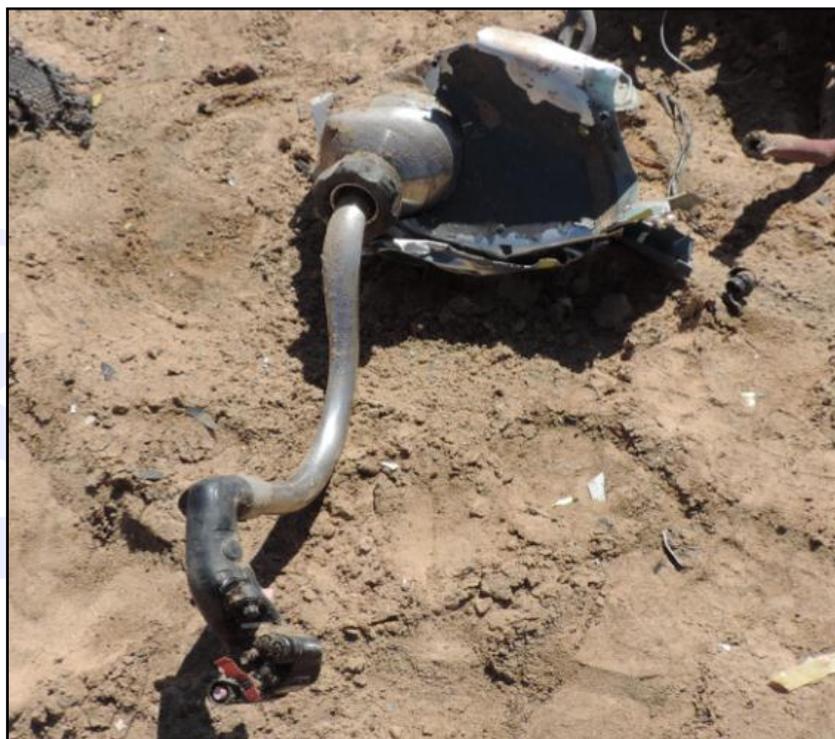
O comando de cíclico do posto de pilotagem direito foi encontrado cinco metros antes do local de parada da cabine de comando.

Figura 22 – Cíclico que estava instalado no posto de pilotagem direito, encontrado a cinco metros da cabine da aeronave.

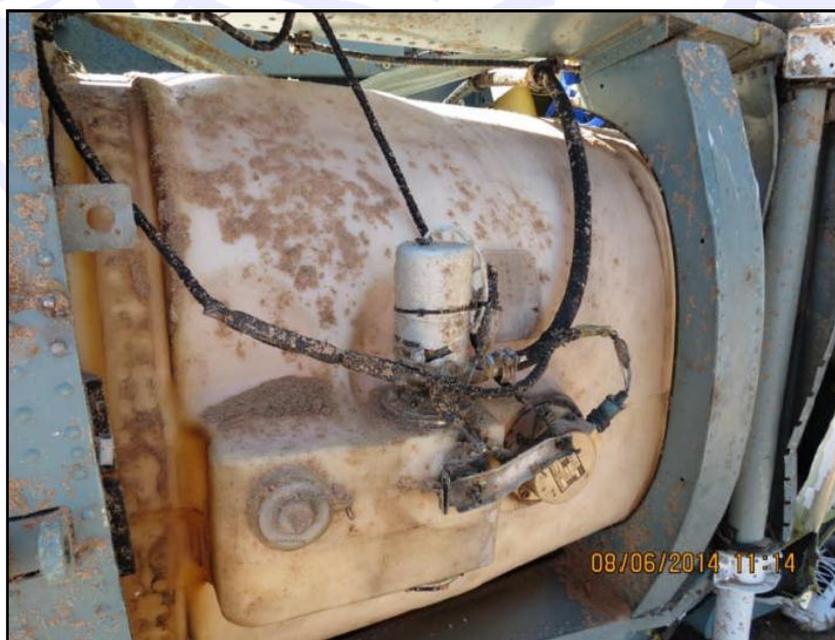
Não houve rompimento do tanque de combustível, apenas o bocal de abastecimento desconectou-se da fuselagem, em função dos impactos. Essa desconexão permitiu a entrada de areia e umidade que contaminaram o combustível, após o acidente. Havia combustível no tanque em quantidade superior a 120 litros.

Figura 23 – Tanque de combustível da aeronave. |

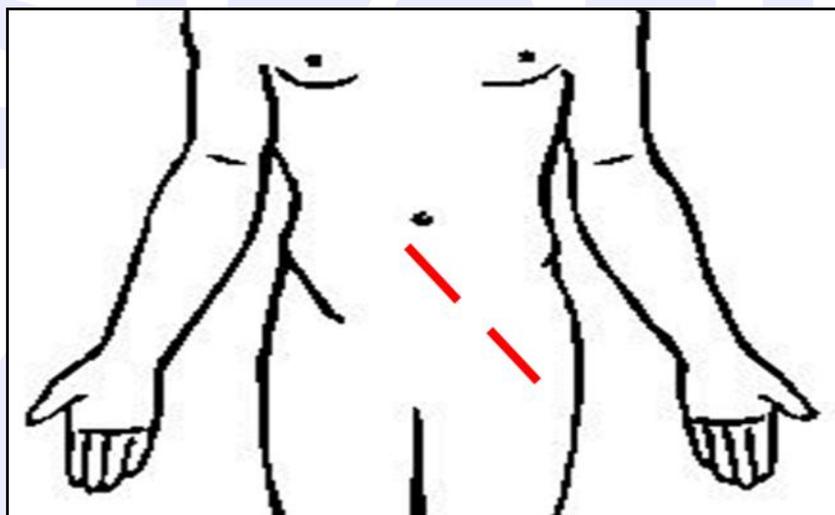
Nas fotos retiradas pela Polícia Técnico-Científica de Goiás, foi possível observar escoriações no tórax e abdome esquerdos do piloto. O piloto era a única vítima que apresentava duas marcas em abdome, uma próxima à crista ilíaca esquerda e a outra, no mesmo sentido, porém em região epigástrica.

Figura 24 – Desenho representativo das escoriações, na região abdominal, encontradas no corpo do piloto.

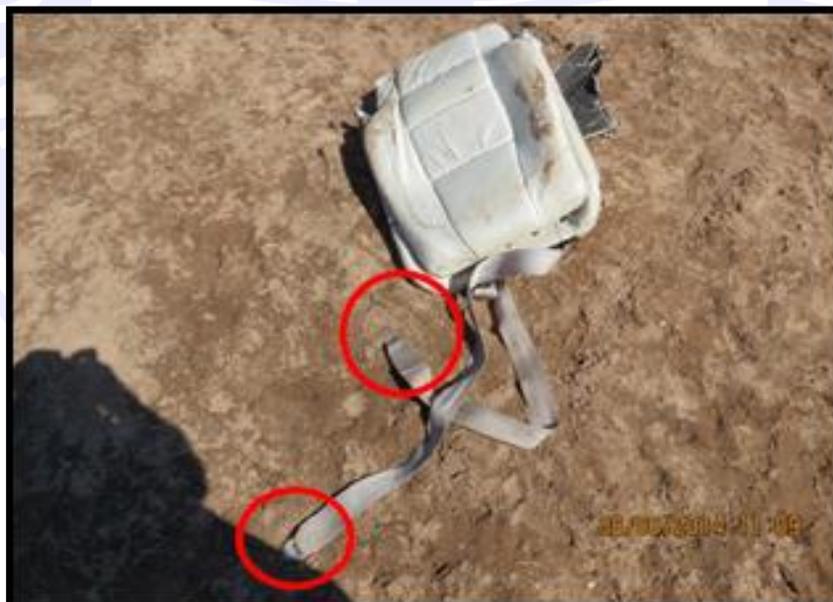
Os suspensórios dos assentos dianteiros estavam íntegros, sem indicações de esforço nos tirantes ou pontos de fixação. Não se obteve nenhuma indicação de que os ocupantes estivessem fazendo uso dos mesmos.

Figura 26 – Suspensórios do assento dianteiro esquerdo não conectados.

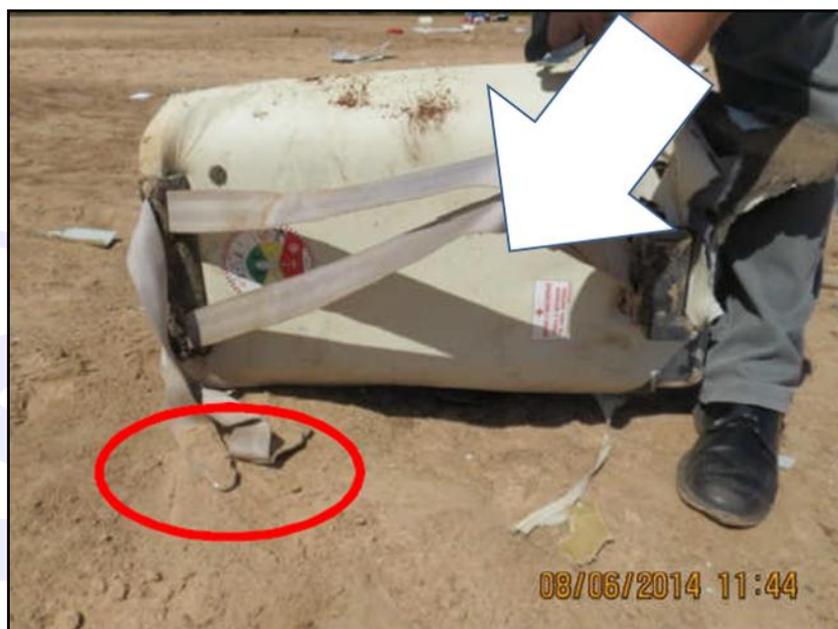
Figura 27 – Suspensórios do assento dianteiro direito (piloto) não conectados.

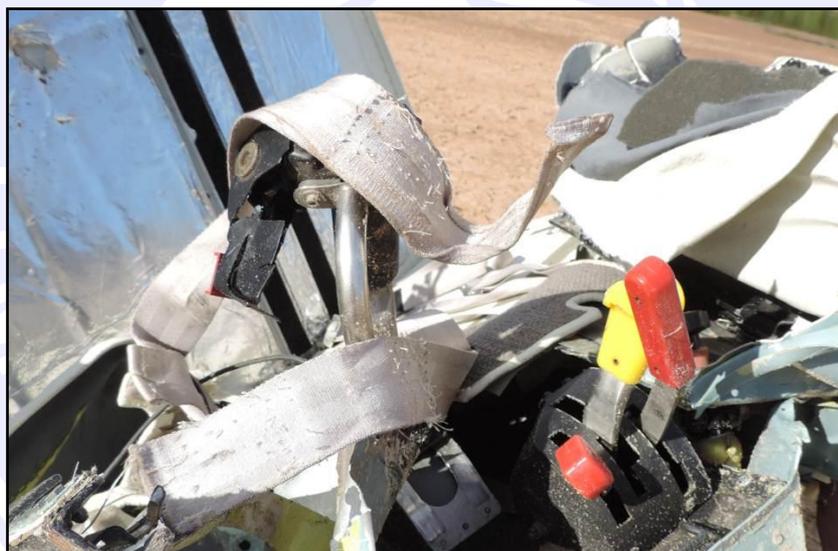
Os cintos abdominais dos assentos dianteiros tiveram rompimentos das costuras (figura 28). Esses cintos mantiveram-se presos aos pontos de fixação na aeronave (figura 29).

Figura 28 – Cinto abdominal do assento dianteiro direito com a costura rompida.

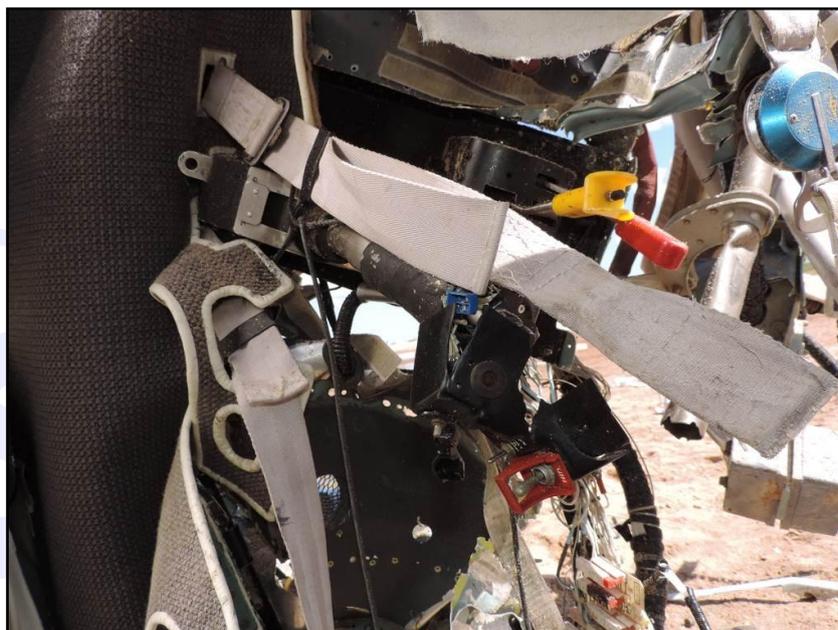
Figura 29 – Cintos abdominais dos assentos dianteiros.

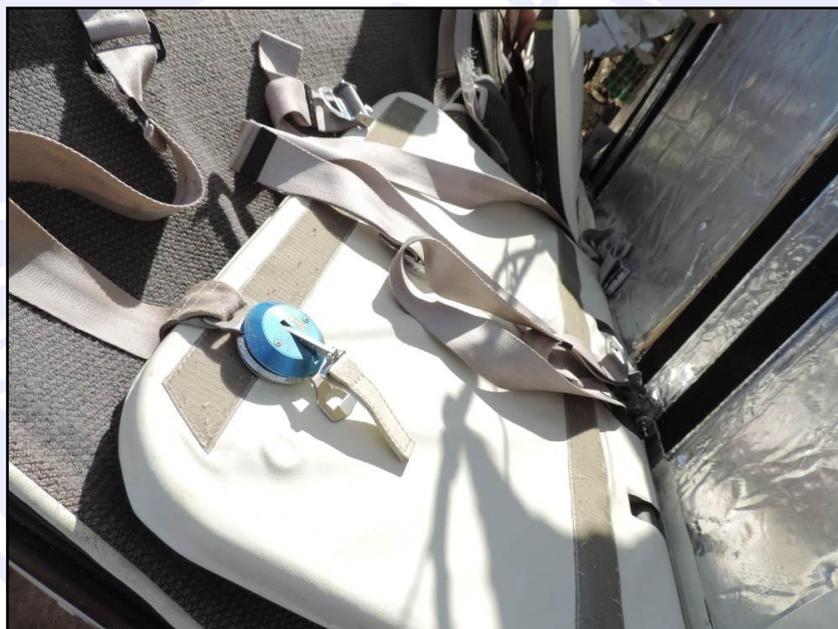
Os cintos e os suspensórios dos assentos traseiros estavam íntegros, sem marcas ou danos indicativos de que os ocupantes estivessem fazendo uso dos mesmos.

Figura 30 – Cintos dos assentos traseiros.

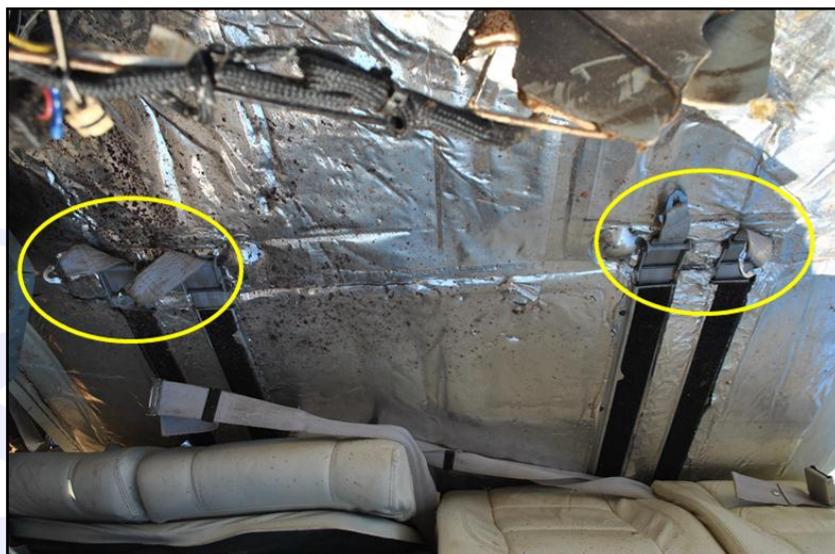
Figura 31 – Em destaque, os suspensórios dos assentos traseiros.

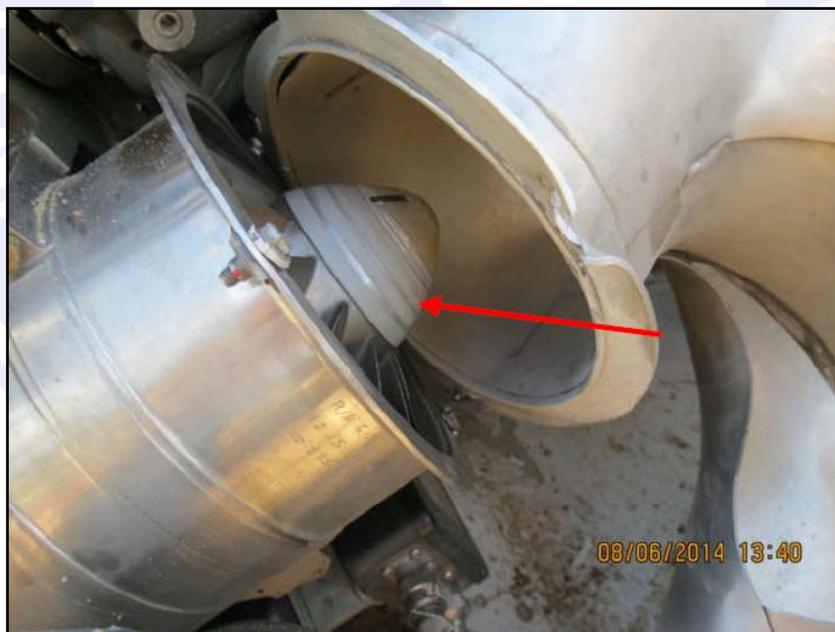
O cone de entrada de ar do compressor axial do motor apresentava marcas de atrito circunferencial, característica indicativa de que o motor estava em funcionamento no momento do impacto.

Figura 32 – Marcas circunferenciais no cone de entrada de ar do compressor axial do motor.

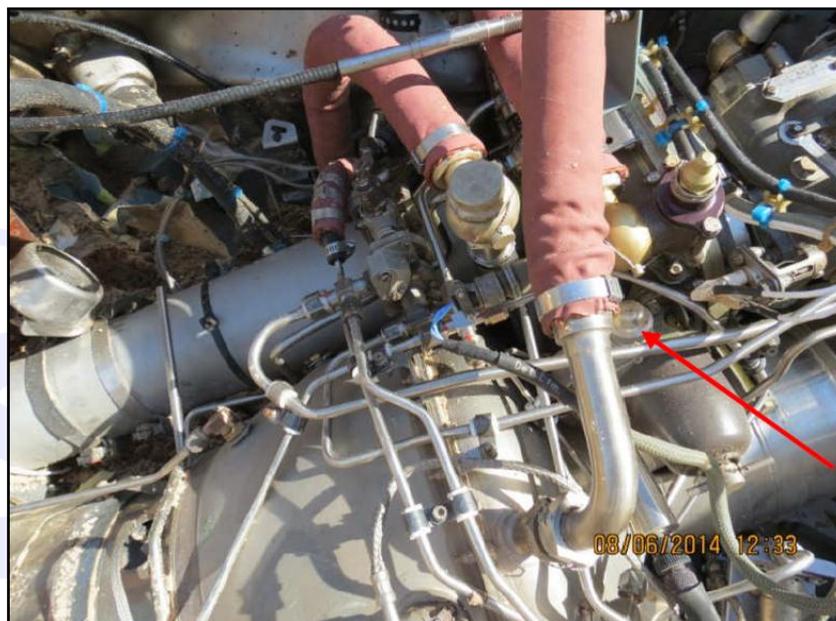
Todas as tubulações entre FCU, acessórios e motor estavam bem conectadas e apertadas. O indicador de prévio entupimento do filtro de óleo do motor não sinalizava entupimento no sistema de óleo do motor.

Figura 33 – Prévio indicador de entupimento do circuito do filtro de óleo do motor não indicava entupimento.

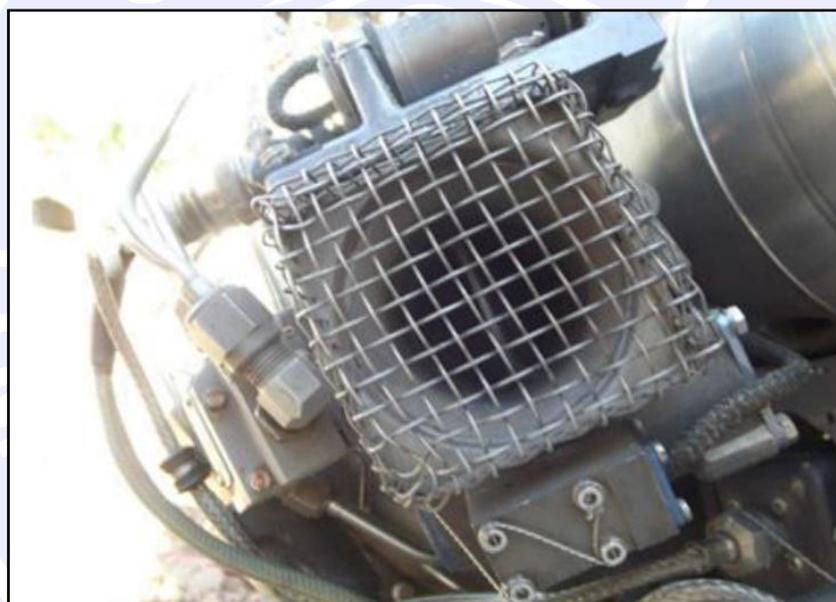
A *bleed valve* estava na posição aberta, condição normal para a fase de voo.

Figura 34 – *Bleed Valve* na posição aberta.

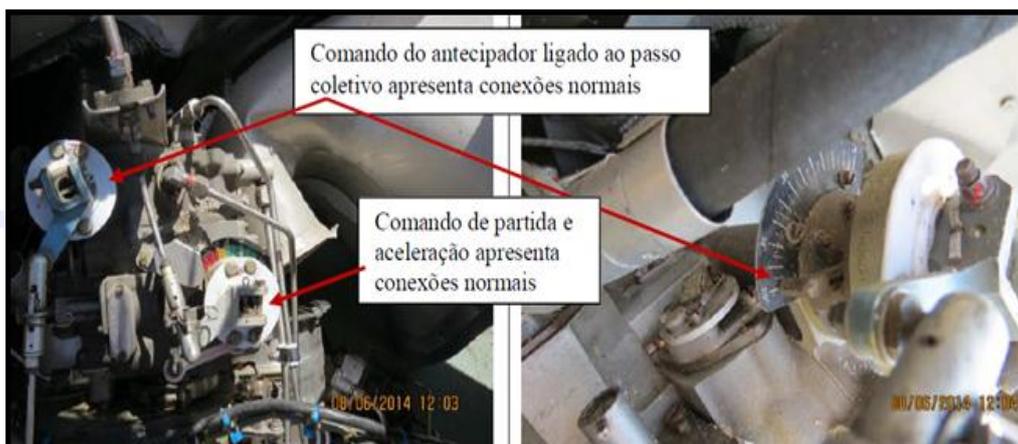
O comando de antecipador, dispositivo ligado ao comando de coletivo que compensa o regime do motor em função da aplicação de passo, estava em sua posição de graduação máxima, posição correspondente a coletivo todo puxado para cima. Esse comando sofreu tensão com a deformação da estrutura, mas apesar disso foi possível identificar que, no momento do impacto, havia aplicação de comando coletivo.

Figura 35 - Comando de vazão (partida e aceleração do motor) e comando do antecipador.

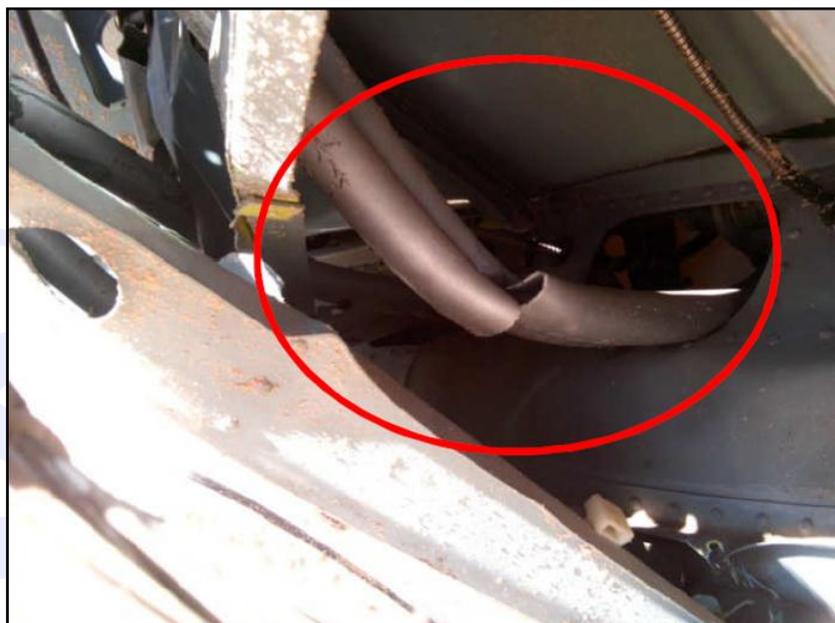
Foram verificadas as hastes de comando do cíclico lateral e coletivo, na parte inferior da cabine do lado esquerdo. As bielas estavam fraturadas em função da deformação da estrutura da aeronave.

Figura 37 - Hastes de comando do cíclico lateral e coletivo, na parte inferior da cabine do lado esquerdo.

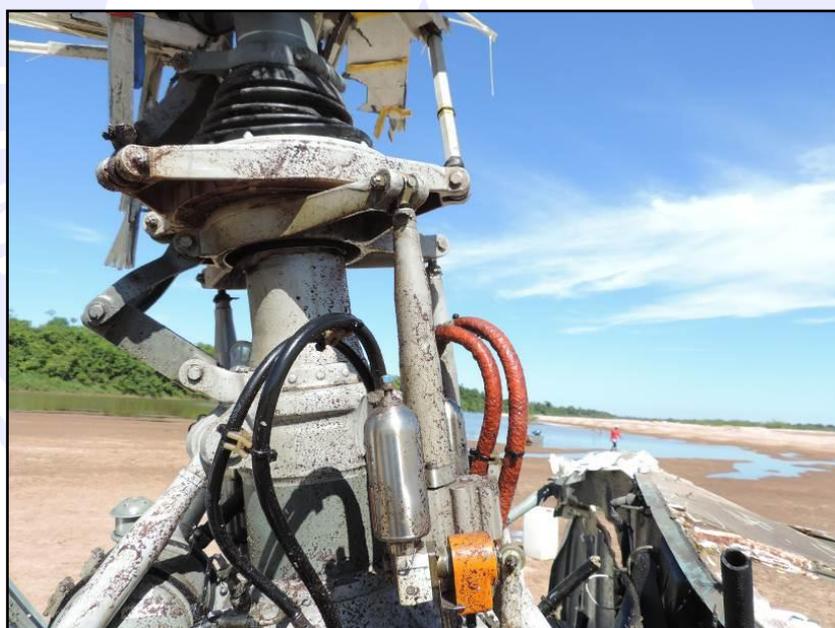
O reservatório hidráulico estava vazio. O fluido foi bombeado para fora do sistema pela tubulação hidráulica, na altura da junção do cone de cauda com a estrutura traseira. A tubulação rompeu-se no momento do impacto que ocasionou a separação do cone de cauda da estrutura. A bomba hidráulica continuou sendo acionada pela transmissão durante a trajetória de impactos da aeronave. A correia de acionamento da bomba hidráulica estava conectada, em condições normais.

Figura 38 – Houve aderência de terra nos locais em que o fluido hidráulico se espalhou pelo mastro do rotor principal durante os impactos.

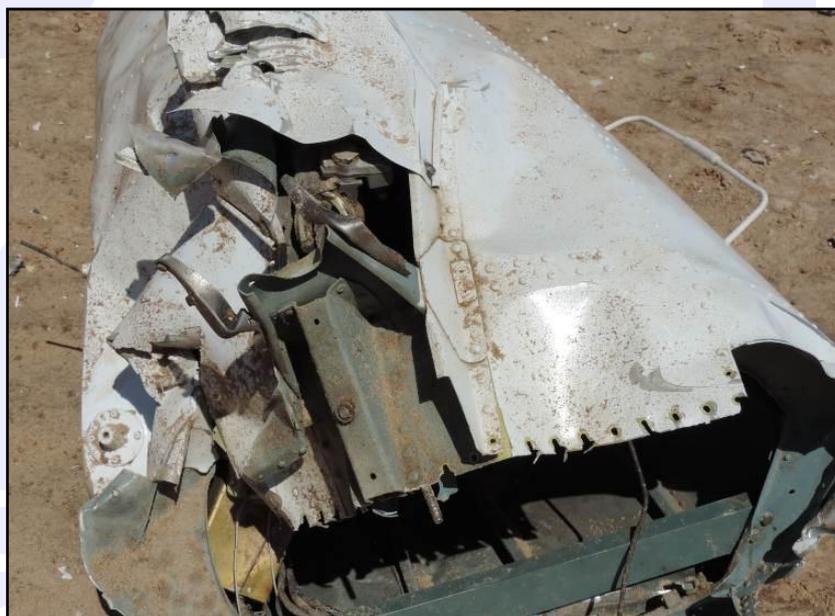
O cone apresentava deformação por compressão na parte direita e na inferior. Havia sinais de tração (rasgamento na fixação de rebites), no lado superior esquerdo, próximo do ponto de fixação do cone na estrutura. Essas características foram indicativas de um impacto frontal, de forma mais acentuada do lado direito da aeronave, estando a mesma com a cauda para cima (figura 39).

Figura 39 – Seção onde houve a ruptura do rotor de cauda. É possível observar os pontos de fixação dos rebites “rasgados”.

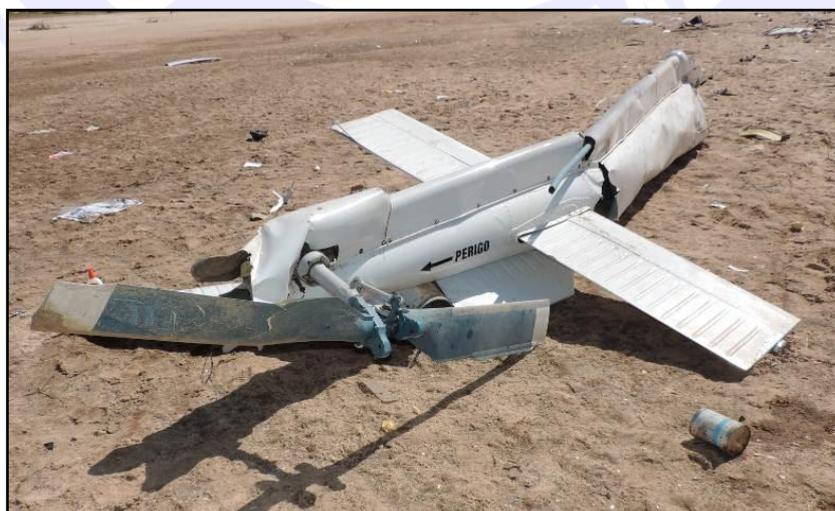
A lâmina traseira (esqui de cauda), item instalado na parte inferior da deriva, não apresentava desgaste recente por atrito.

Figura 40 – Pás do rotor de cauda e cone de cauda.

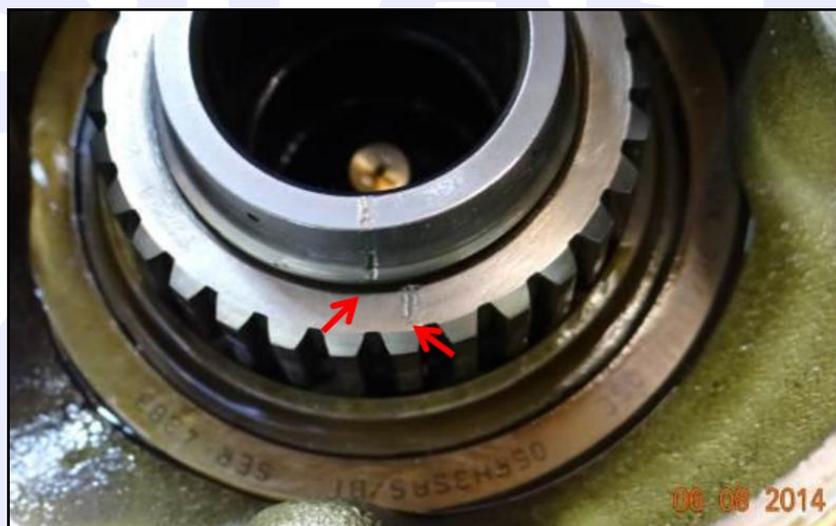
Figura 41 - Desalinhamento de 2mm na *splined nut* do *driving gear*.

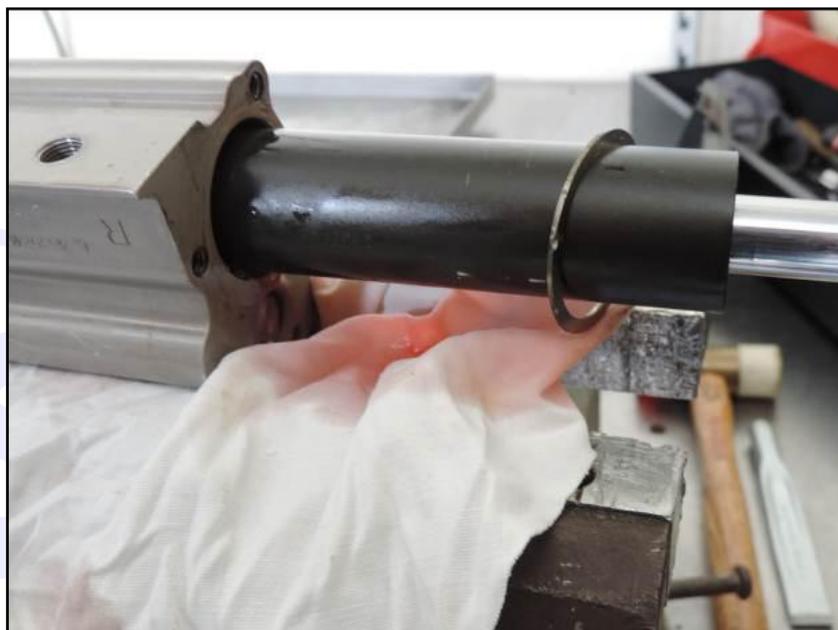
O *servocontrol* esquerdo apresentava deformações, oriundas dos impactos da aeronave contra o solo, que impediram os testes em bancada. Então, houve a necessidade de desmontagem com a intenção de confirmar a origem dos danos.

Figura 43 – Desmontagem do servocontrol esquerdo.

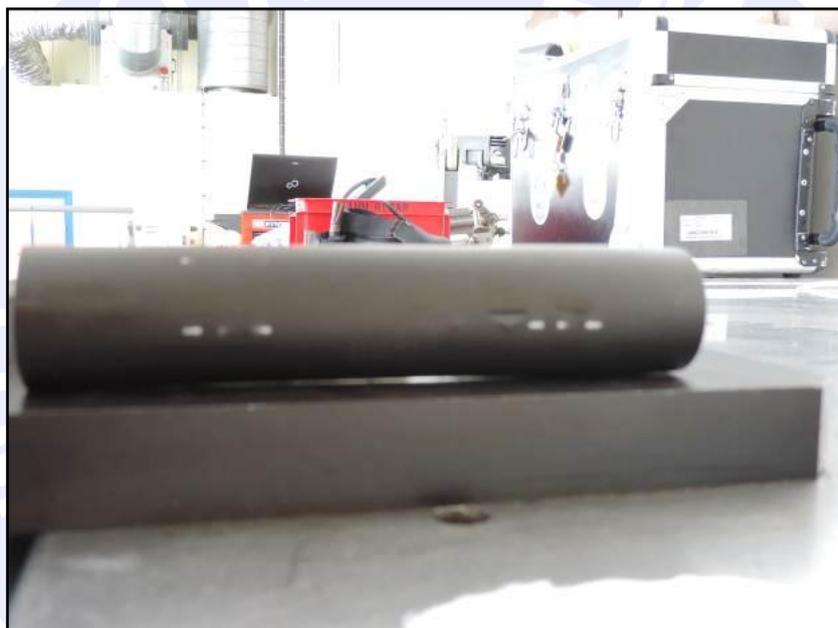
Figura 44 – A parte central do cilindro não fazia contato com a superfície.
