COMANDO DA AERONÁUTICA
CENTRO DE INVESTIGAÇÃO E PREVENÇÃO DE
ACIDENTES AERONÁUTICOS

RELATÓRIO FINAL
A-103/CENIPA/2014

OCORRÊNCIA:	ACIDENTE
AERONAVE:	PT-YJJ
MODELO:	AS 350 BA
DATA:	07JUN2014

O presente Relatório Final refere-se ao acidente com a aeronave PT-YJJ, modelo AS 350 BA, ocorrido em 07JUN2014, classificado como perda de controle em voo.

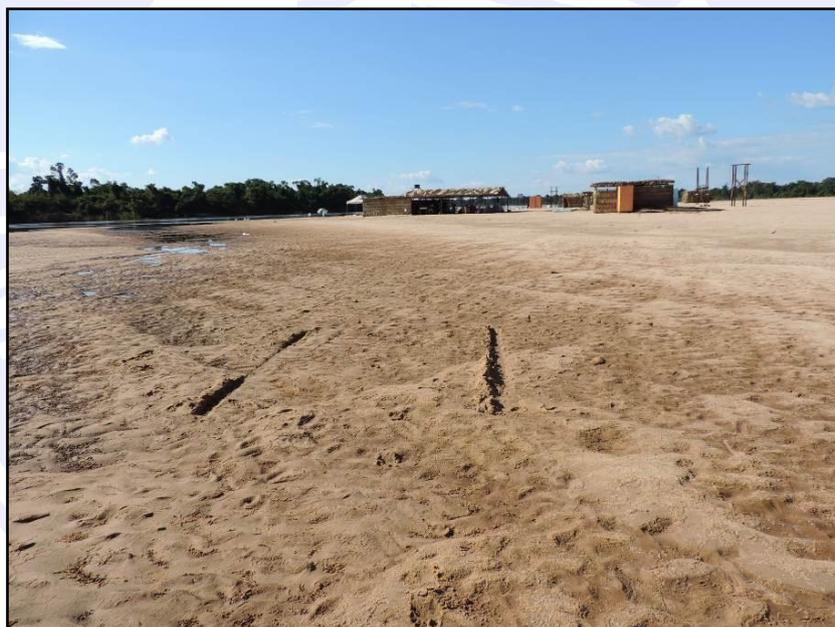
Figura 52 – Marcas deixadas pelos esquis no ponto de estacionamento do helicóptero.

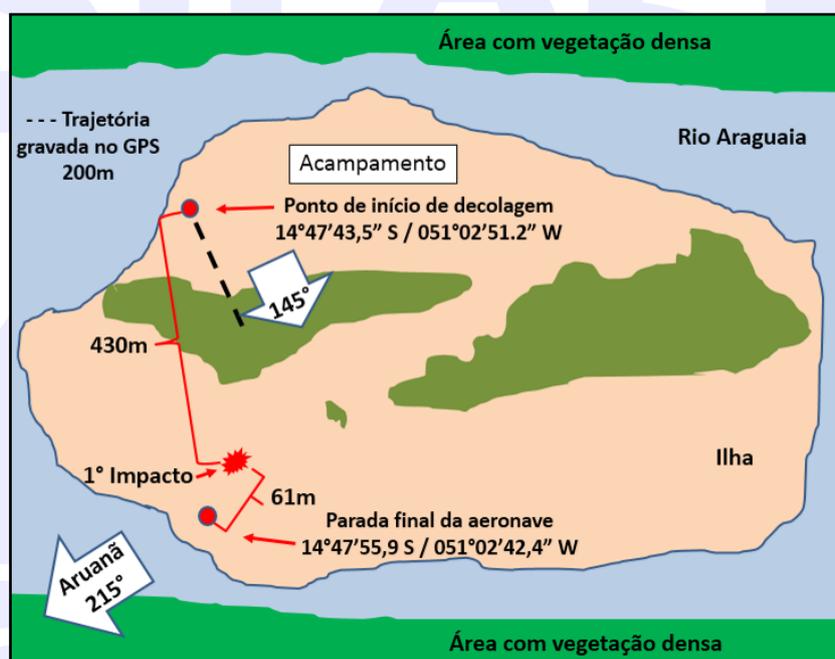
Figura 53 – Croqui do local de decolagem, com ponto de 1° impacto e de parada final. A linha tracejada representa os 200m de trajetória da fase inicial de decolagem, na proa magnética 145°, que ficou gravada na memória do GPS.

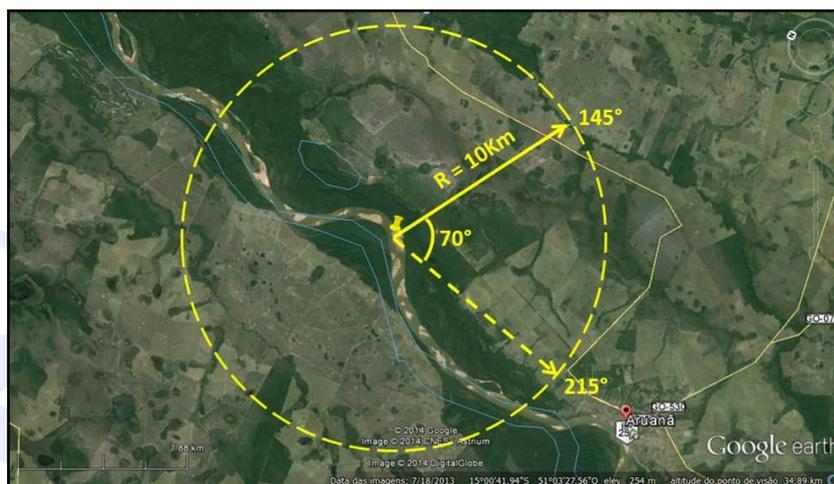
Figura 54 – Vista aérea do local do acidente. A proa 145° foi a utilizada para decolagem e a 215° era a proa a ser voada para a cidade de Aruanã.

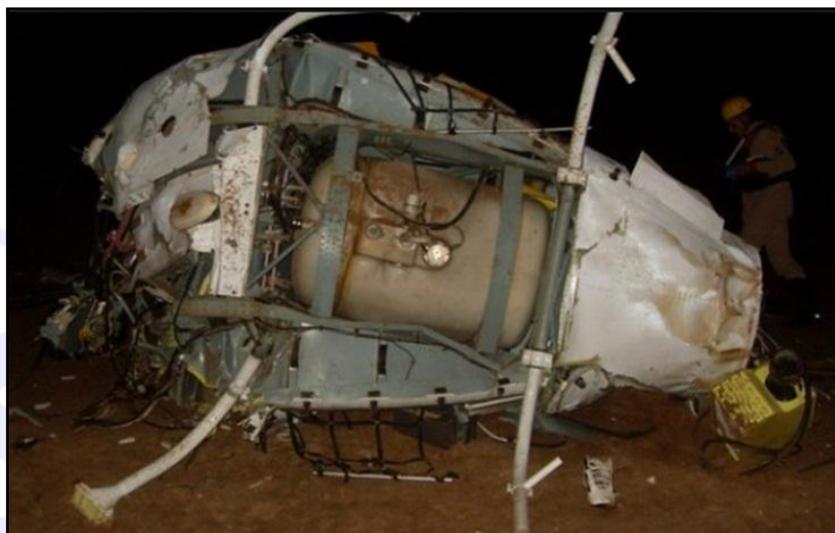
Figura 56 – Parte inferior da aeronave iluminada pelo *flash*. Atrás da aeronave, sem efetividade do *flash*, não é possível perceber as árvores que estavam a menos de 200m.

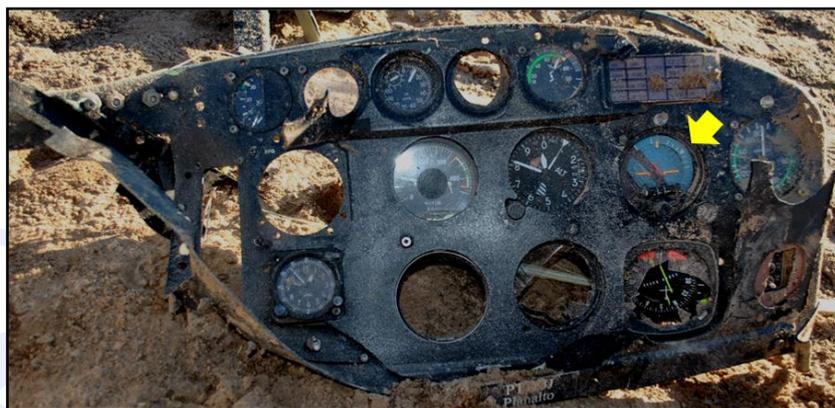
Figura 57 – O painel da aeronave desprendeuse após os impactos. O horizonte artificial é o instrumento indicado pela seta amarela.
