**COMANDO DA AERONÁUTICA**  
**CENTRO DE INVESTIGAÇÃO E PREVENÇÃO DE**  
**ACIDENTES AERONÁUTICOS**

**RELATÓRIO FINAL**  
**A - 207/CENIPA/2013**

**PR-MXM**

**R66**

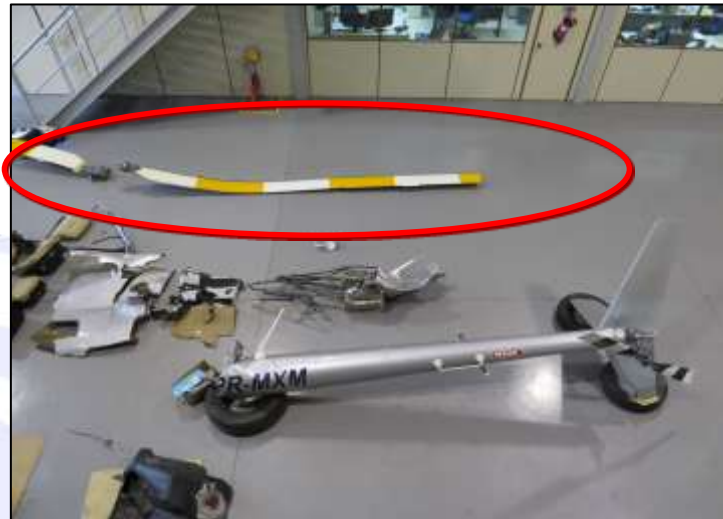
Durante a reconstituição da aeronave, foi identificado que uma das pás do rotor principal estava com deflexão para cima no primeiro terço a partir da raiz da pá (figura 9).

Figura 9 – Pá do rotor principal com deflexão para cima.

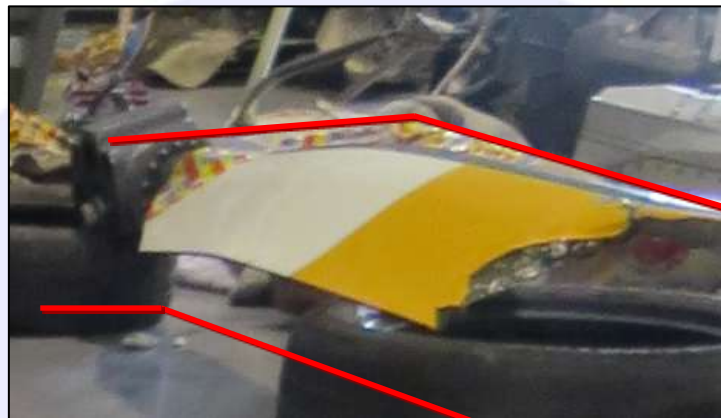
A outra pá do rotor principal apresentava uma deflexão para baixo no início de sua extensão, a partir da raiz (figura 10) e curvatura à esquerda do sentido de rotação, no bordo de ataque, com ausência de material do perfil da pá, medindo aproximadamente 1 metro de extensão. Em um ponto a cerca de 2,10 metros a partir da raiz da pá, havia uma quebra perpendicular à sua extensão (figura 11).

Figura 10 – Pá do rotor principal com deflexão para baixo.

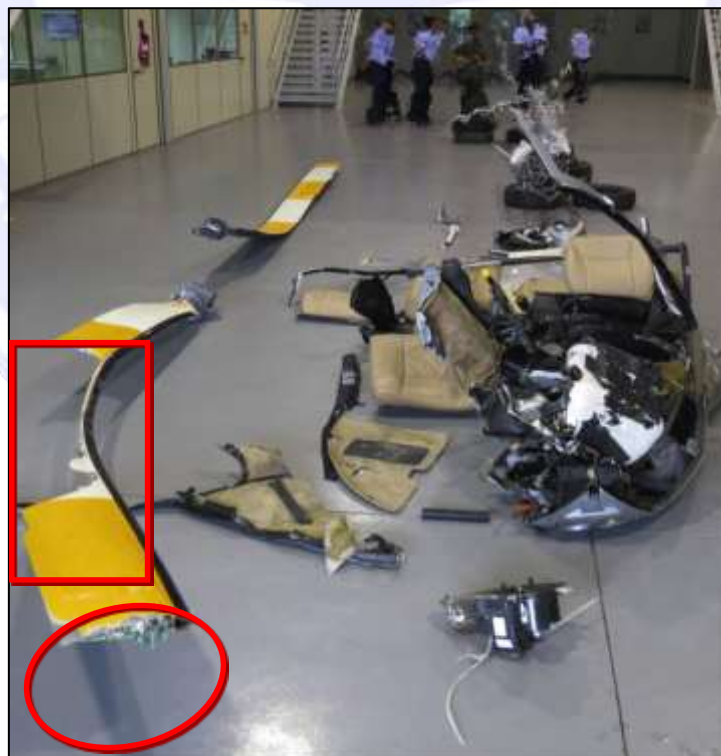
Figura 11 – Bordo de ataque da pá com curvatura para a esquerda do sentido de rotação, ausência de material do perfil da pá e quebra perpendicular à sua extensão.

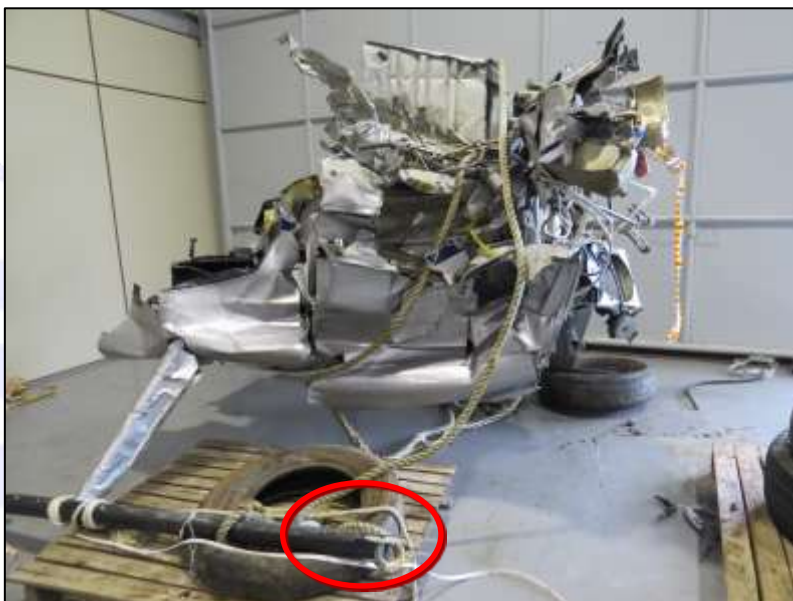
O esqui esquerdo apresentava uma quebra na parte traseira (figura 12).

Figura 12 – Esqui esquerdo com quebra na parte traseira.

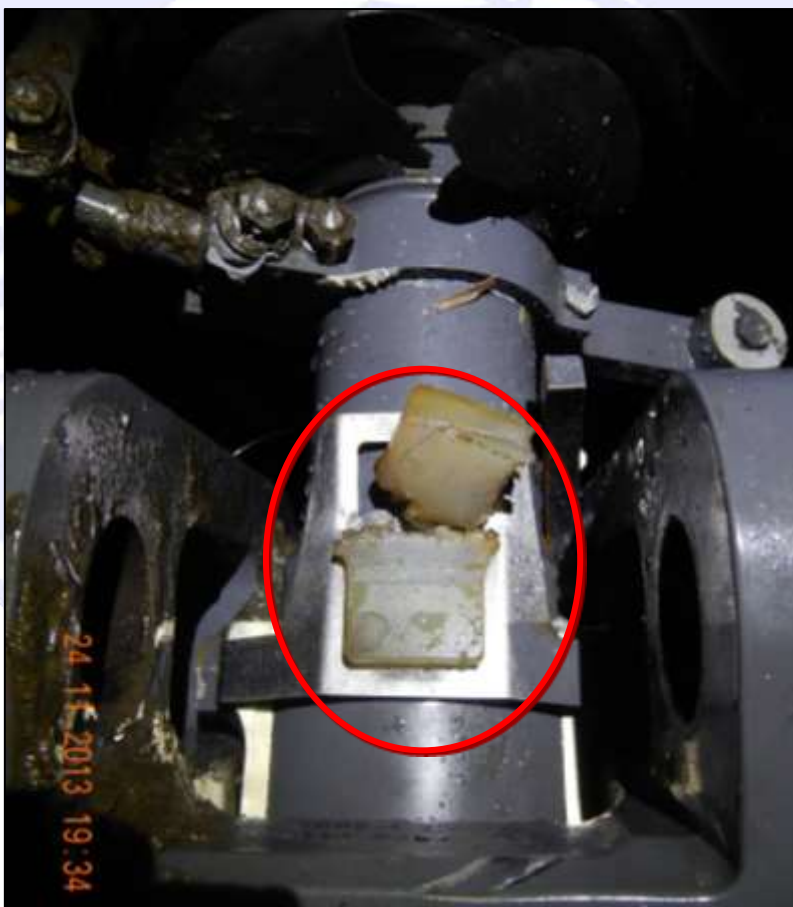
Os *Teeter stops* da cabeça do rotor principal estavam partidos (figura 13).

Figura 13 – *Teeter stop* da cabeça do rotor principal partido.

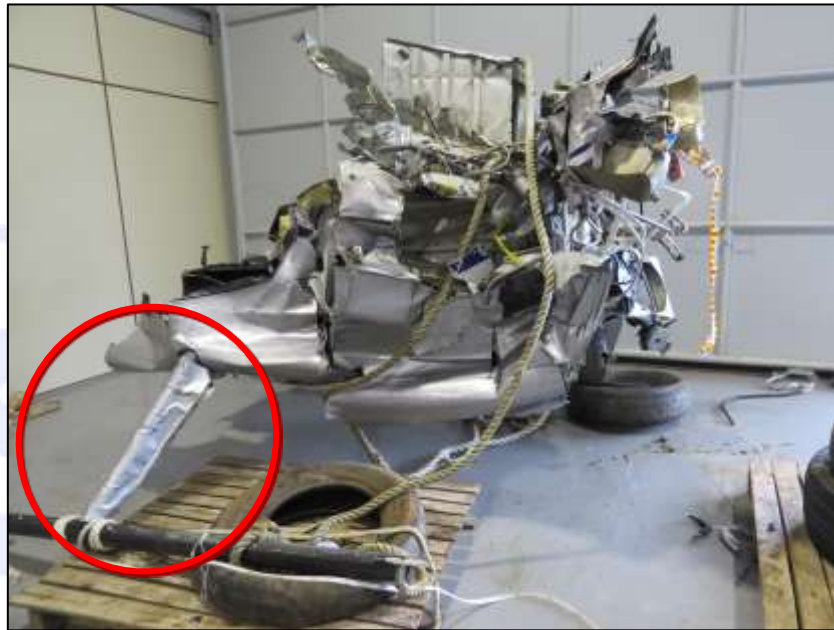
O *forward strut fairing* do esqui esquerdo da aeronave apresentava deformação (figura 14), enquanto os *strut fairing* do esqui direito e parte da fuselagem direita estavam com poucas avarias (figura 15).

Figura 14 – *Forward strut fairing* com deformações.

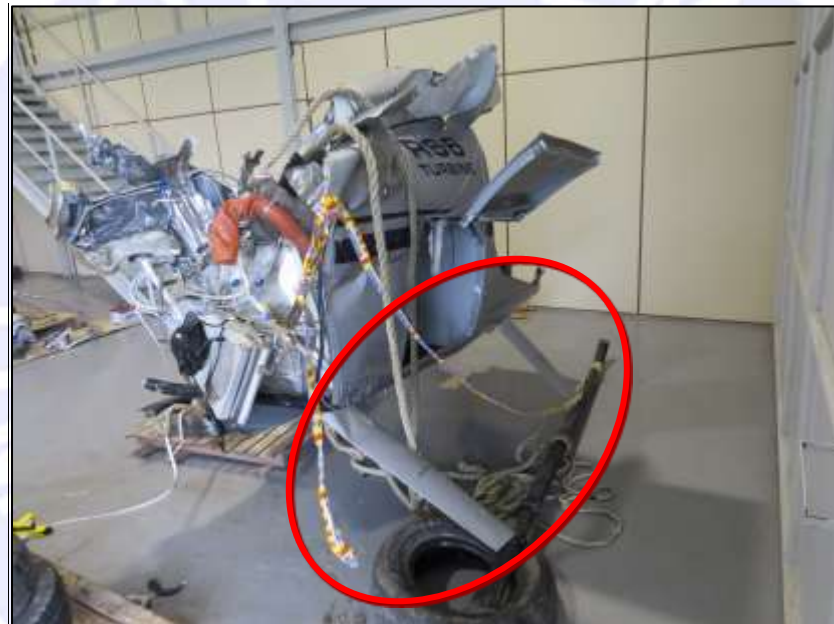
Figura 15 – *Strut fairing* do esqui direito e parte da fuselagem com poucas avarias.

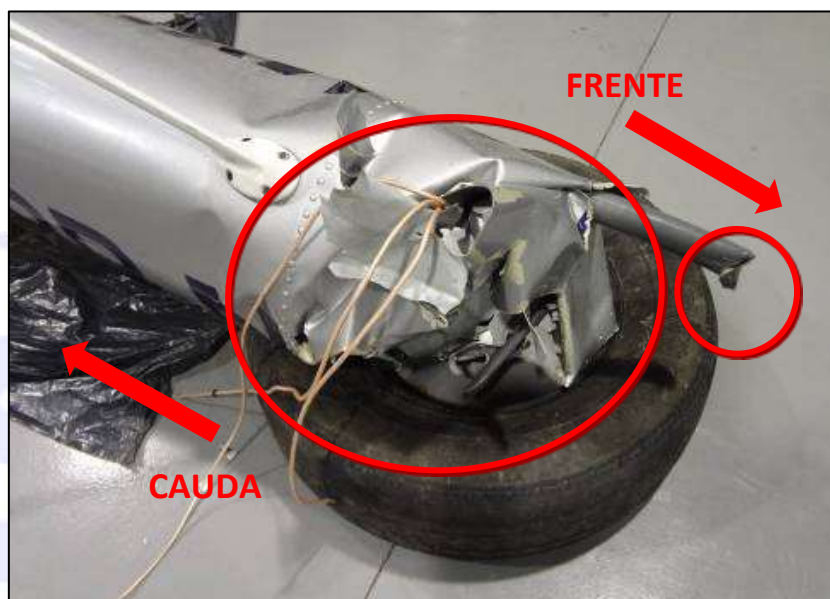
O cone de cauda (boom) apresentava quebra por torção da esquerda para a direita, vista de cima (figura 16).

Figura 16 – Cone de cauda (*boom*) com quebra por torção, da esquerda para a direita, vista de cima.

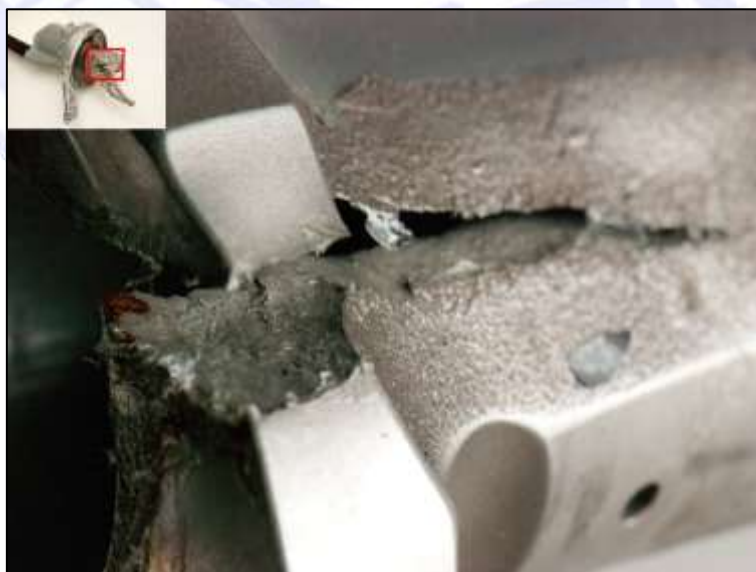
As superfícies de fratura dos *spindles* das pás e dos *pitch links* apresentavam amassamentos e inclinação de aproximadamente 45 graus, indicativos de sobrecarga (figura 21 e 22).

Figura 21 – Superfície de fratura do *spindle* da pá.

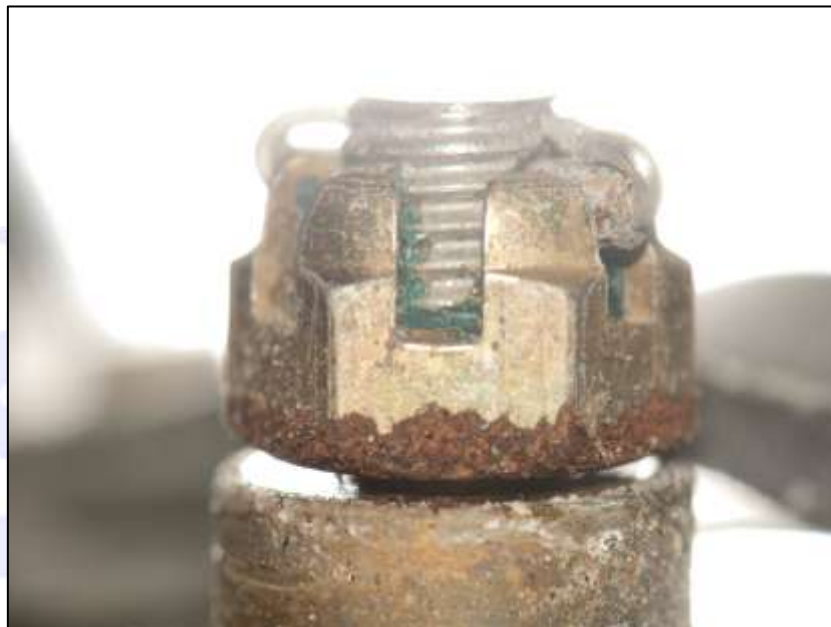
Neste momento, foi possível identificar que não havia corrosão no interior do batente do sistema “porca-parafuso” (figura 26), indicando que estas superfícies não estavam expostas durante o tempo em que a aeronave permaneceu submersa em água salina.

Figura 26 – Inexistência de corrosão no interior do batente do sistema “porca-parafuso”.

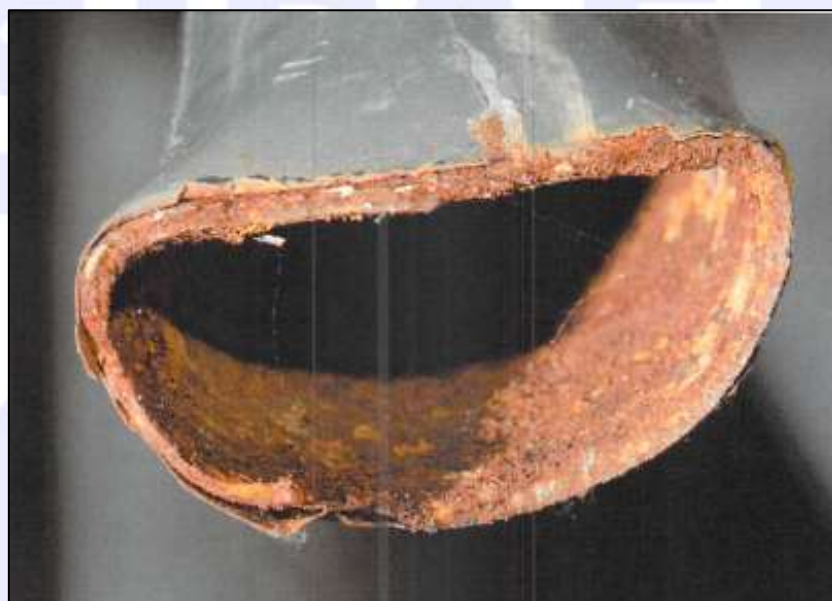
Na análise da treliça só foram encontrados indícios de fratura decorrentes de sobrecarga. A corrosão presente nas partes observadas não apresentava indícios de ter surgido antes do acidente. Aspectos como inclinação de 45 graus na superfície da fratura (figura 27) e deformações plásticas nas hastes de comando de voo (figura 28), além de aspectos como “boca de peixe” nas rupturas dos tubos (figura 29), característicos de falha por sobrecarga, foram observados nas fraturas da treliça.

Figura 29 – Tubo da treliça fraturado por sobrecarga, com deformações do tipo “boca de peixe” nas rupturas dos tubos.

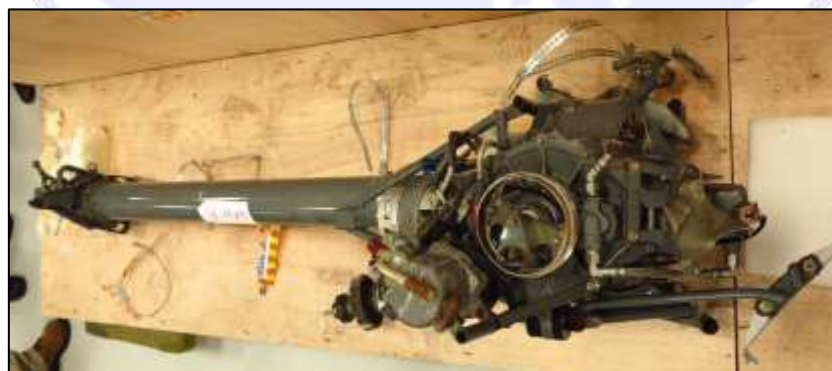
A transmissão principal da aeronave foi analisada na sede do fabricante na cidade de *Torrance, Califórnia*, EUA, na presença dos investigadores do SERIPA III, *National Transportation Safety Board* (NTSB), *Federal Aviation Administration* (FAA) e *Robinson Helicopter Company* (figura 30).

O relatório de análise concluiu que não foram encontrados indícios de falha material ou mecânica que pudessem resultar em operação anormal do componente.

Figura 30 – Transmissão principal da aeronave que foi analisada na sede do fabricante.
