**COMANDO DA AERONÁUTICA**  
**CENTRO DE INVESTIGAÇÃO E PREVENÇÃO DE**  
**ACIDENTES AERONÁUTICOS**

**RELATÓRIO FINAL**  
**A - 223/CENIPA/2013**

<b><u>OCORRÊNCIA:</u></b>	<b>ACIDENTE</b>
<b><u>AERONAVE:</u></b>	<b>PT-CNL</b>
<b><u>MODELO:</u></b>	<b>172A</b>
<b><u>DATA:</u></b>	<b>16DEZ2013</b>

O presente Relatório Final refere-se ao acidente aeronáutico com a aeronave PT-CNL, modelo 172A, ocorrido em 16DEZ2013, classificado como falha do motor em voo.

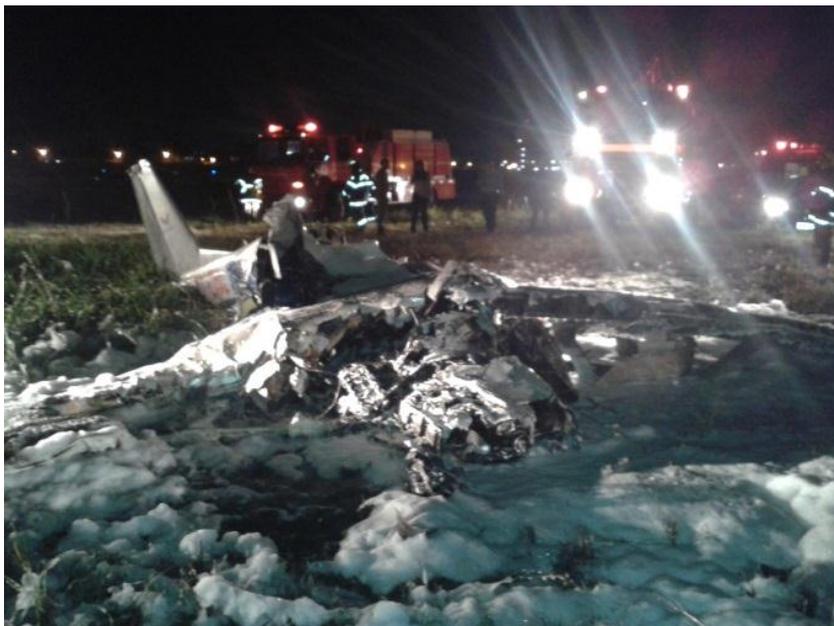
A distribuição dos destroços foi do tipo concentrada.

O grau de destruição e de carbonização da aeronave impediu uma melhor observação dos seus equipamentos e instrumentos.

Figura 1 – Disposição dos destroços da aeronave.

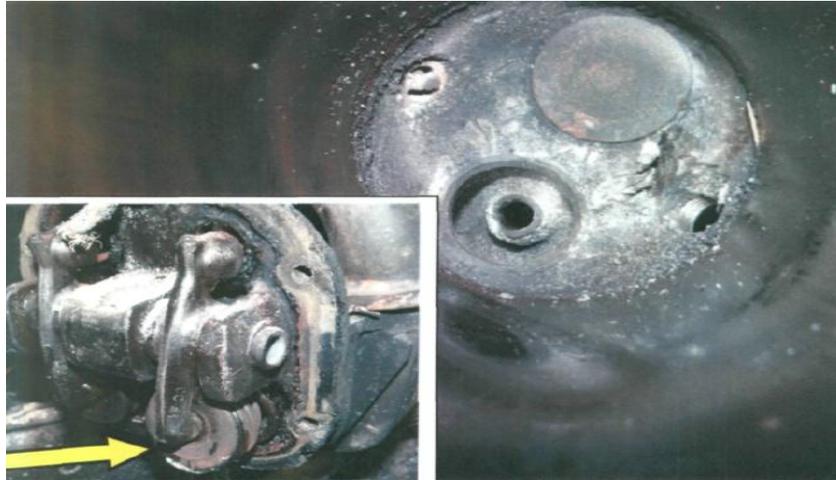
A causa da perda de potência do motor foi a falha da cabeça da válvula de escape do cilindro 6, a qual foi expulsa do cilindro pela saída do escapamento. Após certo período de funcionamento, a haste da válvula foi deslocada para o interior da câmara de combustão devido ao esforço realizado pelo balancim sobre o seu pé. Esse deslocamento foi facilitado pela sobretemperatura a que ficou exposta e, principalmente, pelo desgaste que as travas da válvula sofreram.

O aprofundamento das pesquisas mostrou que o pistão do cilindro nº 6 do motor apresentava marcas de impacto na sua cabeça. Após a sua desmontagem, identificou-se a existência de fratura na válvula de escape desse cilindro, conforme as Figuras 2 e 3.

Figura 2 - Vista do cilindro nº 6 do motor sem a válvula de escape e com a mola de escape presa pelo balancim.

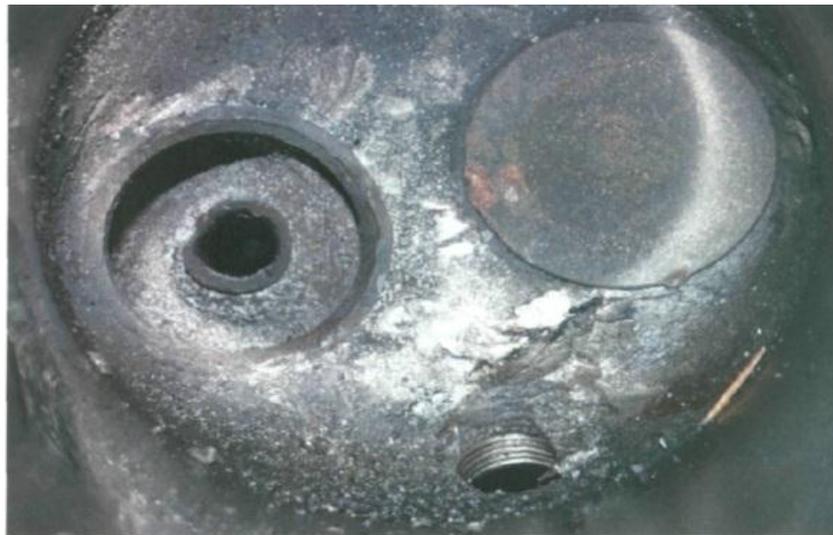
Figura 3 - Falta da válvula de escape do cilindro nº 6

Observou-se também que a guia da válvula de escapamento se encontrava deformada.

Não foram encontradas a haste da válvula de escapamento e a cabeça da referida válvula.

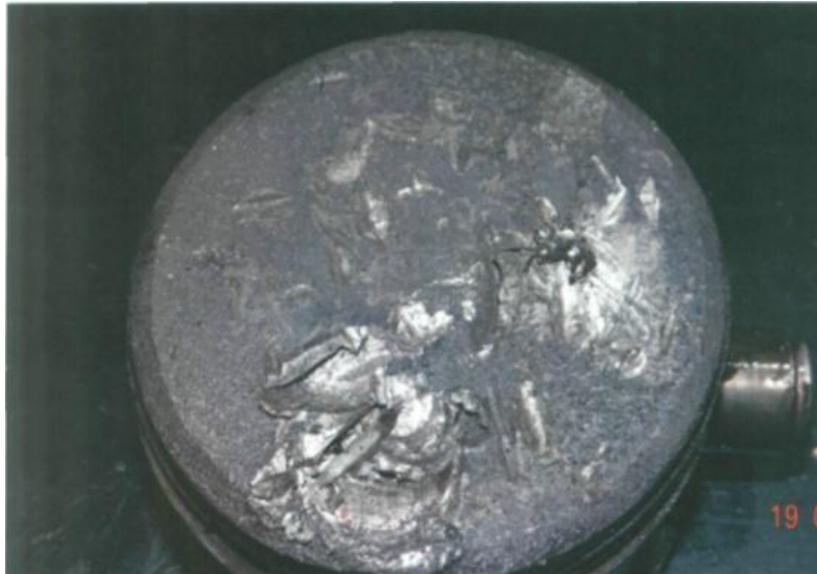
Havia marcas de impacto tanto na cabeça do pistão (cilindro nº 6) como na parede da respectiva câmara de combustão.

Figura 4 - Vista geral da cabeça do pistão do cilindro nº 6

Os danos na cabeça do êmbolo do cilindro nº 6 (Figura 4) mostraram que a cabeça da válvula de escape foi fragmentada pelo êmbolo do referido cilindro, sendo seus resíduos expelidos por meio do correspondente duto de escapamento.

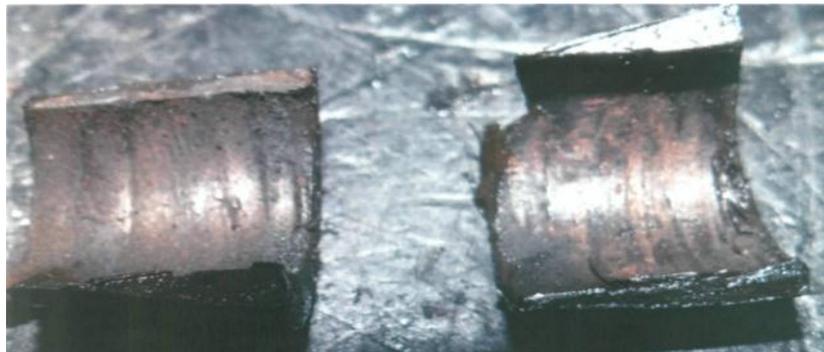
As travas que prendiam a haste da válvula de escape do referido cilindro ao prato superior das molas se encontravam desgastadas (sem os ressaltos que permitem o seu encaixe na haste da válvula) e com fratura, conforme a Figura 5.

Figura 5 - Desgaste/fratura observada nas travas da válvula de escape do cilindro nº 6

- É possível que o dano prematuro surgido na válvula de escape do cilindro nº 6 tenha sido consequência da operação do motor ao longo da sua vida útil, sem o adequado controle da temperatura da cabeça do cilindro, concorrendo para a operação com elevada temperatura. Em parte, o fato poderia estar relacionado aos procedimentos utilizados para a realização do ajuste da mistura ar-combustível, uma vez que a aeronave não era equipada com os instrumentos que indicassem a temperatura da cabeça do cilindro (CHT) e dos gases de exaustão (EGT). Mesmo diante da informação de que os pilotos do ACCE eram instruídos a realizar os voos locais utilizando a mistura rica, essa avaliação ficou comprometida já que não foi possível estabelecer o histórico da operação do motor, conduzida pelo antigo proprietário/operador da aeronave acidentada;

- As inspeções intermediárias não contemplavam a desmontagem e a verificação específica das chavetas e das válvulas dos cilindros do motor, razão pela qual uma possível deterioração prematura desses componentes não poderia ser identificada nas revisões de 100 horas; e

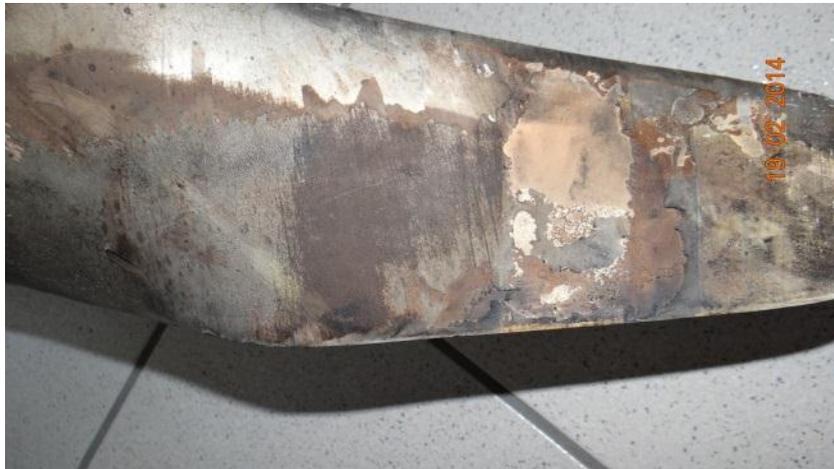
As pás do conjunto de hélice apresentavam riscos transversais indicando que havia rotação no instante do impacto contra o solo (Figura 6).

Figura 6 - Riscos transversais na pá da hélice

As deformações e os dobramentos encontrados nas pás da hélice indicaram que o motor não se encontrava com potência elevada no instante da colisão.
